| <b>Empresa:</b> | CORONA | <b>Solicitante:</b> | | <b>Código QR:</b> | VHSA-0125 | <b>N. Orden:</b> | KAUF3002 | <b>Fecha:</b> | 17/12/2025 |
| <b>Equipo:</b> | TOYOTA | <b>Modelo:</b> | 32-8FG25 | <b>Serie:</b> | 75466 | <b>Ubicación:</b> | AGENCIA VHSA | <b>Horómetro:</b> | 17,917 HRS |

***“NO FUNCIONA SISTEMA DE CLAXON”***

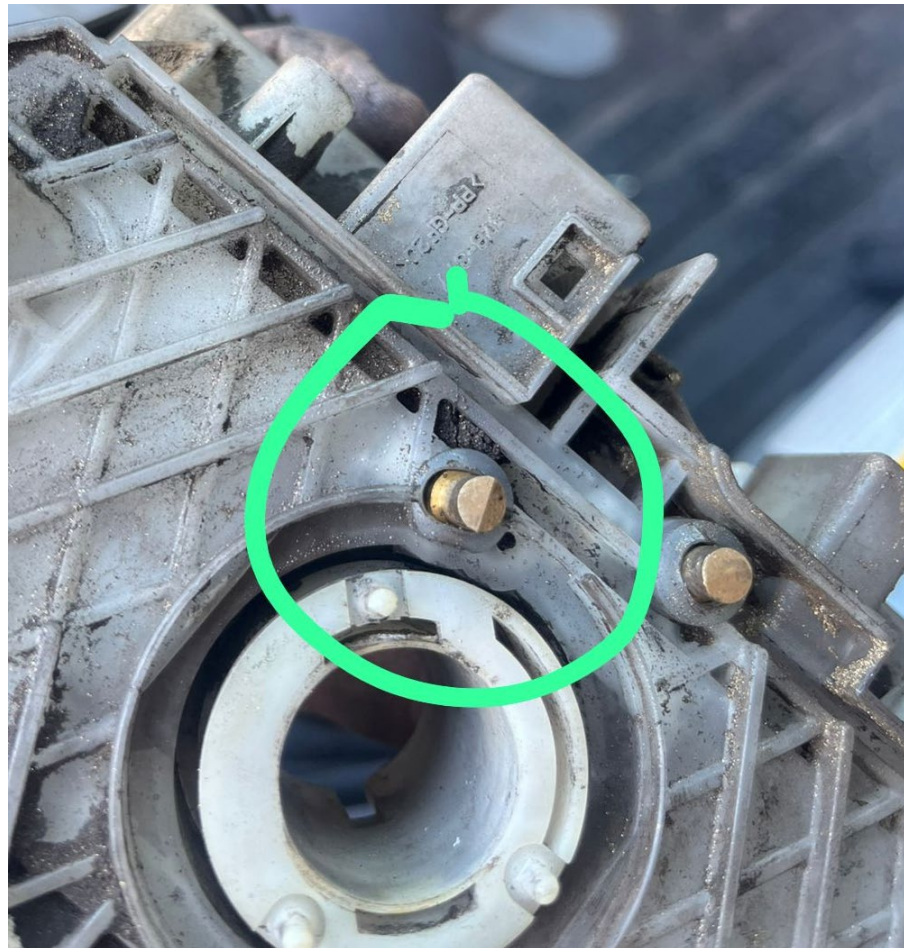
**\*REQUIERE REEMPLAZO DE CARCASA DEL MANDO POR DAÑO EN LAS ENTRADAS DE LOS PINES YA QUE DESAJUSTA Y HACE FALSO CONTACTO**

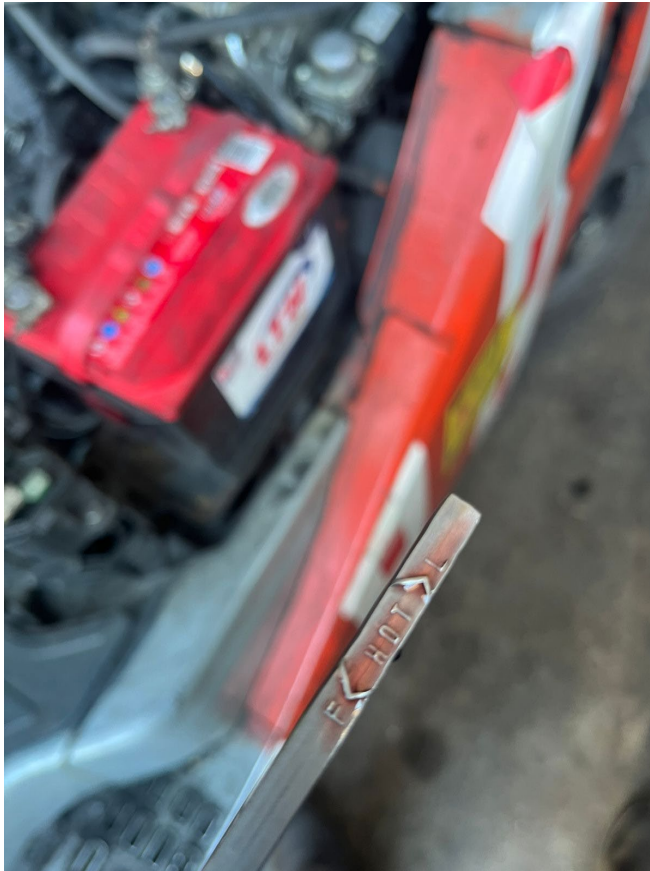
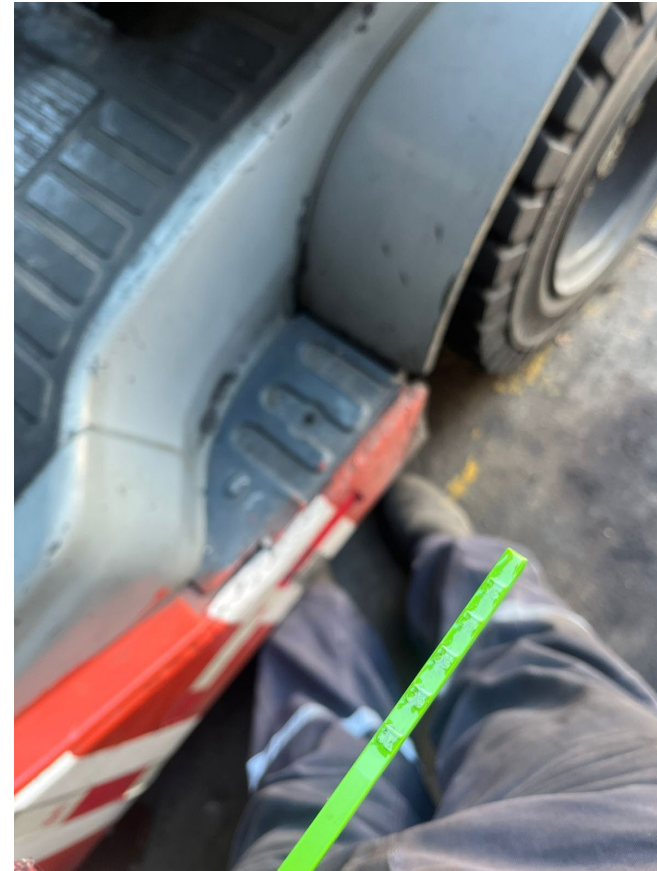
### \*REVISIÓN DE NIVELES

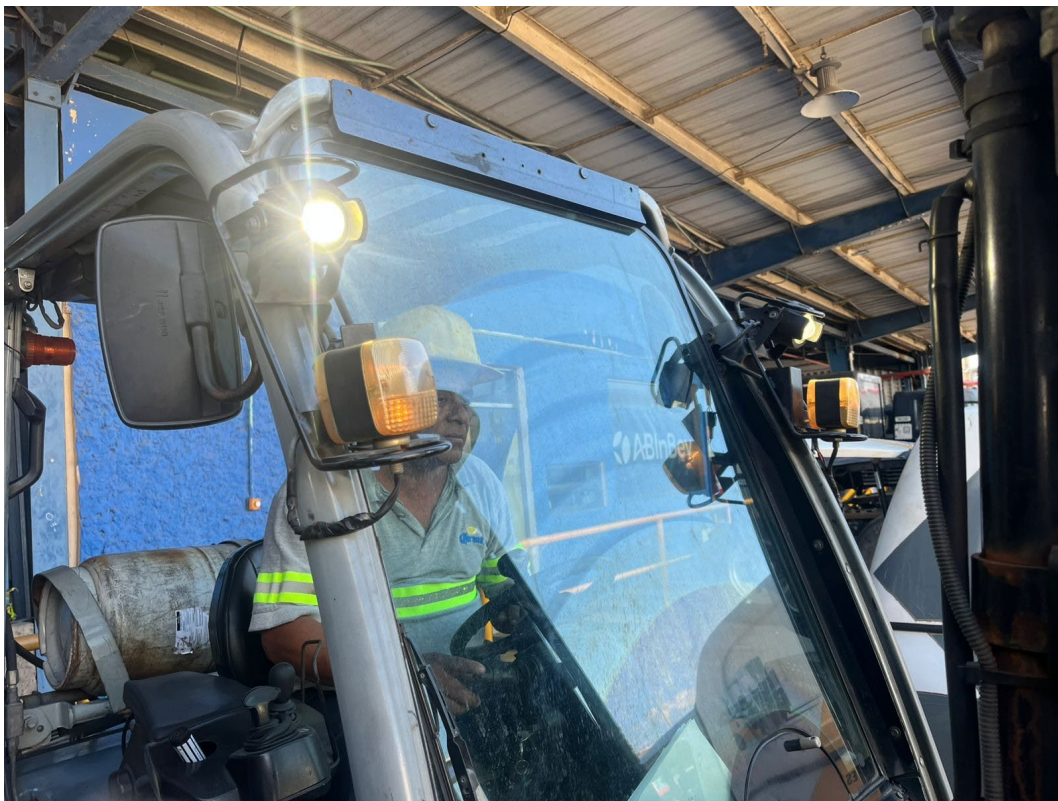
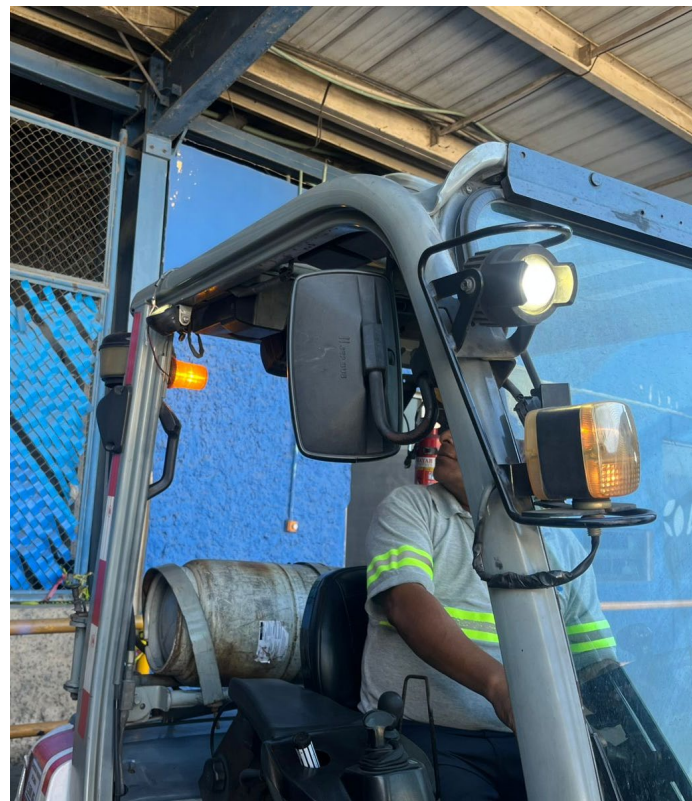
## \*REVISIÓN DE LUCES EN GENERAL
