| <b>Empresa:</b> | MONTACARGAS AC | <b>Solicitante:</b> | | <b>Código QR:</b> | VHSA-0371 | <b>N. Orden:</b> | KAUF3005 | <b>Fecha:</b> | 27/12/2025 |
| <b>Equipo:</b> | TOYOTA | <b>Modelo:</b> | 8FGU25 | <b>Serie:</b> | C6012 | <b>Ubicación:</b> | CD INDUSTRIAL | <b>Horómetro:</b> | 13,263 HRS |

## *“REEMPLAZO DE KIT DE SELLOS DE CILINDRO DE DIRECCIÓN”*

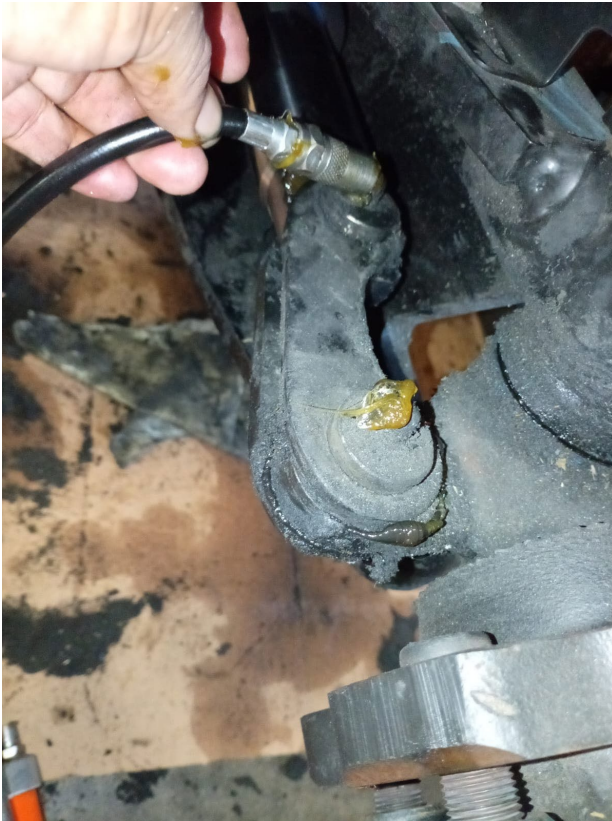
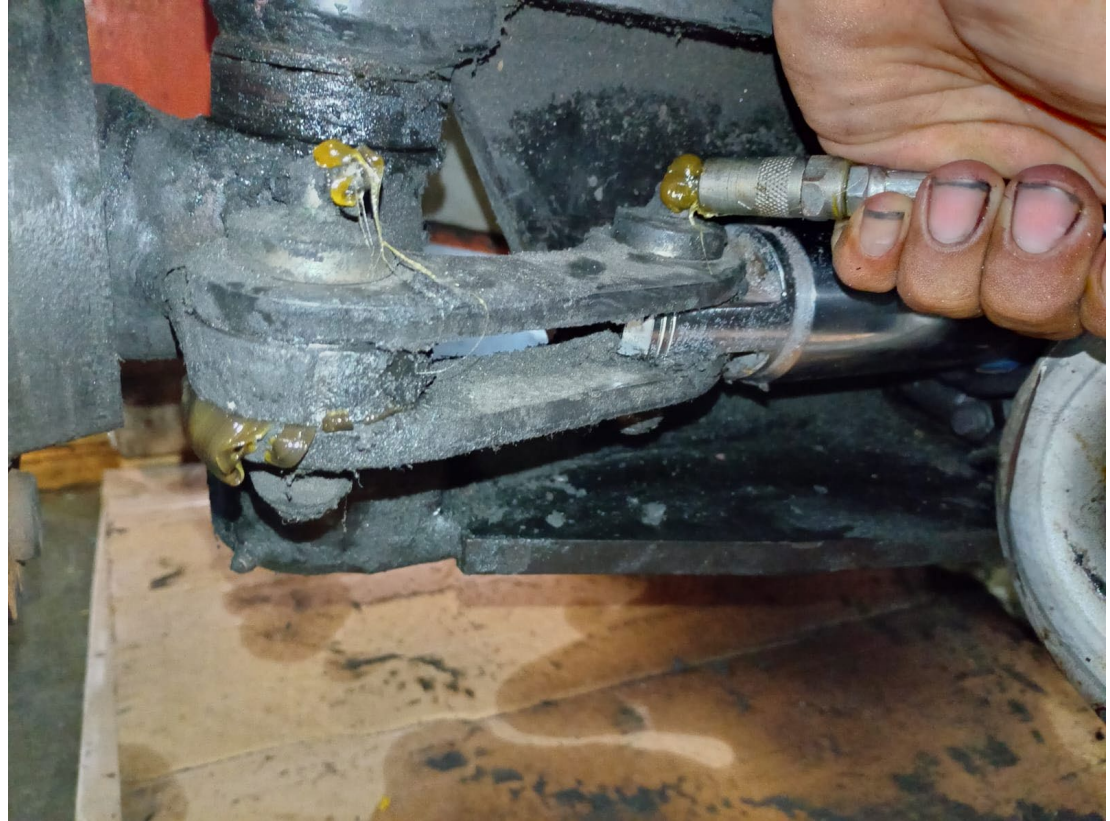
## \*ENGRASADO DE EJE DE DIRECCIÓN

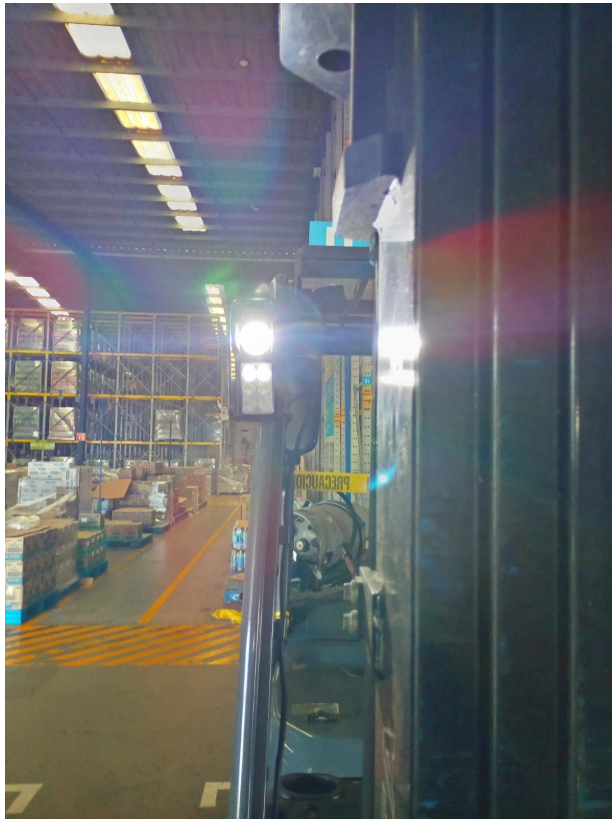
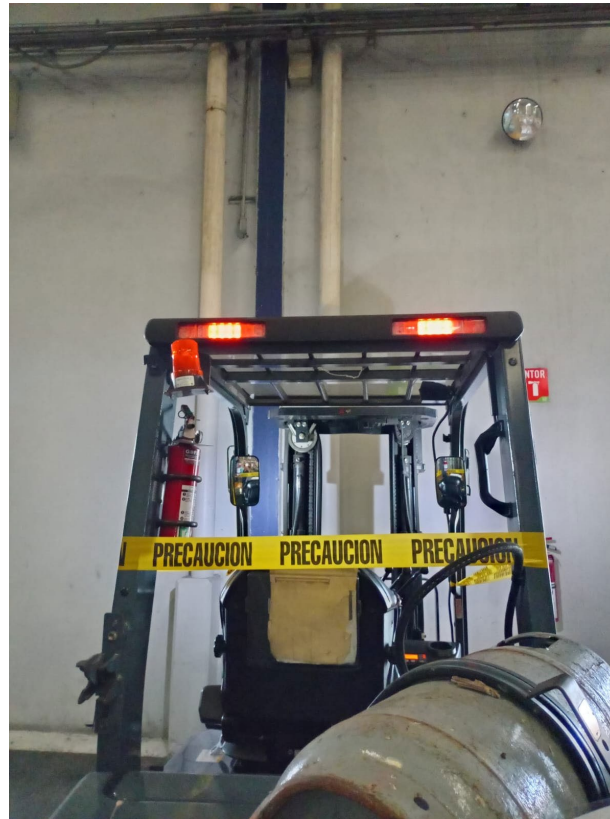
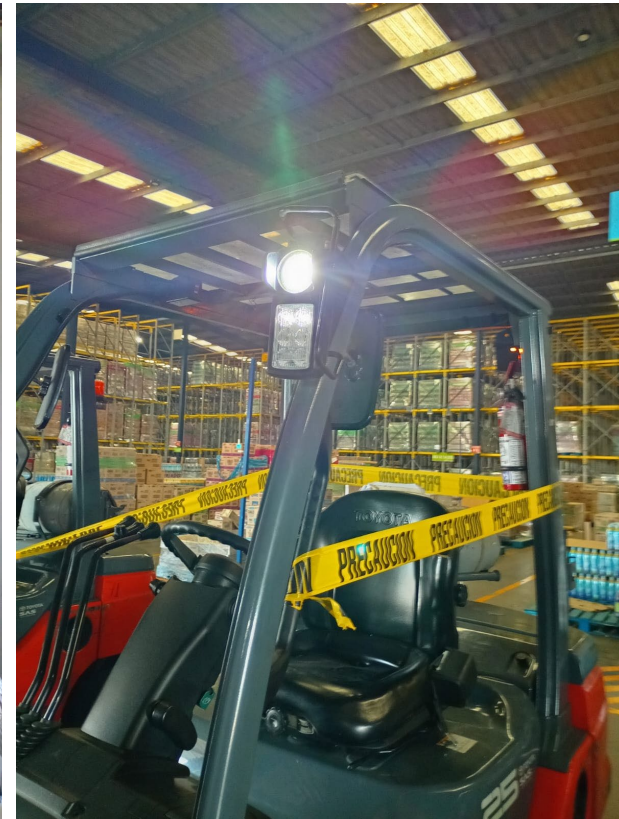
### \*REVISIÓN DE LUCES

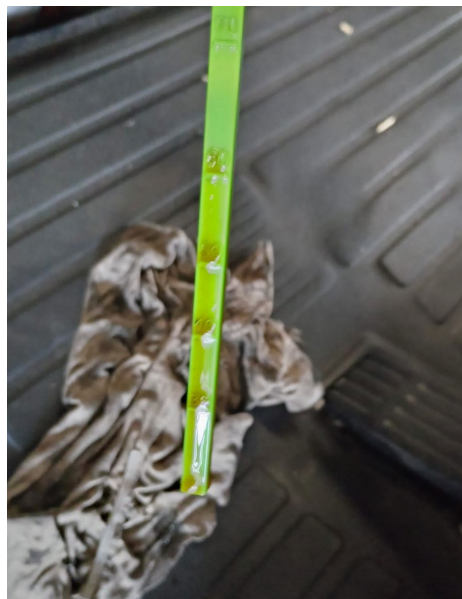
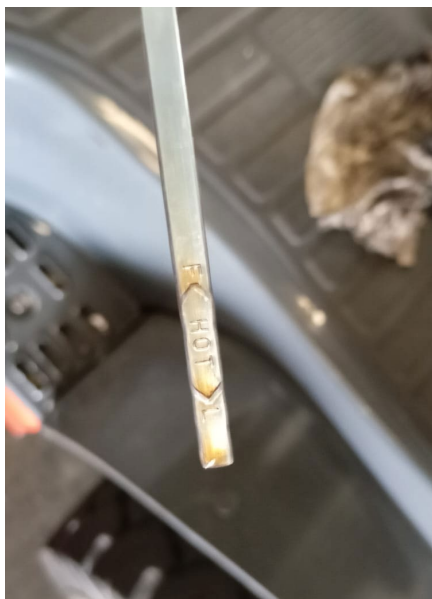
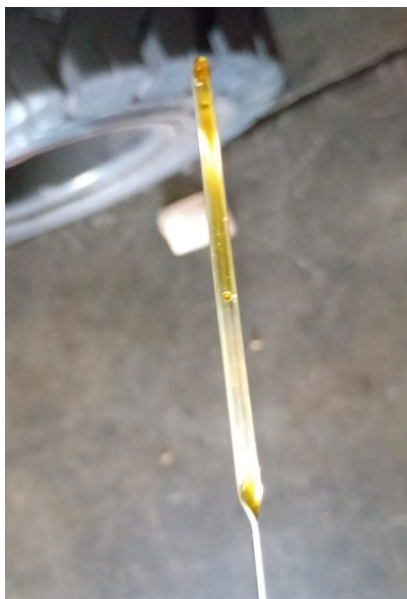
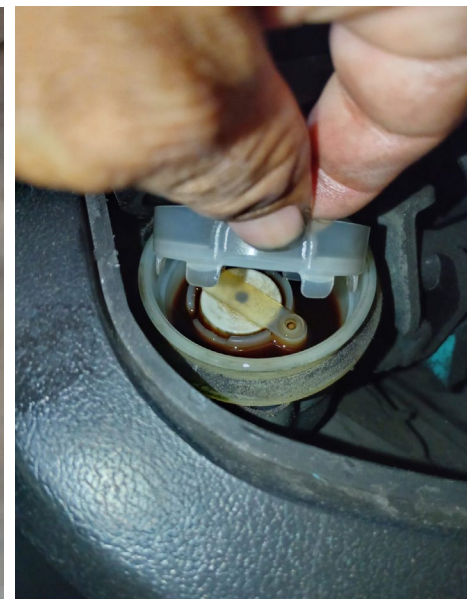
## \*REVISIÓN DE NIVELES

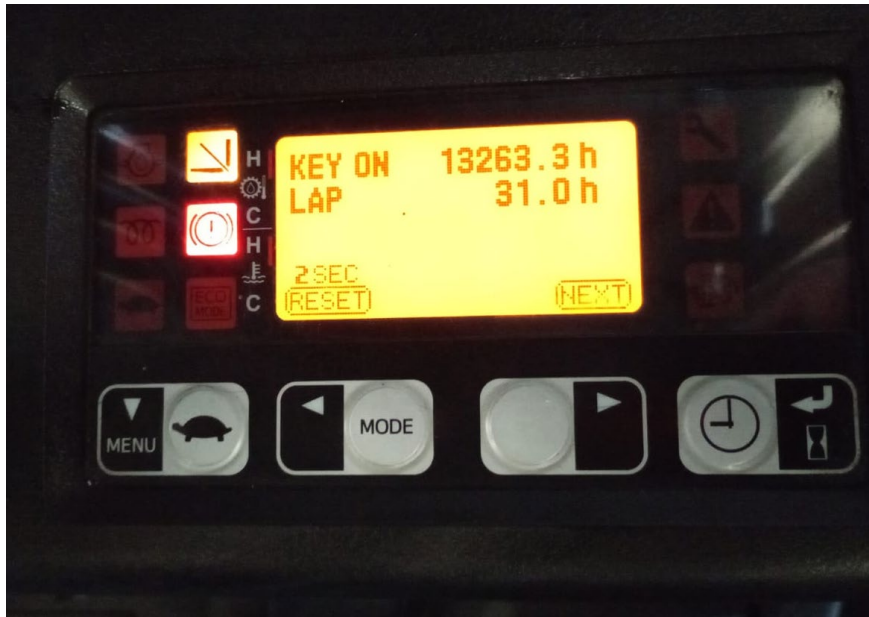
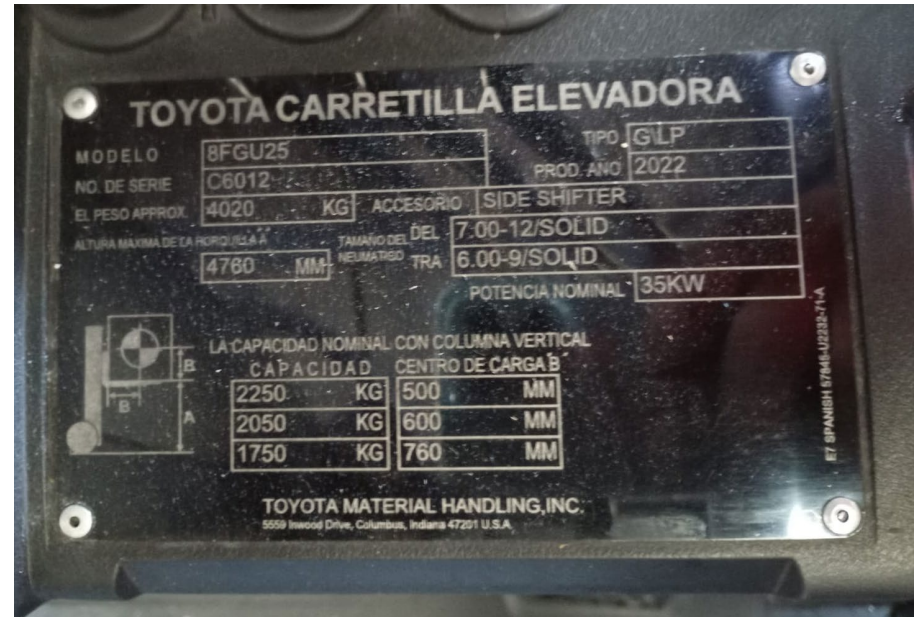
### \*HORÓMETRO Y PLACA DE DATOS
