| Empresa: | CORONA | Solicitante: | | Código QR: | VHSA-0130 | N. Orden: | KAUF3076 | Fecha: | 30/12/2025 |
| Equipo: | TOYOTA | Modelo: | 32-8FG25 | Serie: | 91649 | Ubicación: | PALENQUE | Horómetro: | 12,288 HRS |

## ***“REVISIÓN Y DIAGNÓSTICO DE FUGA DE AGUA POR MANGUERA”***

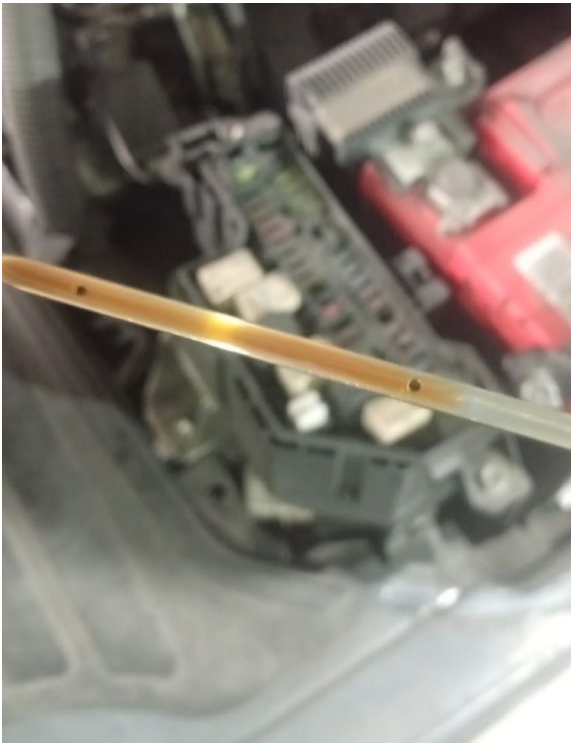
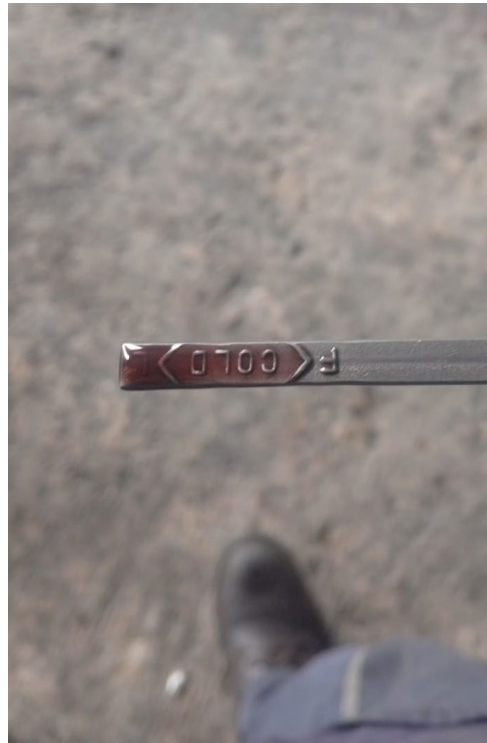
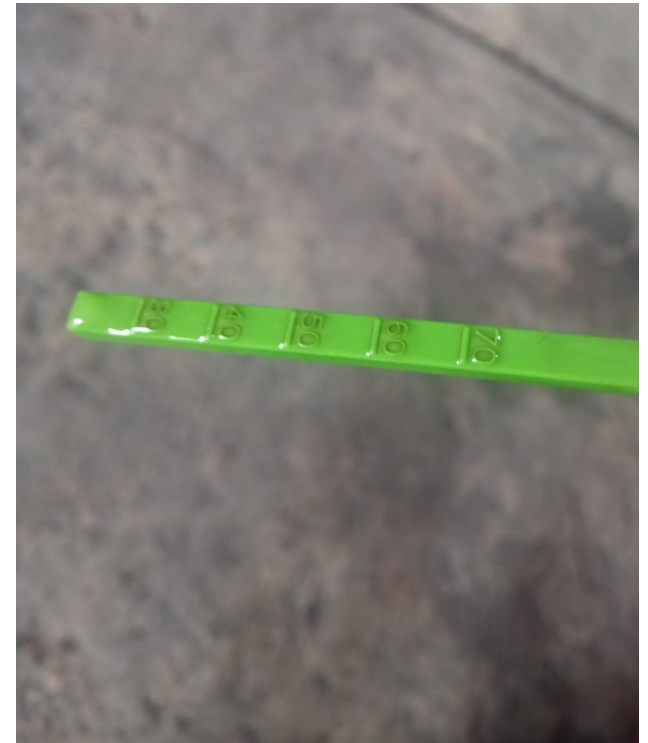
### \*REVISIÓN DE NIVELES

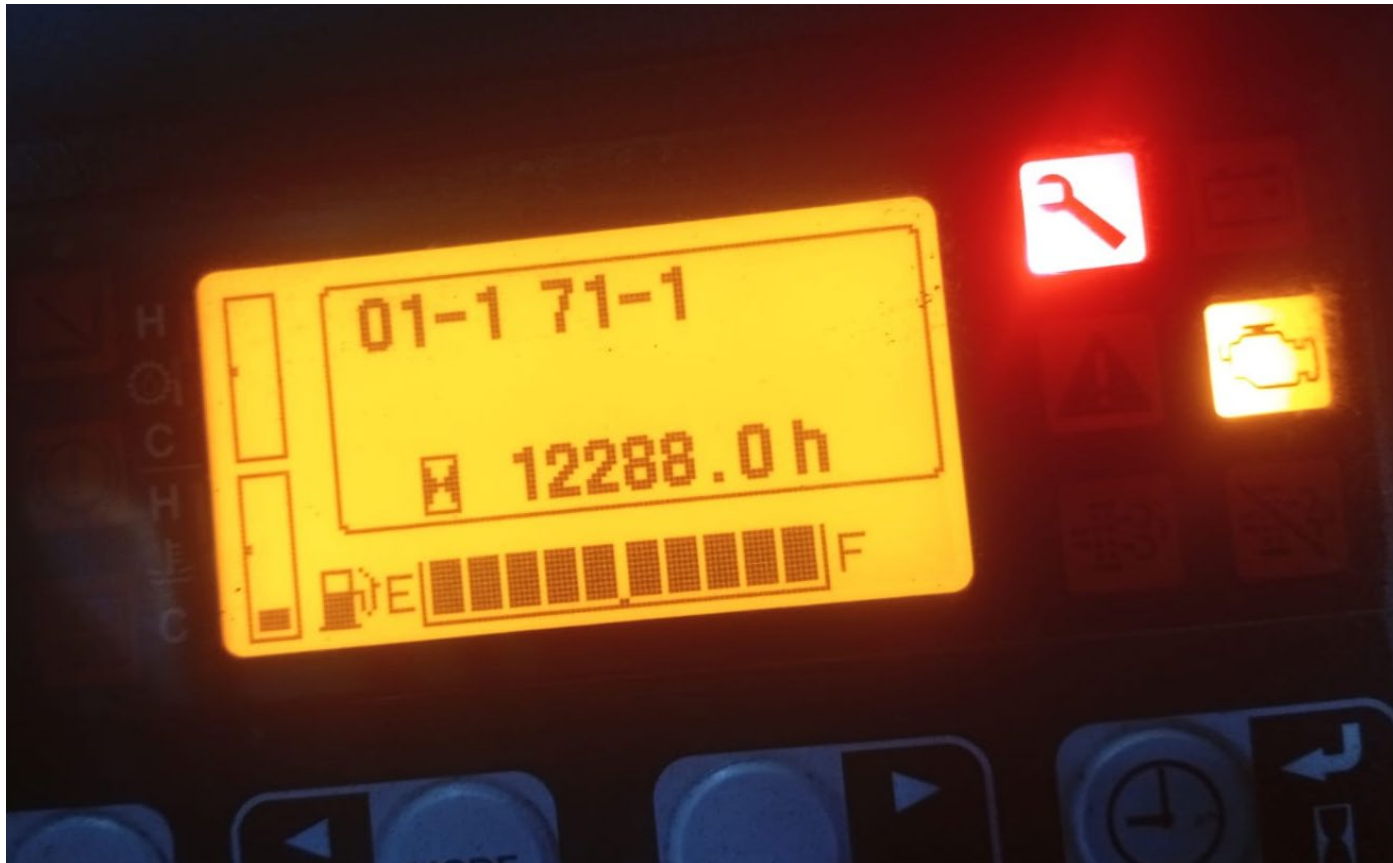
**\*HORÓMETRO**
