| <b>Empresa:</b> | INGENIO PRESIDENTE | <b>Solicitante:</b> | | <b>Código QR:</b> | VHSA-0358 | <b>N. Orden:</b> | KAUF 3213 | <b>Fecha:</b> | 25/01/2026 |
| <b>Equipo:</b> | KOMATSU | <b>Modelo:</b> | FG30T-17 | <b>Serie:</b> | 370270 | <b>Ubicación:</b> | CARDENAS | <b>Horómetro:</b> | 1306.3HRS |

## ***“GATO HIDRAULICO Y POLEA PRESENTAN DESAJUSTE”***

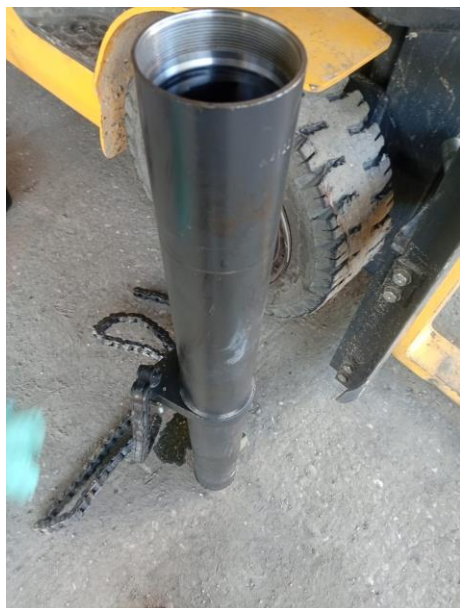
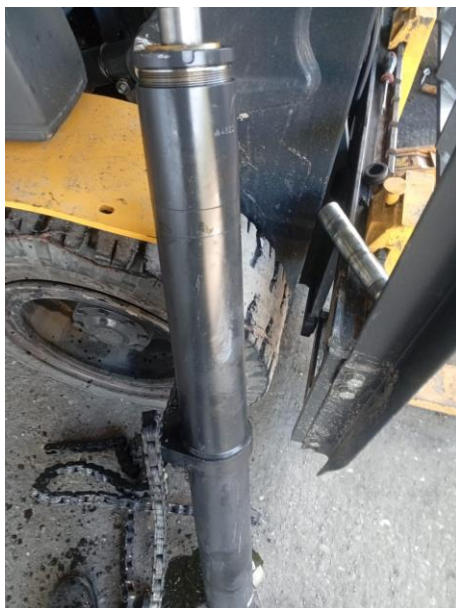
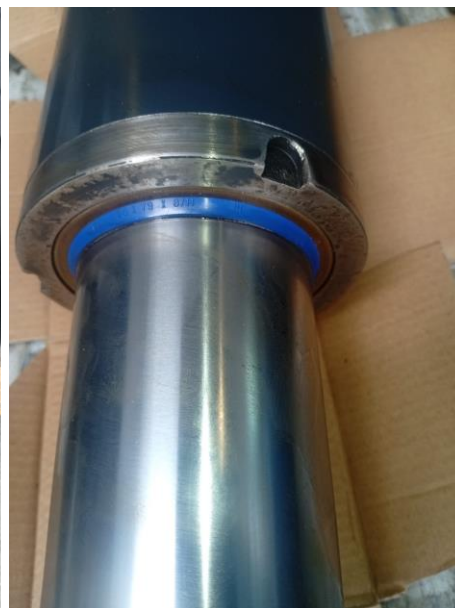
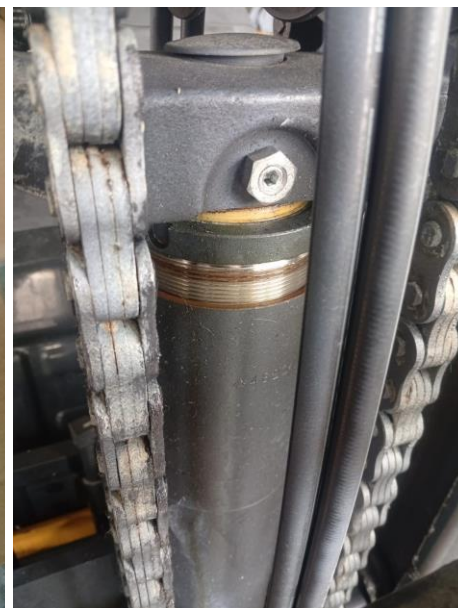
- SE DESMONTA CILINDRO PARA SU REPARACIÓN

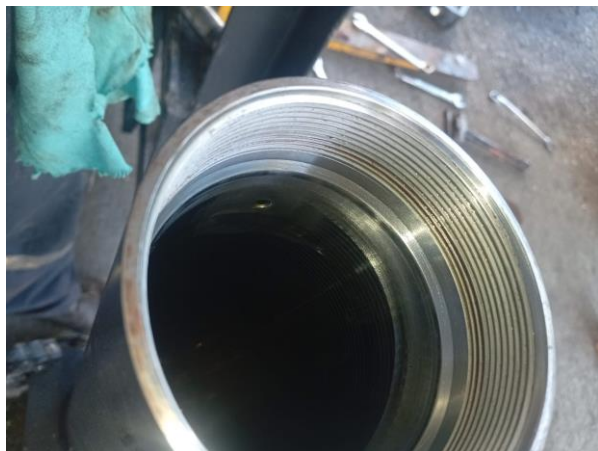
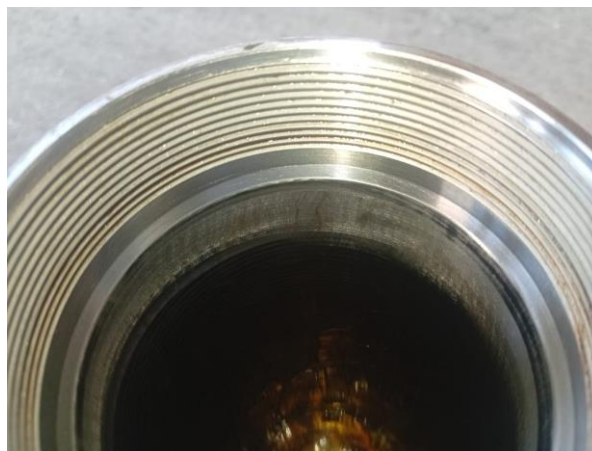
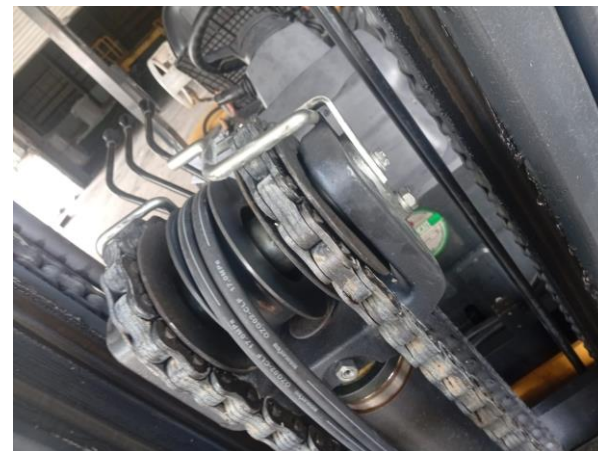
- SE DESMONTA CILINDRO PARA SU REPARACIÓN

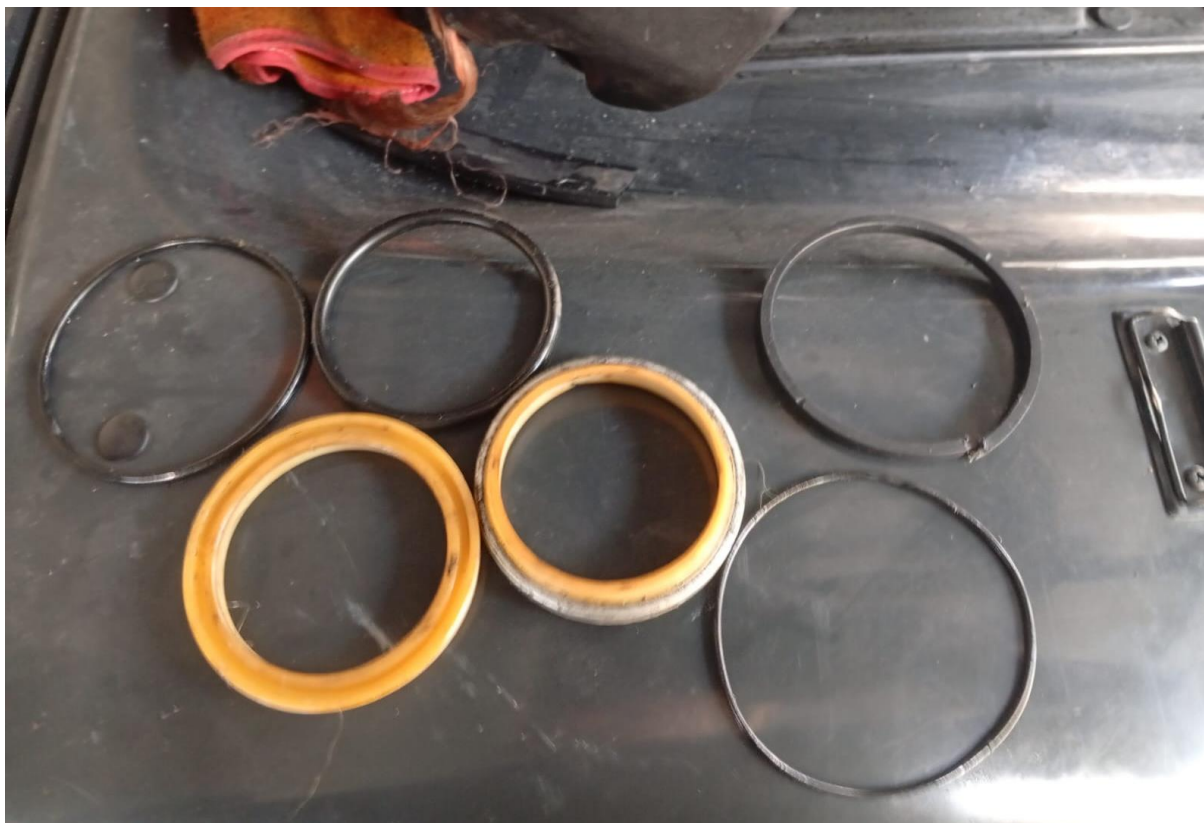
- KIT SE SELLOS DE CILINDRO CENTRAL
