| <b>Empresa:</b> | CALIDRA DE ORIENTE | <b>Solicitante:</b> | | <b>Código QR:</b> | VHSA-0049 | <b>N. Orden:</b> | KAUF 3195 | <b>Fecha:</b> | 21/01/2026 |
| <b>Equipo:</b> | CATERPILLAR | <b>Modelo:</b> | 2C6000 | <b>Serie:</b> | AT83F31858 | <b>Ubicación:</b> | VHSA-CRDS | <b>Horómetro:</b> | 23,817HRS |

## ***“REEMPLAZO DE VAPORIZADOR, MEZCLADOR Y CUERPO DE ACELERACIÓN”***

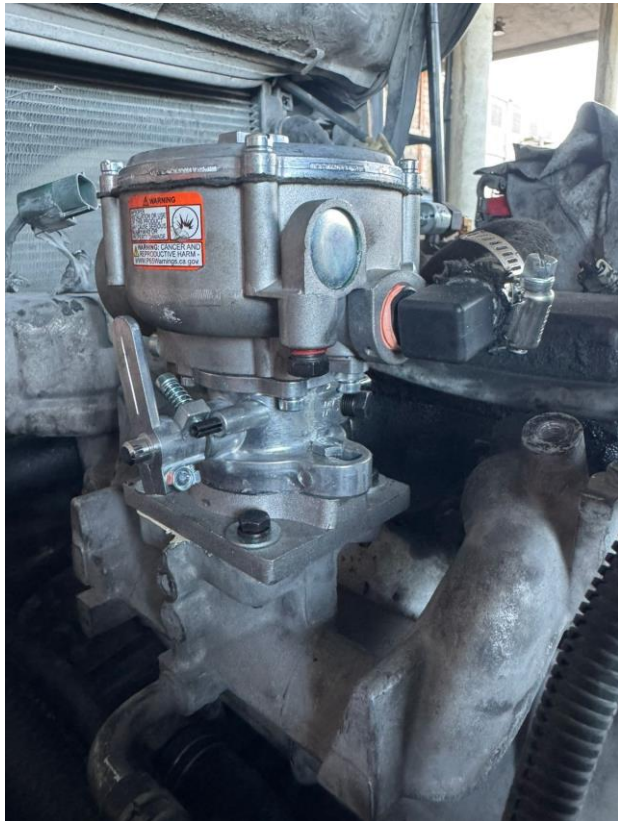
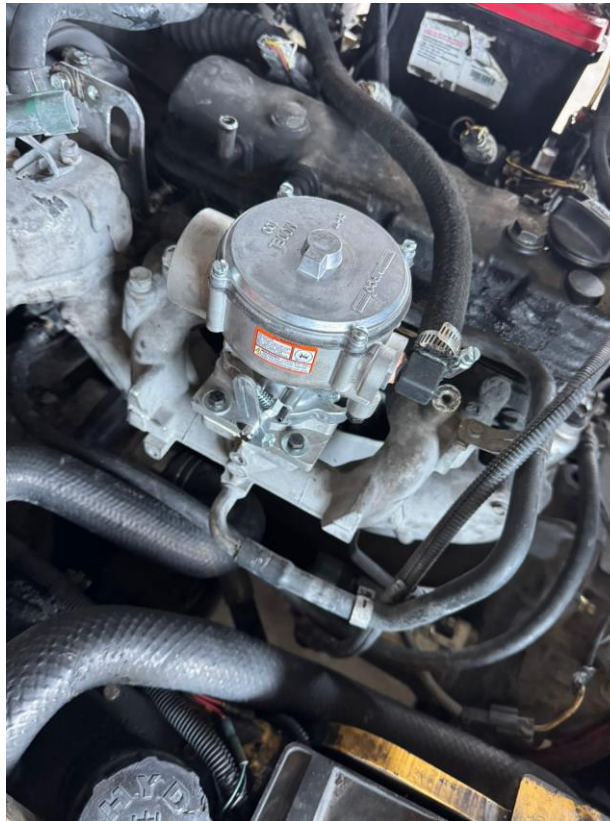
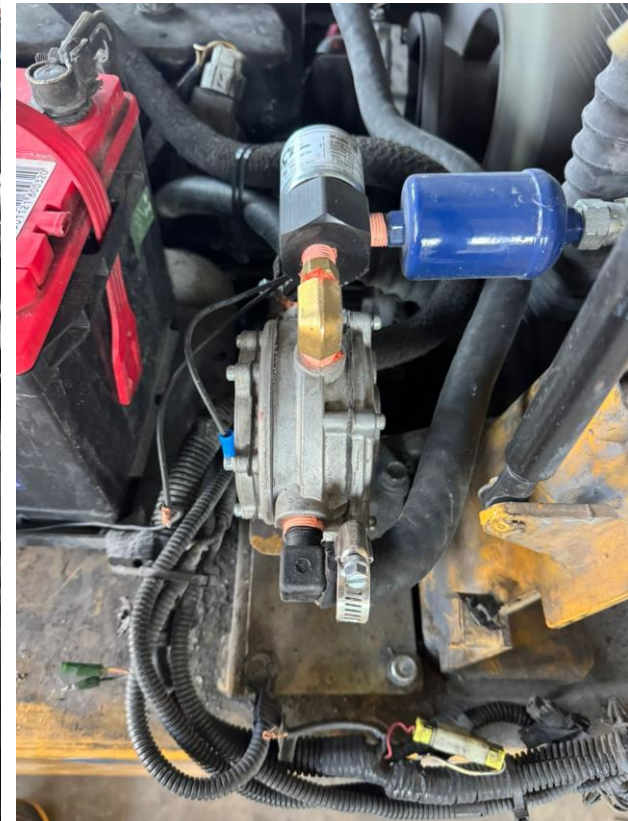
**\*REEMPLAZO E INSTALACIÓN DE CUERPO DE ACELERACIÓN, MEZCLADOR, VAPORIZADOR, CHICOTE FILTRO DE GAS, ADAPTADOR PARA CUERPO DE ACELERACIÓN**

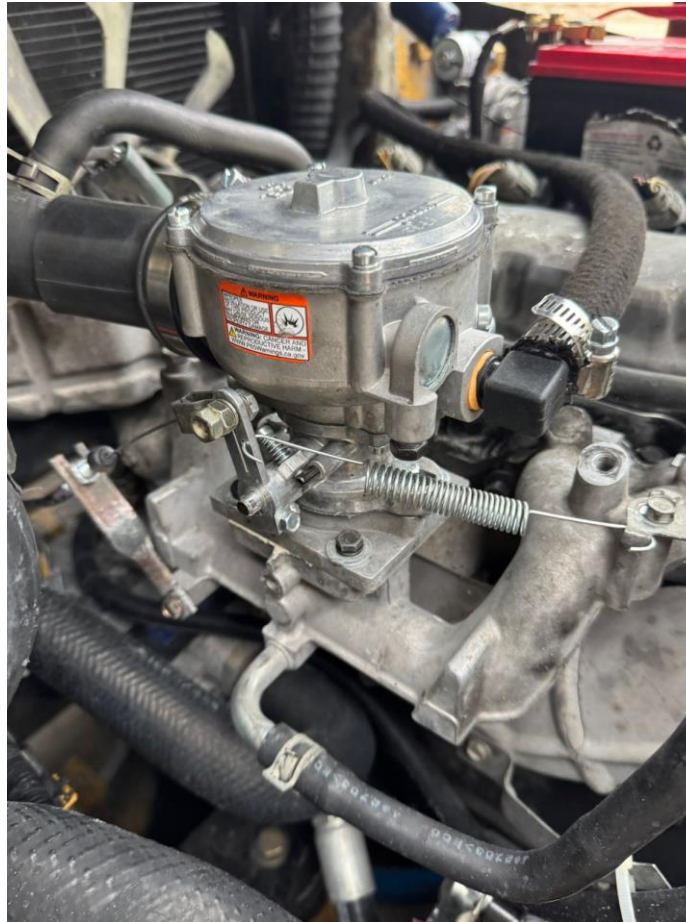
**\*REEMPLAZO E INSTALACIÓN DE CUERPO DE ACELERACIÓN, MEZCLADOR, VAPORIZADOR, CHICOTE FILTRO DE GAS, ADAPTADOR PARA CUERPO DE ACELERACIÓN**
