| <b>Empresa:</b> | AGAVES DEL LLANO | <b>Solicitante:</b> | | <b>Código QR:</b> | VHSA-0576 | <b>N. Orden:</b> | KAUF3338 | <b>Fecha:</b> | 18/02/2026 |
| <b>Equipo:</b> | | <b>Modelo:</b> | | <b>Serie:</b> | | <b>Ubicación:</b> | | <b>Horómetro:</b> | 3889 HRS |

### REEMPLAZO DE FILTRO DE AIRE, FILTRO DE TRANSMISIÓN Y FILTRO DE MOTOR

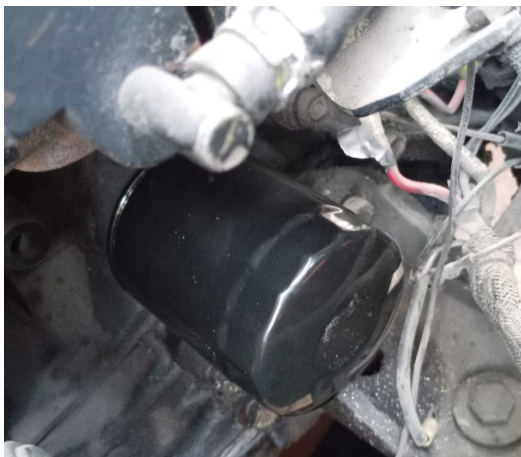
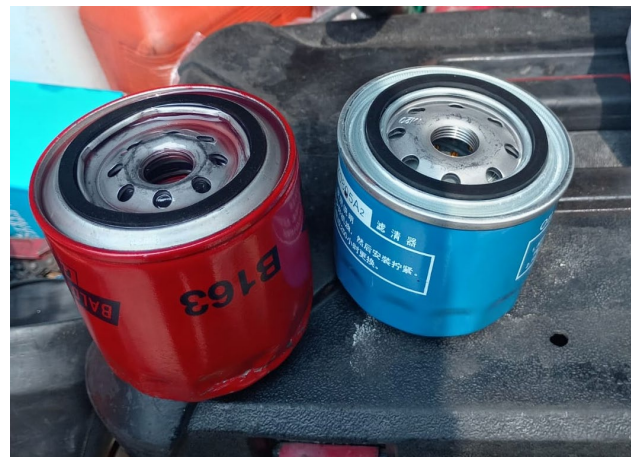
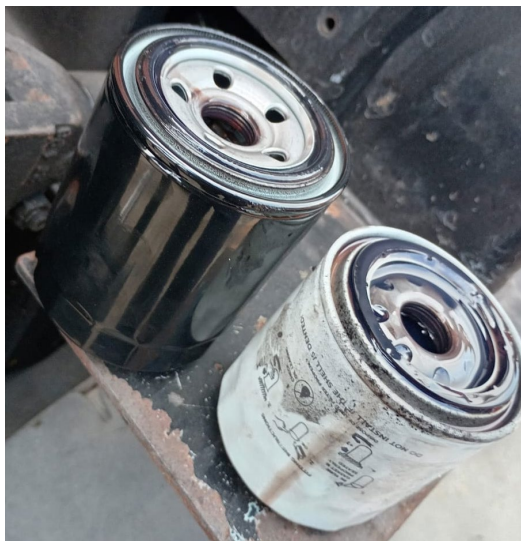
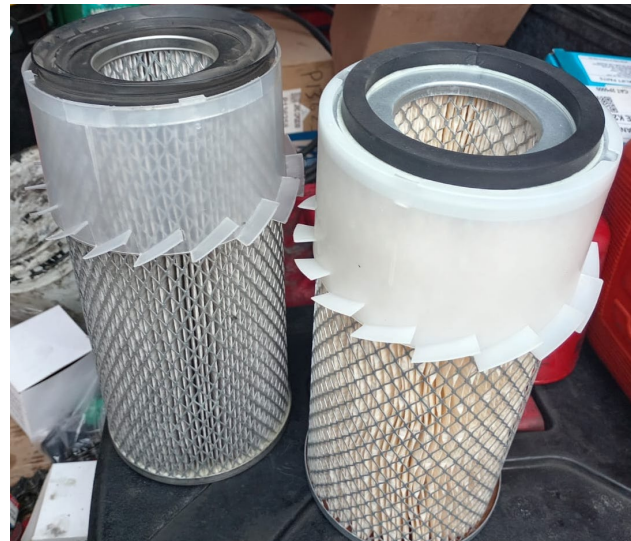
- FILTRO DE AIRE DEL MOTOR: GARANTIZA QUE EL AIRE QUE LLEGA A LOS CILINDROS PARA LA COMBUSTIÓN ESTÉ LIMPIO, EVITANDO LA ENTRADA DE SUCIEDAD QUE DAÑA PISTONES Y CILINDROS.
- FILTRO DE ACEITE: RETIENE IMPUREZAS Y PARTÍCULAS METÁLICAS DENTRO DEL ACEITE PARA EVITAR QUE CIRCULEN POR EL MOTOR, PROLONGANDO SU VIDA ÚTIL.
- FILTRO DE TRANSMISIÓN: ES UN COMPONENTE CRÍTICO DISEÑADO PARA RETENER IMPUREZAS, PARTÍCULAS METÁLICAS Y CONTAMINANTES DEL FLUIDO DE TRANSMISIÓN (ATF) O ACEITE HIDRÁULICO, ASEGURANDO UNA LUBRICACIÓN LIMPIA Y MANTENIENDO LA PRESIÓN ADECUADA EN LA CAJA DE CAMBIOS. SU CORRECTA OPERACIÓN PREVIENE EL DESGASTE PREMATURO DE LOS EMBRAGUES Y BANDAS

LOS FILTROS SON COMPONENTES ESENCIALES DE MANTENIMIENTO DISEÑADOS PARA PROTEGER EL MOTOR DE LA CONTAMINACIÓN, REDUCIR EL DESGASTE INTERNO Y ASEGURAR UN RENDIMIENTO ÓPTIMO EN ENTORNOS DE TRABAJO EXIGENTES

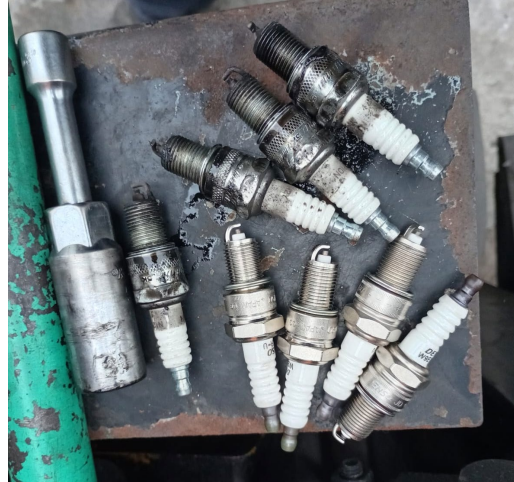
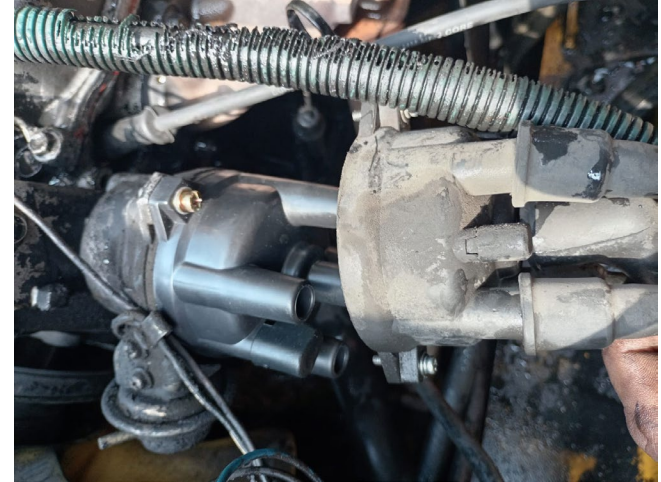
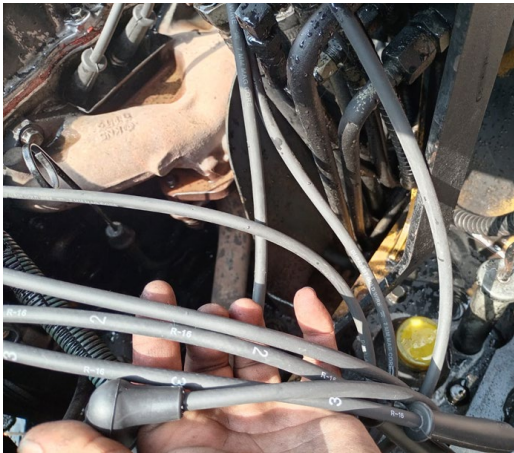
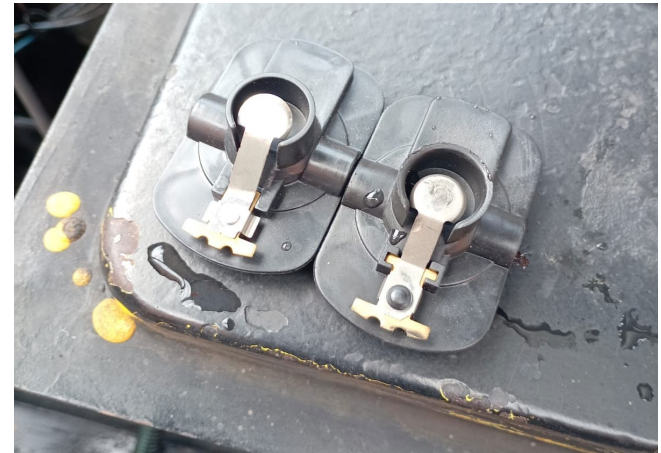
### REEMPLAZO BUJÍAS.

- GENERALMENTE, SE RECOMIENDA CAMBIAR LAS BUJÍAS EN EL MANTENIMIENTO DE LAS 1,000 HORAS, AUNQUE DEBEN INSPECCIONARSE PERIÓDICAMENTE, ESPECIALMENTE SI HAY DIFICULTADES DE ARRANQUE YA QUE SIRVE PARA MANTENER EL MOTOR ENCENDIENDO CORRECTAMENTE, GARANTIZANDO UNA COMBUSTIÓN EFICIENTE

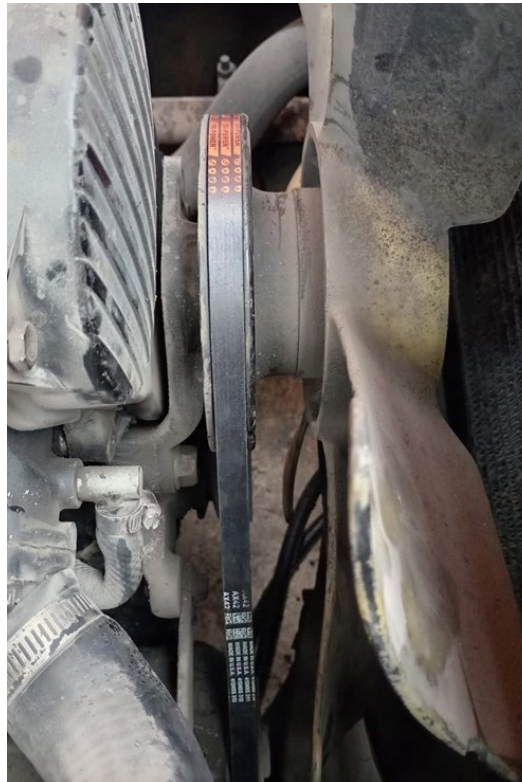
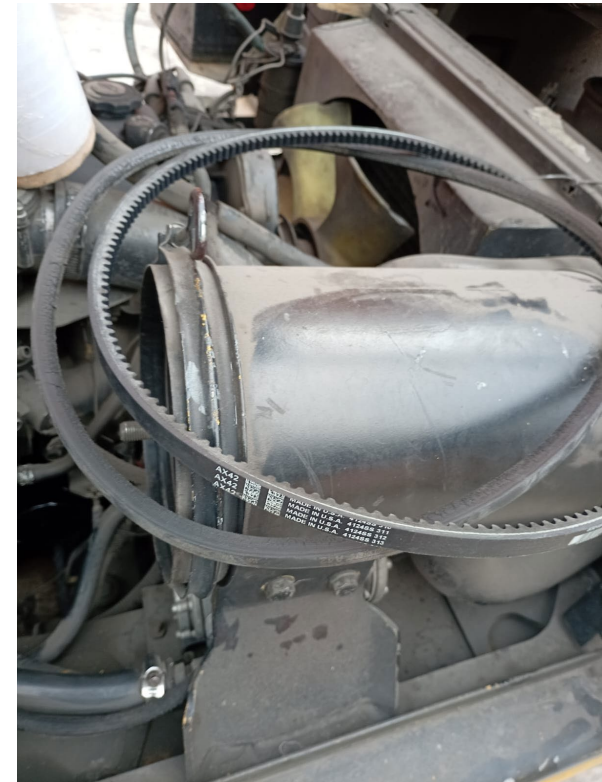
### REEMPLAZO DE BANDA DE ALTERNADOR.

- EL REEMPLAZO DE LA BANDA DE MOTOR ES UNA DE LAS ACCIONES DE MANTENIMIENTO PREVENTIVO MÁS CRÍTICAS, YA QUE SU ROTURA PUEDE PROVOCAR DAÑOS INTERNOS SEVEROS EN EL MOTOR, PARADAS NO PLANIFICADAS DE LA PRODUCCIÓN Y REPARACIONES SUMAMENTE COSTOSAS.

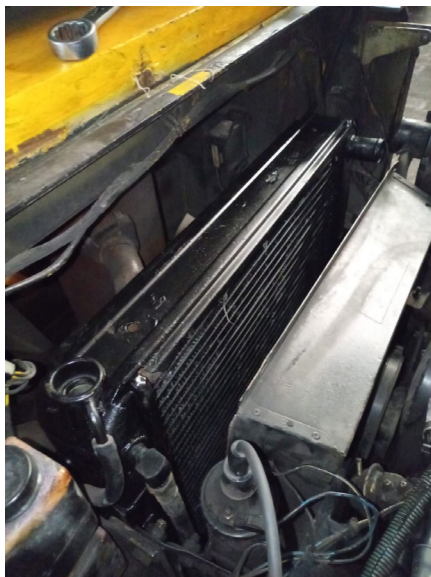
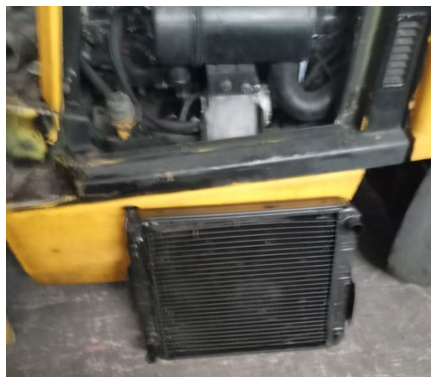
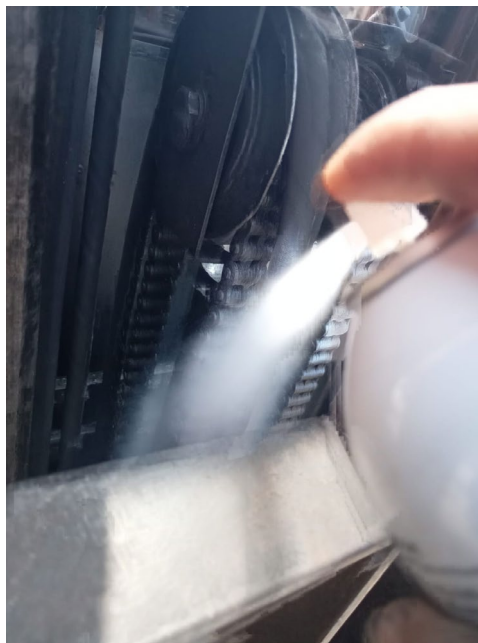
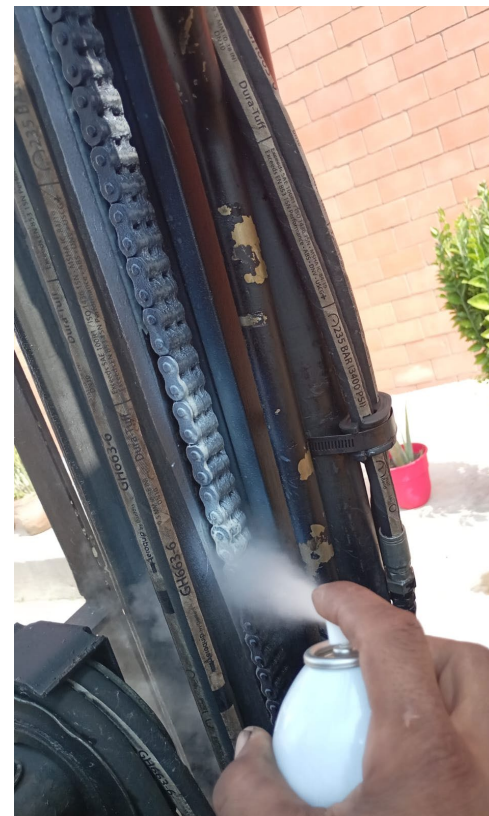
### SERVICIO DE MANTENIMIENTO A RADIADOR

- EL MANTENIMIENTO PREVENTIVO DEL RADIADOR ES CRUCIAL PARA EVITAR SOBRECALENTAMIENTOS, E INCLUYE LIMPIEZA EXTERNA CON AIRE COMPRIMIDO/AGUA A PRESIÓN PARA ELIMINAR RESIDUOS, INSPECCIÓN DE FUGAS, REVISIÓN DE MANGUERAS, TAPÓN Y CAMBIO DE ANTICONGELANTE.

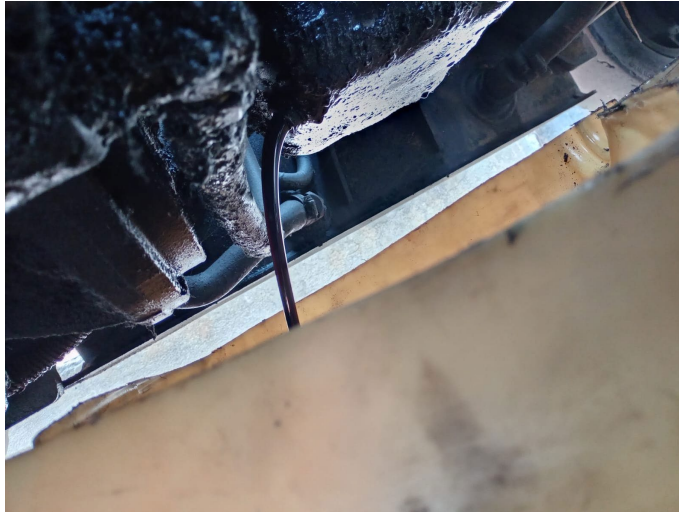
### ANTES DE MTTO. PREVENTIVO

- ES UN FLUIDO HIDRÁULICO ESENCIAL QUE SIRVE PRINCIPALMENTE PARA LUBRICAR, ENFRIAR Y PERMITIR EL FUNCIONAMIENTO DE LA TRANSMISIÓN AUTOMÁTICA Y EL CONVERTIDOR DE PAR.

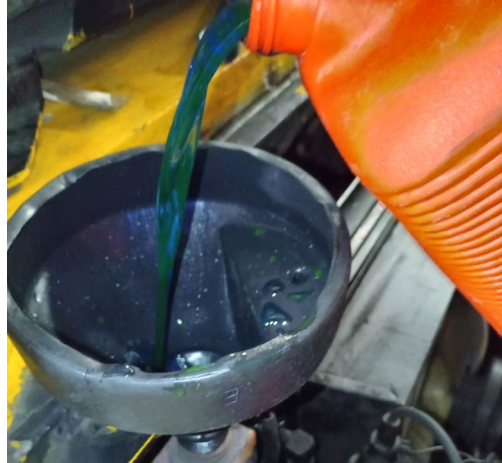
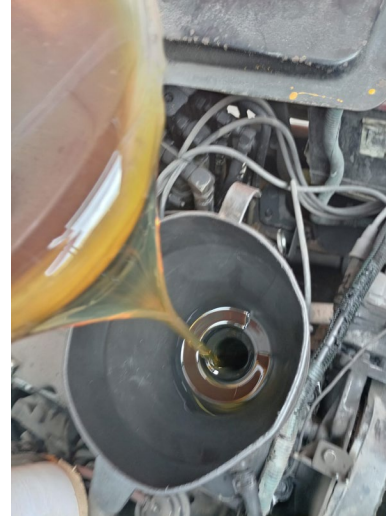
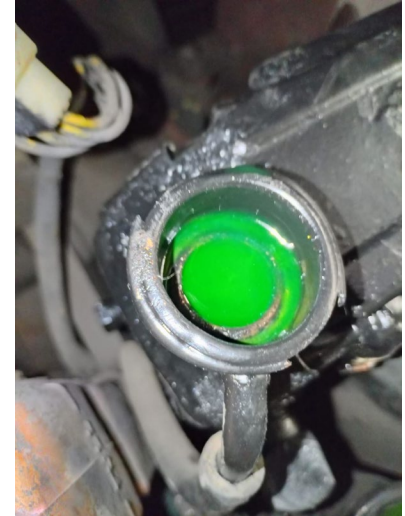
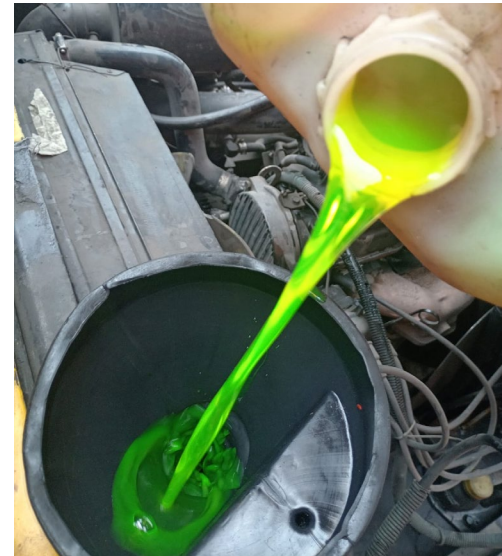
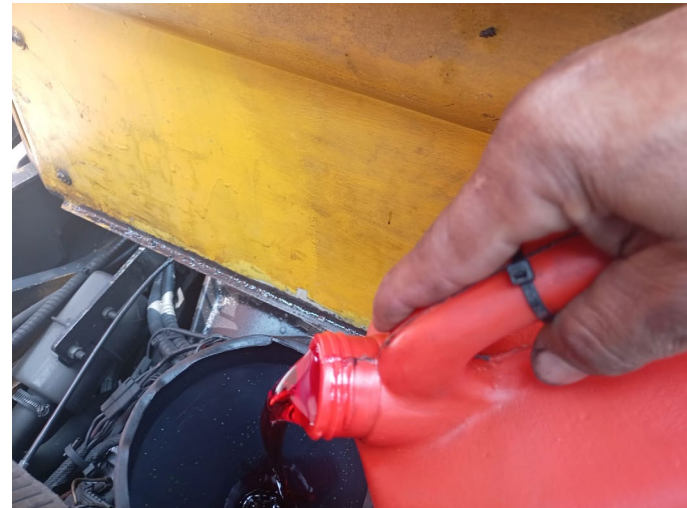
### REEMPLAZO DE FLUIDOS DE NIVELES

(ACEITE HIDRAULICO, ACEITE DE MOTOR, LIQUIDO DE TRANSMISIÓN, LIQUIDO DE FRENOS Y REFRIGERANTE)

- **FLUIDO HIDRÁULICO:** SU DEGRADACIÓN REDUCE LA CAPACIDAD DE CARGA Y PROVOCA MOVIMIENTOS LENTOS O FALLOS EN EL SISTEMA.
- **ACEITE DE MOTOR:** MANTIENE LOS COMPONENTES LUBRICADOS, EVITANDO EL DESGASTE EXCESIVO Y ASEGURANDO UN FUNCIONAMIENTO SUAVE.
- **REFRIGERANTE:** FUNDAMENTAL PARA EVITAR SOBRECALENTAMIENTOS DEL MOTOR, ESPECIALMENTE EN CONDICIONES DE TRABAJO INTENSAS.

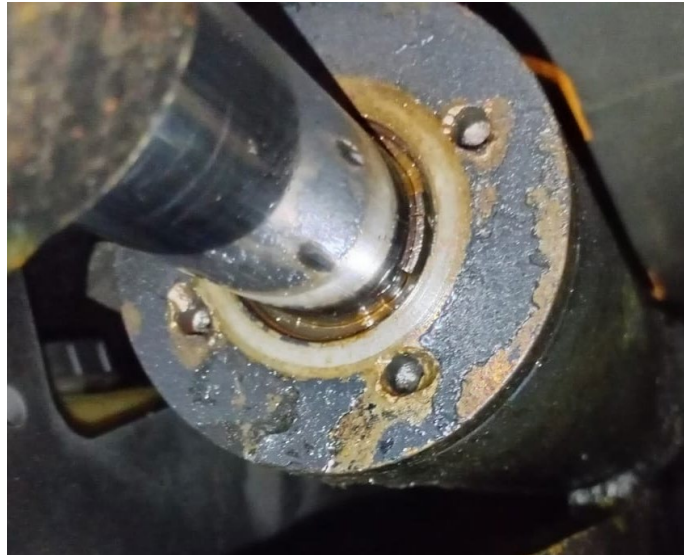
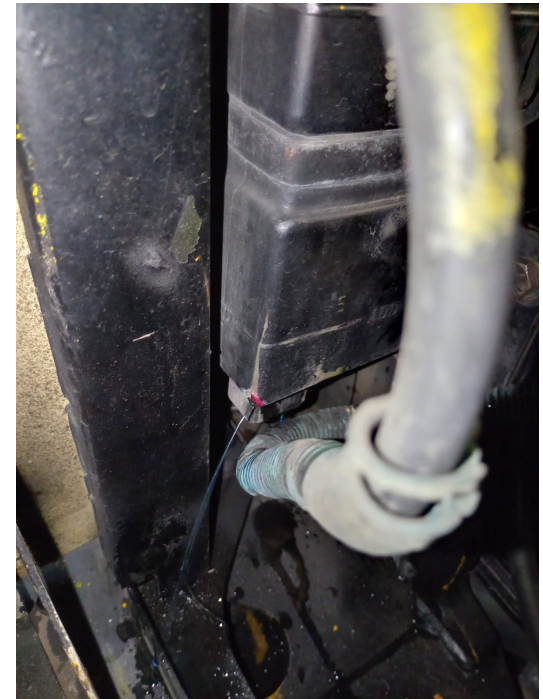
## OBSERVACIONES: REQUERIMIENTOS NECESARIOS PARA EL BUEN FUNCIONAMIENTO DE LA UNIDAD (MONTACARGAS)

1. REQUIERE BAYONETA DE ACEITE DE MOTOR (SE ENCUENTRA ROTA).
2. REEMPLAZO DE RETEN DE CIGÜEÑAL LADO CAJA.
3. REEMPLAZO DE RETEN DE TRANSMISIÓN DE BOMBA.
4. REEMPLAZO DE KIT DE SELLOS DE BANCO HIDRÁULICO.
5. REQUIERE JUNTA DE TAPA DE PUNTERIAS.
6. REEMPLAZO DE ORBITROL Y SELLOS DE CONEXIÓN.
7. REEMPLAZO DE KIT DE SELLOS DE CILINDRO DE INCLINACIÓN DE AMBOS LADOS.
8. REEMPLAZO DE DEPÓSITO DE RECUPERADOR DE ANTICONGELANTE.
