| <b>Empresa:</b> | INGENIO PRESIDENTE BENITO JUAREZ | <b>Solicitante:</b> | | <b>Código QR:</b> | VHSA-0074 | <b>N. Orden:</b> | KAUF3423 | <b>Fecha:</b> | 20/02/2026 |
| <b>Equipo:</b> | KOMATSU | <b>Modelo:</b> | FG30HT-16 | <b>Serie:</b> | A232427 | <b>Ubicación:</b> | CÁRDENAS | <b>Horómetro:</b> | 12365.3 HRS |

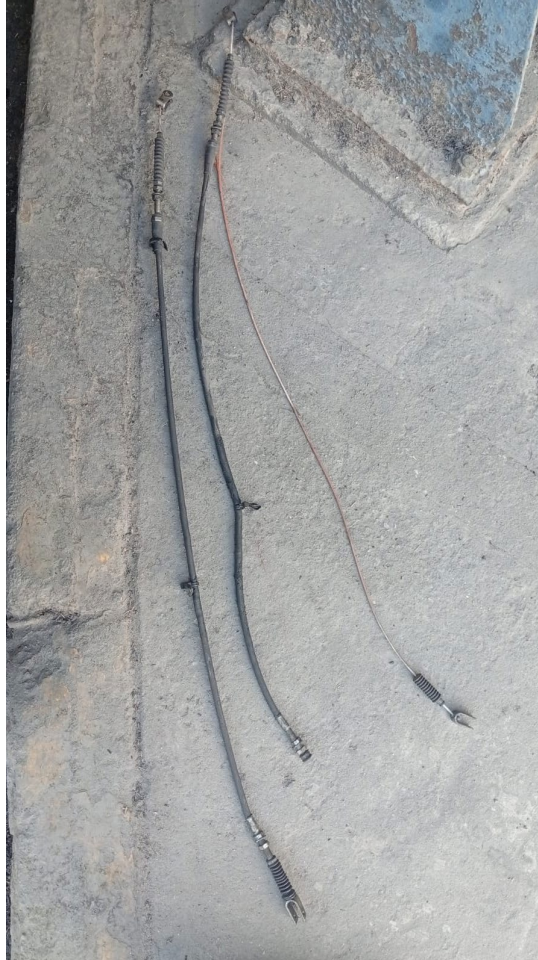
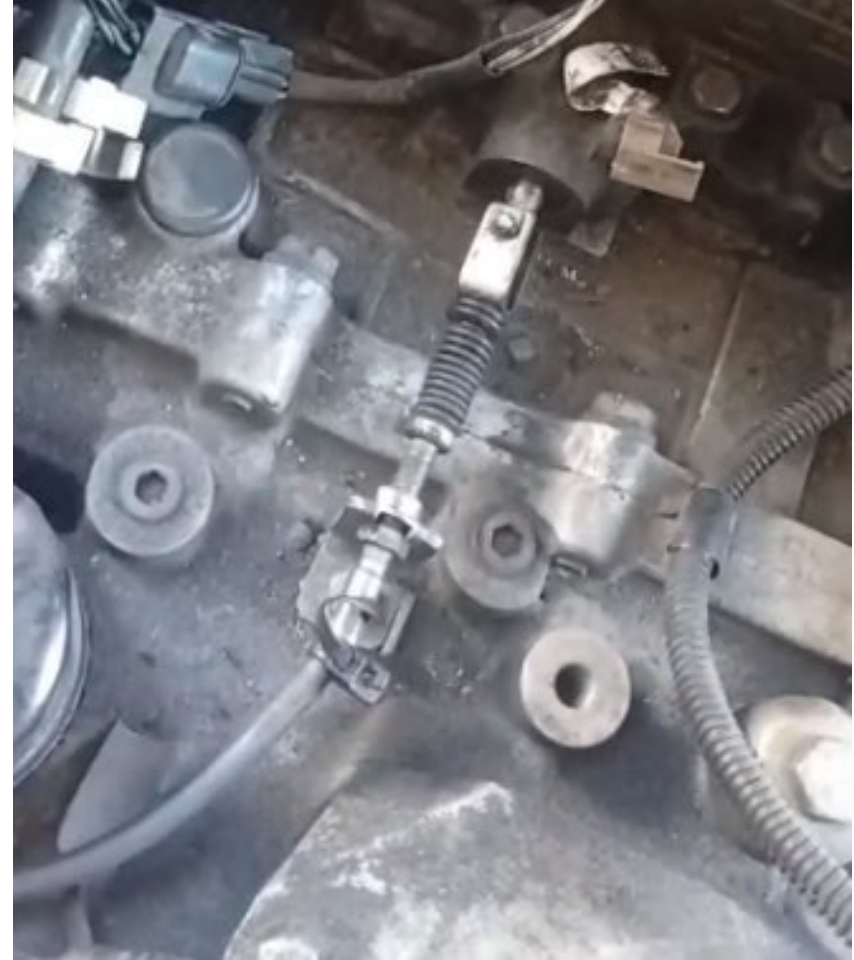
- EL REEMPLAZO DE CHICOTE DE INCH (CABLE DE AVANCE LENTO) ES CRÍTICO PARA GARANTIZAR EL CONTROL PRECISO EN ESPACIOS REDUCIDOS Y LA SEGURIDAD OPERATIVA.
- UN CABLE DESGASTADO O ROTO IMPIDE ACOPLAR EL MOTOR CON LA TRANSMISIÓN, LO QUE CAUSA TIRONES, FALLAS EN LA CARGA Y ACCIDENTES GRAVES AL PERDER LA MANIOBRABILIDAD.
