| <b>Empresa:</b> | HARI MASA DEL SURESTE | <b>Solicitante:</b> | | <b>Código QR:</b> | VHSA-0098 | <b>N. Orden:</b> | KAUF3426 | <b>Fecha:</b> | 20/02/2026 |
| <b>Equipo:</b> | CATERPILLAR | <b>Modelo:</b> | GP25N | <b>Serie:</b> | AT35A07787 | <b>Ubicación:</b> | CÁRDENAS | <b>Horómetro:</b> | N/T HRS |

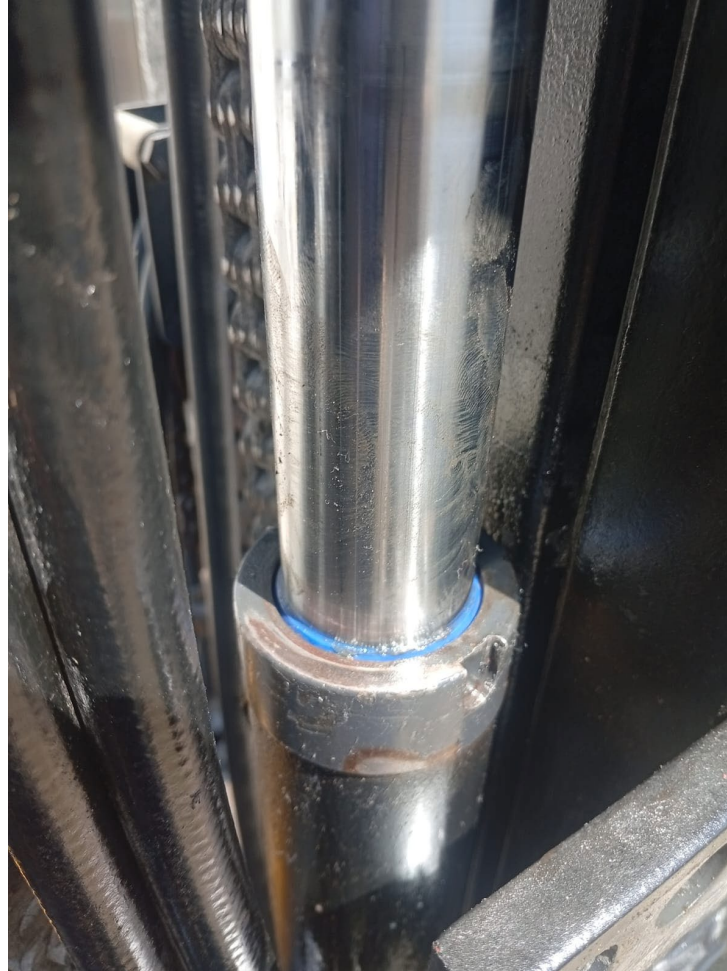
VHSA - 0098

SE REEMPLAZA KIT DE SELLOS DE CILINDRO LATERAL DERECHO POR DAÑO EN SELLOS DESGASTADOS POR USO Y FUGA DE ACEITE HIDRÁULICO.
