| <b>Empresa:</b> ALIMENTACIÓN PARA EL BIENESTAR | <b>Solicitante:</b> | <b>Código QR:</b> | VHSA-0286 | <b>N. Orden:</b> | KAUF3501 | <b>Fecha:</b> | 10/03/2026 |
| <b>Equipo:</b> MITSUBISHI | <b>Modelo:</b> | FG25N | <b>Serie:</b> | AF17D20385 | <b>Ubicación:</b> | TEMOZON | <b>Horómetro:</b> 7,612 HRS |

## “REVISIÓN Y REPARACIÓN POR FALLA DE SOBRECALENTAMIENTO, BANDA EN MAL ESTADO Y PÉRDIDA DE POTENCIA”

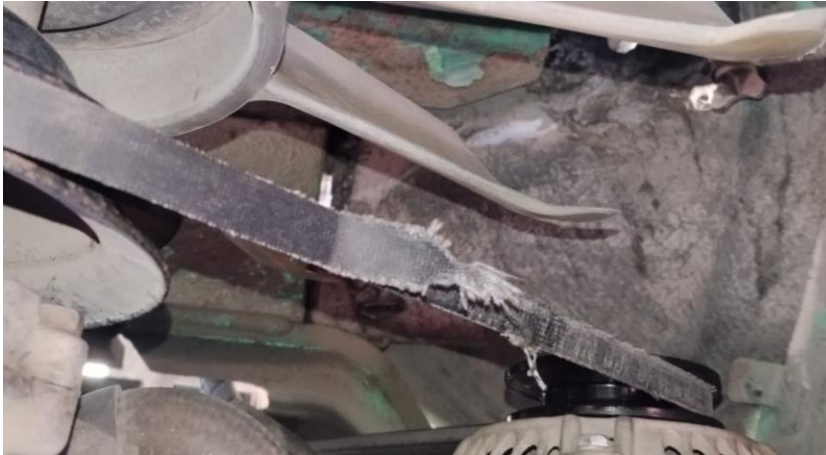
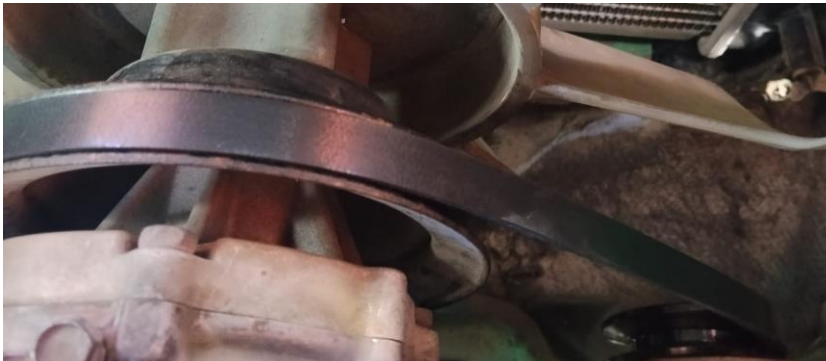
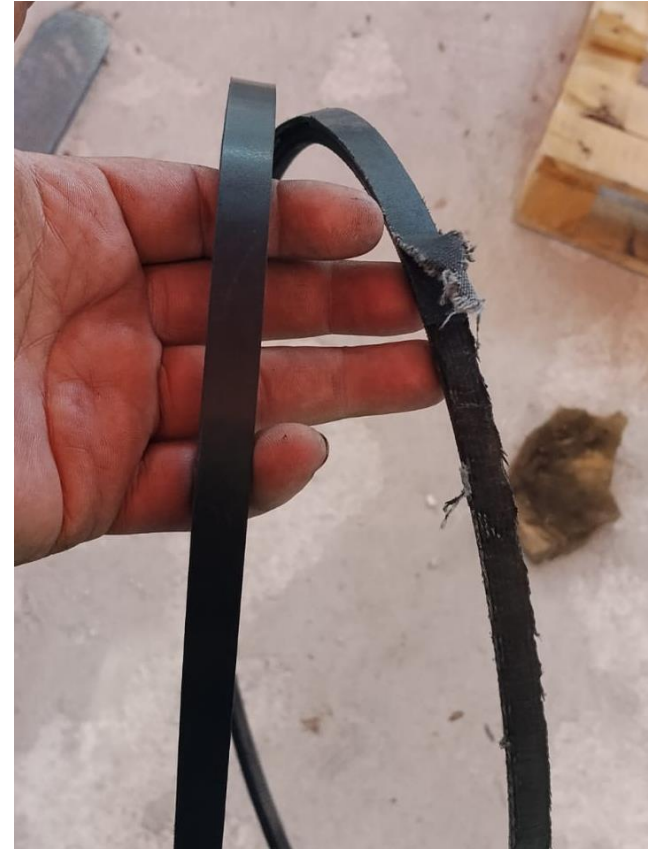
### \*REEMPLAZO E INSTALACIÓN DE BANDA DE ALTERNADOR

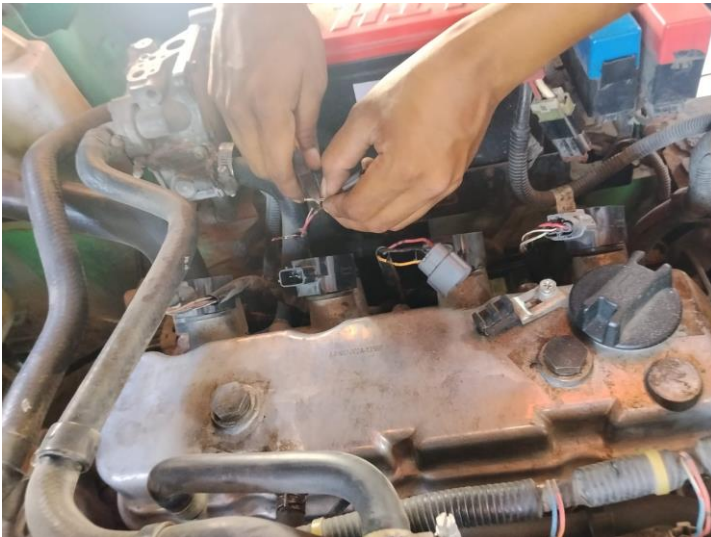
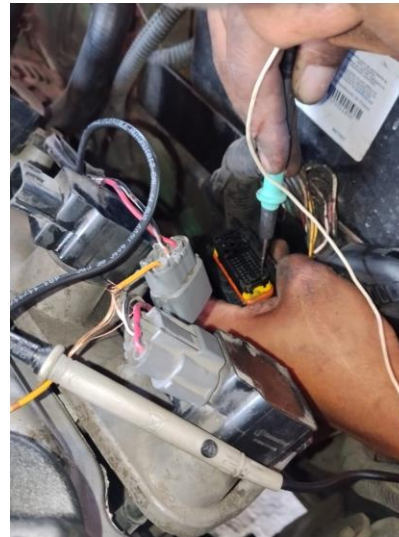
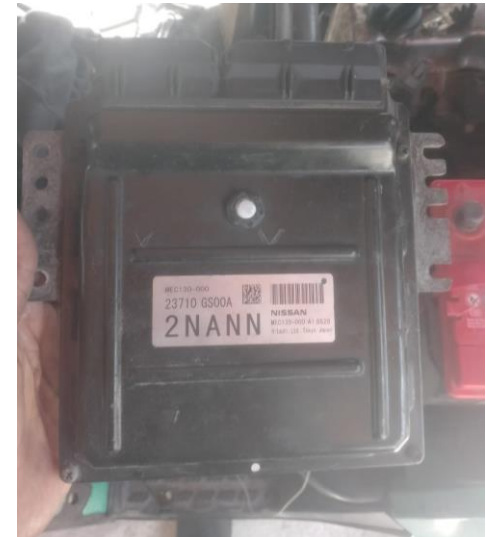
- SE REVISA EQUIPO Y SE ENCUENTRA CON FALLA EN CILINDRO NO. 3 DEBIDO A MÓDULO DAÑADO (COMPUTADORA DE MOTOR), EL EQUIPO NO DESARROLLA
- EL EQUIPO QUEDA OPERANDO CON FALLO DE CILINDRO Y PERDIDA DE POTENCIA

- REQUIERE CONVERSIÓN A SISTEMA MECÁNICO (DISTRIBUIDOR)
- REQUIERE TOLVA DE RADIADOR PARA ENFRIAMIENTO
- REQUIERE SERVICIO DE EJE DE DIRECCIÓN, REEMPLAZO DE PERNO REY, BALERO DE CARGA
- REQUIERE CILINDRO DE COFRE
- REQUIERE REEMPLAZO DE ALARMA DE REVERSA

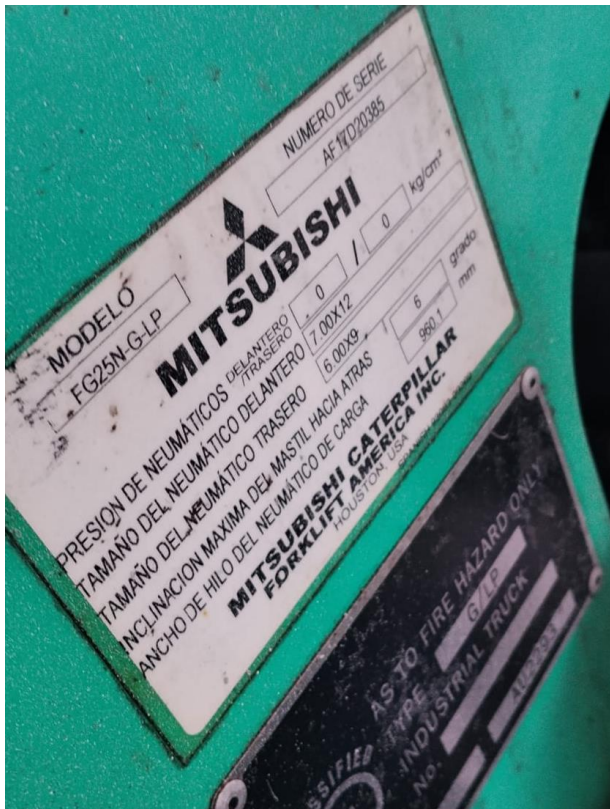
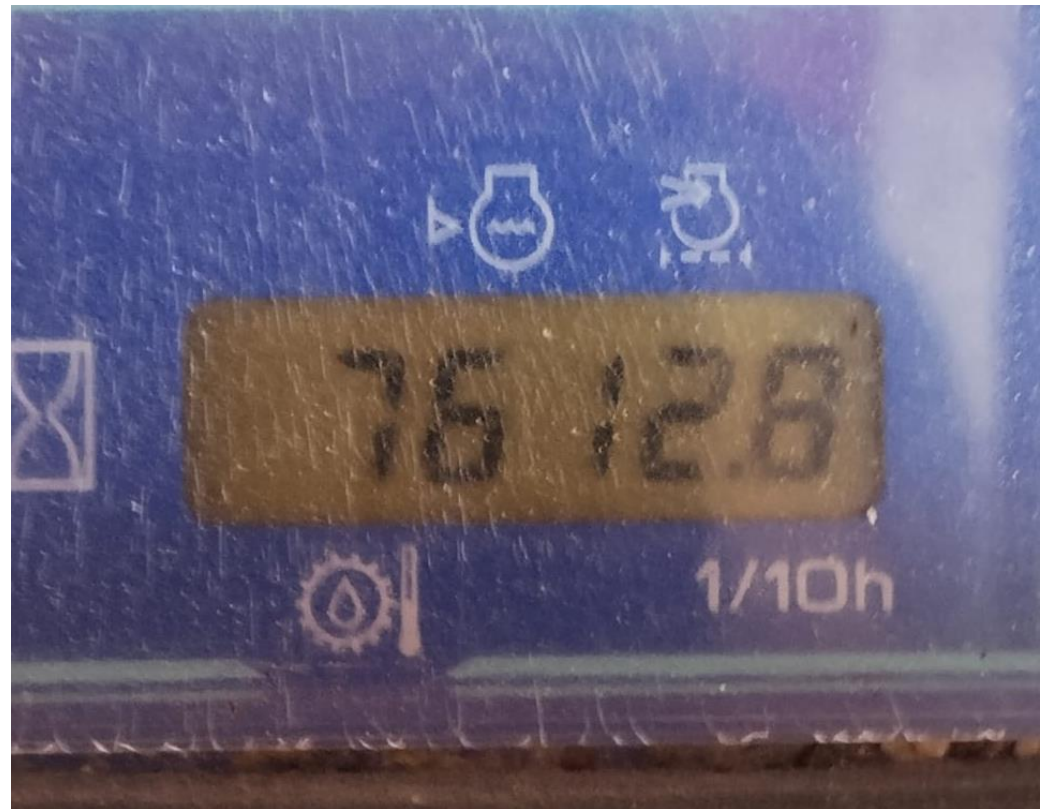
## \*PLACA DE DATOS Y HORÓMETRO
