| <b>Empresa:</b> | INGENIO PRESIDENTE<br>BENITO JUAREZ | <b>Solicitante:</b> | | <b>Código QR:</b> | VHSA-0092 | <b>N. Orden:</b> | KAUF3706 | <b>Fecha:</b> | 30/03/2026 |
| <b>Equipo:</b> | KOMATSU | <b>Modelo:</b> | FG30HT-16 | <b>Serie:</b> | A232924 | <b>Ubicación:</b> | CARDENAS | <b>Horómetro:</b> | 8717.2 HRS |

## REEMPLAZO DE BAYONETA DE TRANSMISIÓN.

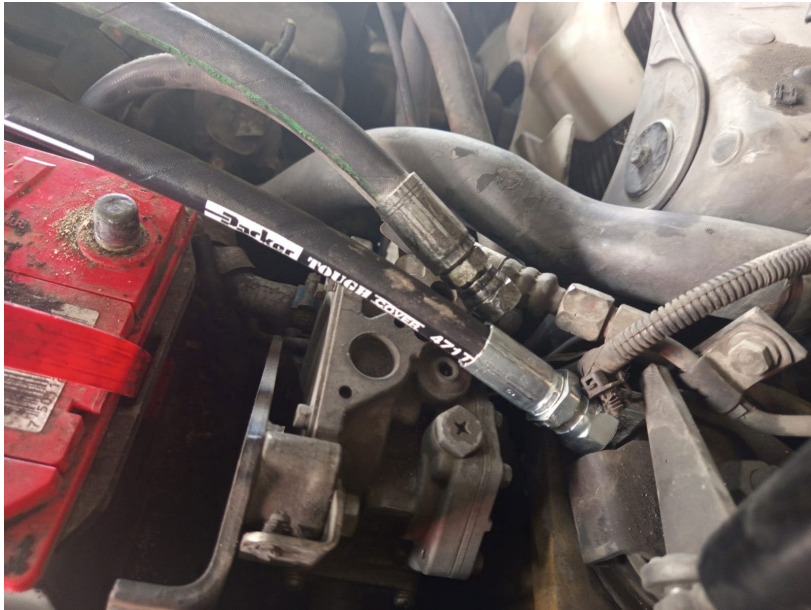
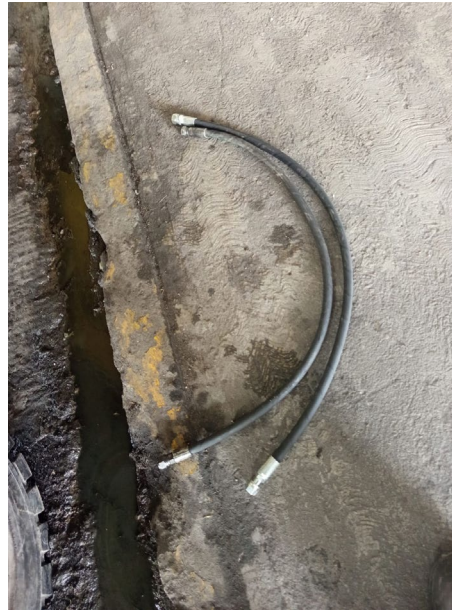
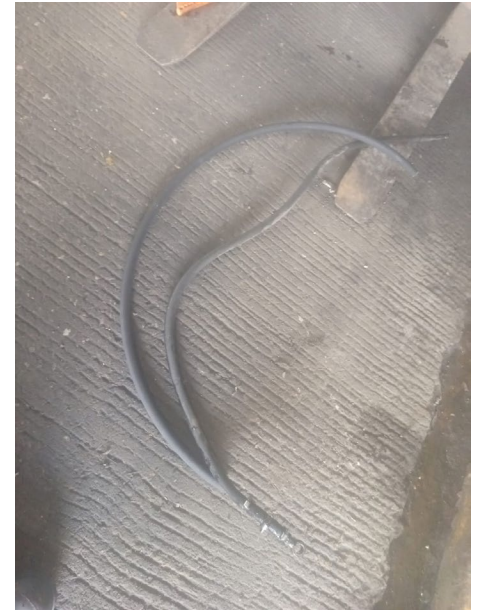
## REEMPLAZO DE MANGUERAS DE ENFRIADOR DE ACEITE Y MANGUERA HIDRÁULICA.

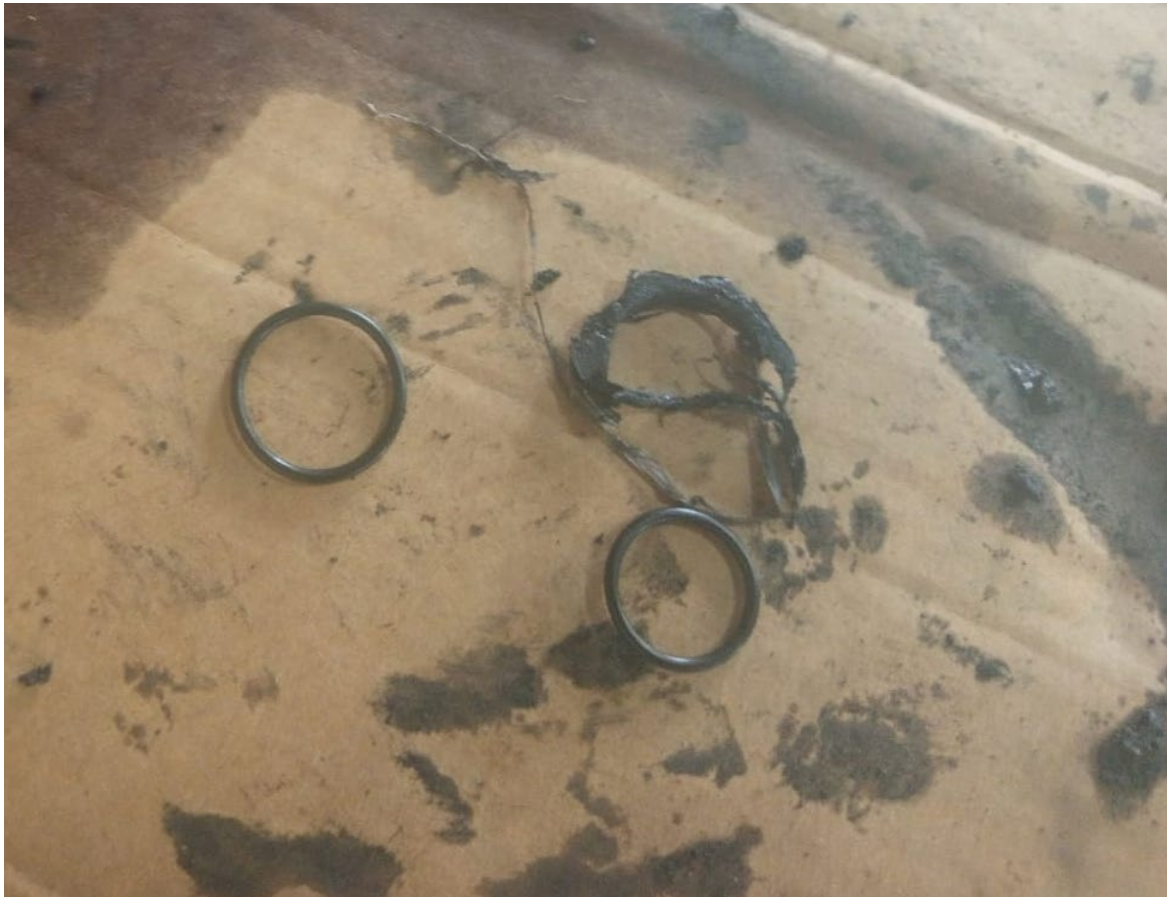
## REEMPLAZO DE ORING PARA CONEXIONES DE ENFRIADOR.

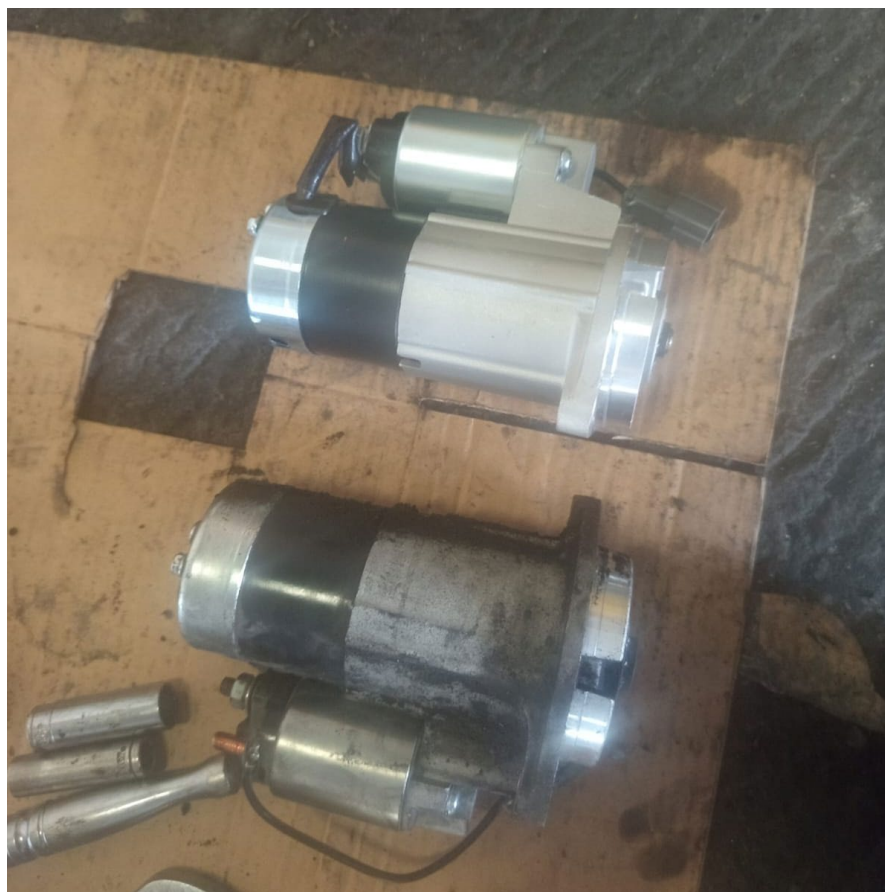
## REEMPLAZO DE MARCHA.

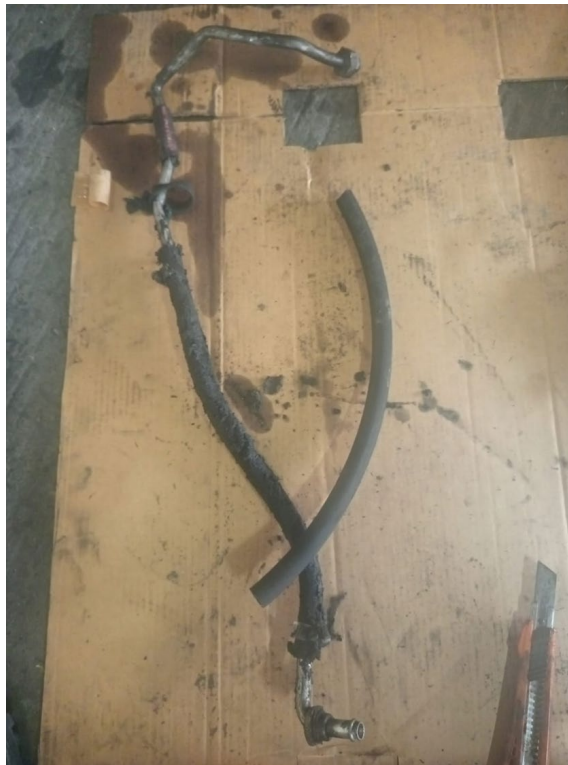
- TUBO DAÑADO DE ENFRIADOR DE ACEITE SE REEMPLAZA CON MANGUERA.
