# EVIDENCIAS

70008678

REEMPLAZO DE ARNES DE POTENCIOMETRO

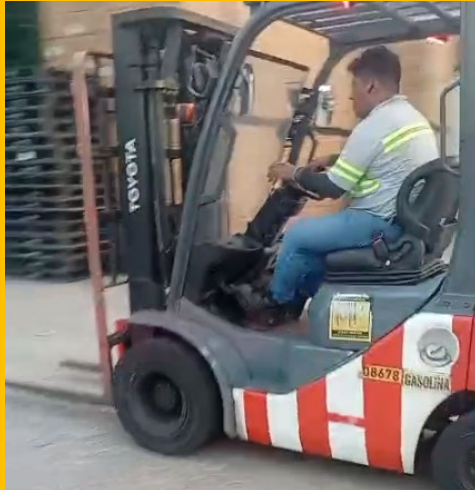
| ORDEN DE TRABAJO | |
|---|---|
| Se reemplazó el arnés de potenciómetro, ya que los cables del potenciómetro estaban dañados. | |

| ORDEN DE TRABAJO | |
|---|---|
| Se requirió el cableado correspondiente. | |
