# EVIDENCIAS

SERVICIO DE LAVADO Y LIMPIEZA A DETALLE PARA MONTAJE DE PORTAHORQUILLAS

| MONTACARGA YALE MOD. GLP050VXND4E090 S. D876V07481P 70019719 | | | |

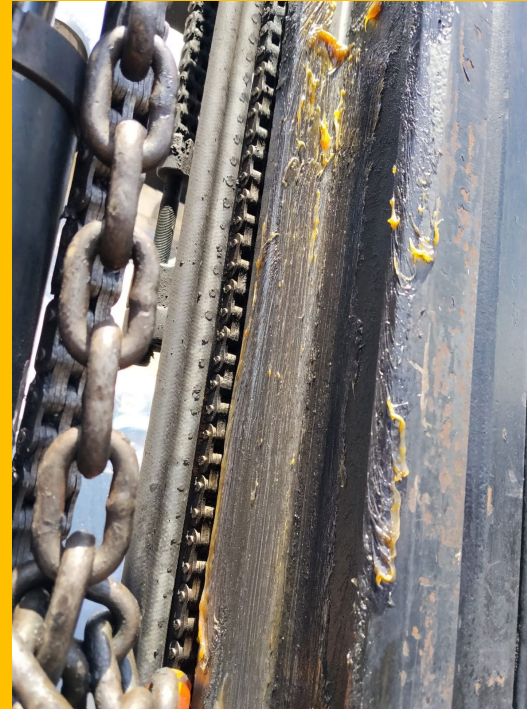
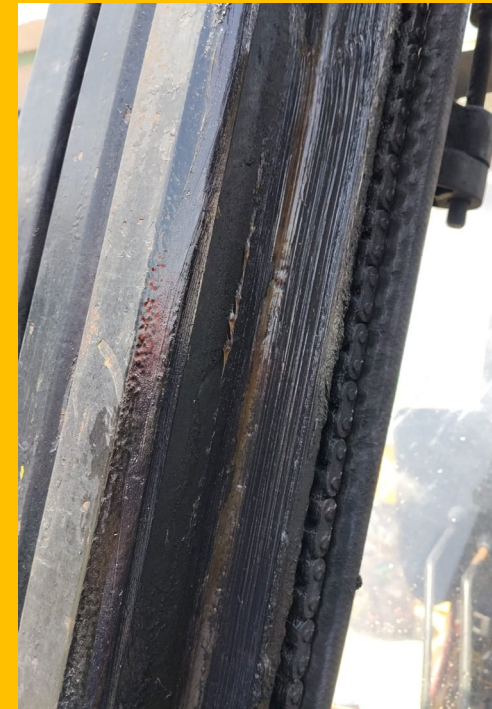
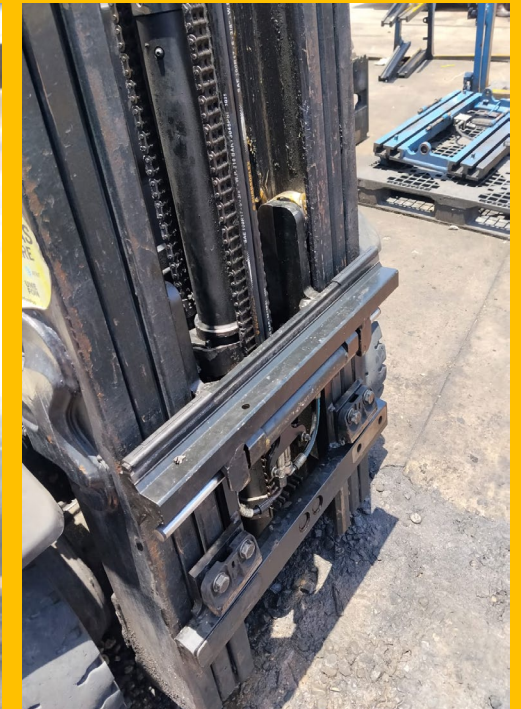
ENGRASADO EN PARTES LATERALES DEL MASTIL

- EL ENGRASADO O LUBRICACIÓN EN LAS GUÍAS, RIELES O PATINES DE LOS LATERALES DEL MÁSTIL, ES NECESARIO PARA REDUCIR LA FRICCIÓN, EVITAR QUE LOS MECANISMOS O LA VELA SE ATASQUEN AL IZAR O ARRIAR, Y PROTEGER EL ALUMINIO O LOS HERRAJES

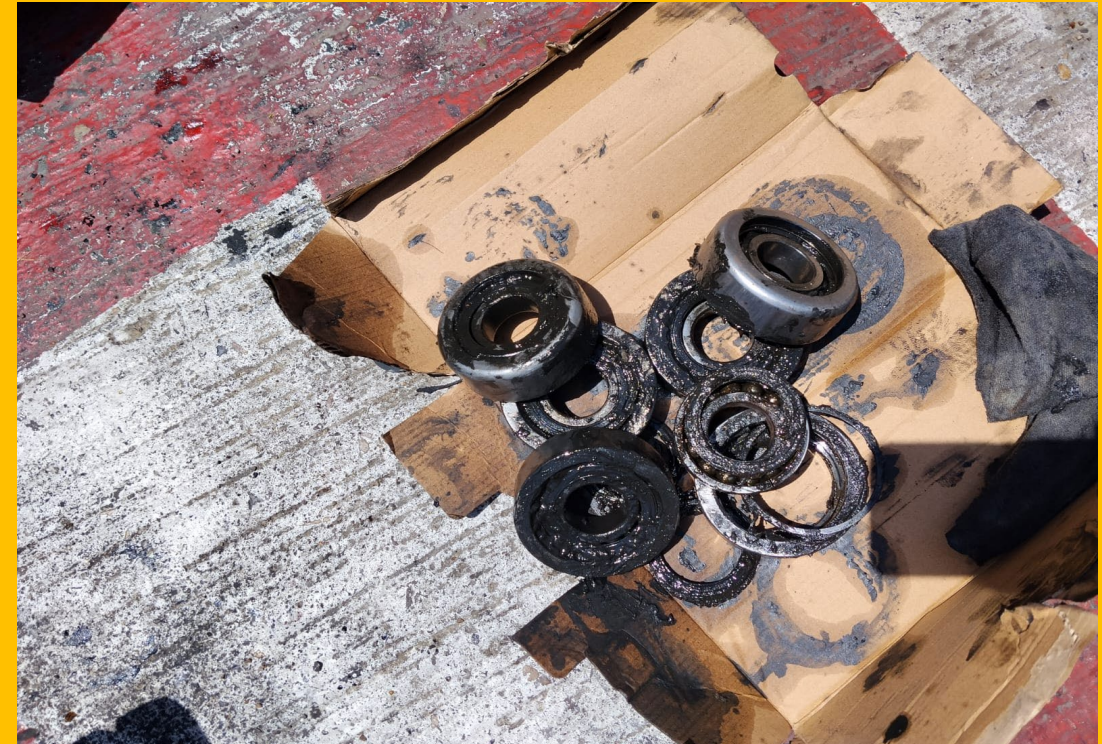
REEMPLAZO DE BALERO DE CARRO PORTAHORQUILLA, ARANDELA DE AJUSTE DE BALERO DE CARRO PORTAHORQUILLA

- EL REEMPLAZO DEL BALERO Y LA ARANDELA DE AJUSTE DEL CARRO PORTAHORQUILLAS, ES NECESARIO PARA ELIMINAR JUEGOS MECÁNICOS EXCESIVOS, EVITAR FRICCIÓN SEVERA O DESGASTE IRREGULAR Y PREVENIR DAÑOS ESTRUCTURALES COSTOSOS EN EL RIEL Y EL SISTEMA DE ELEVACIÓN

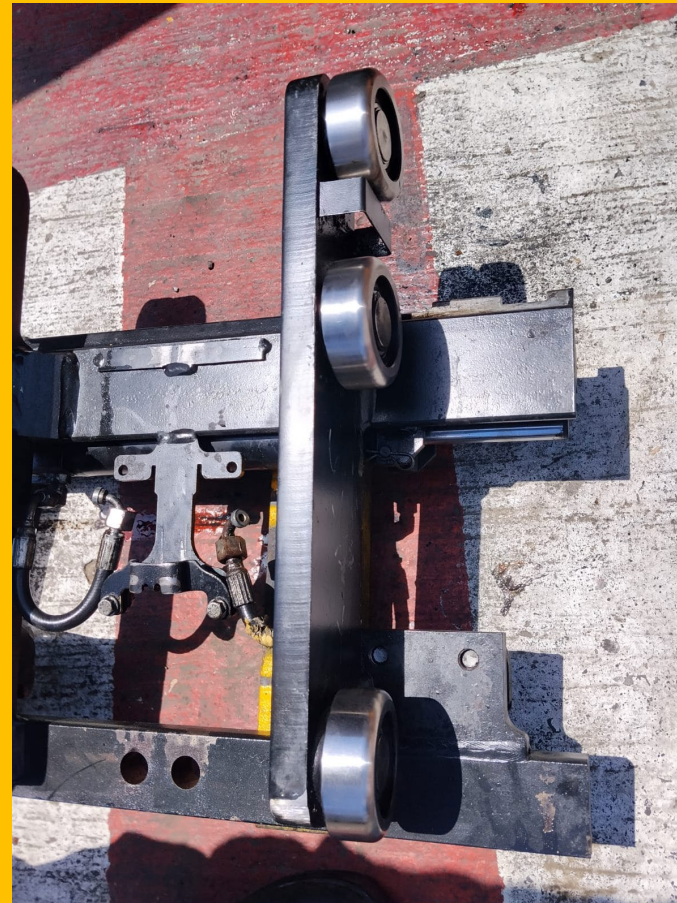
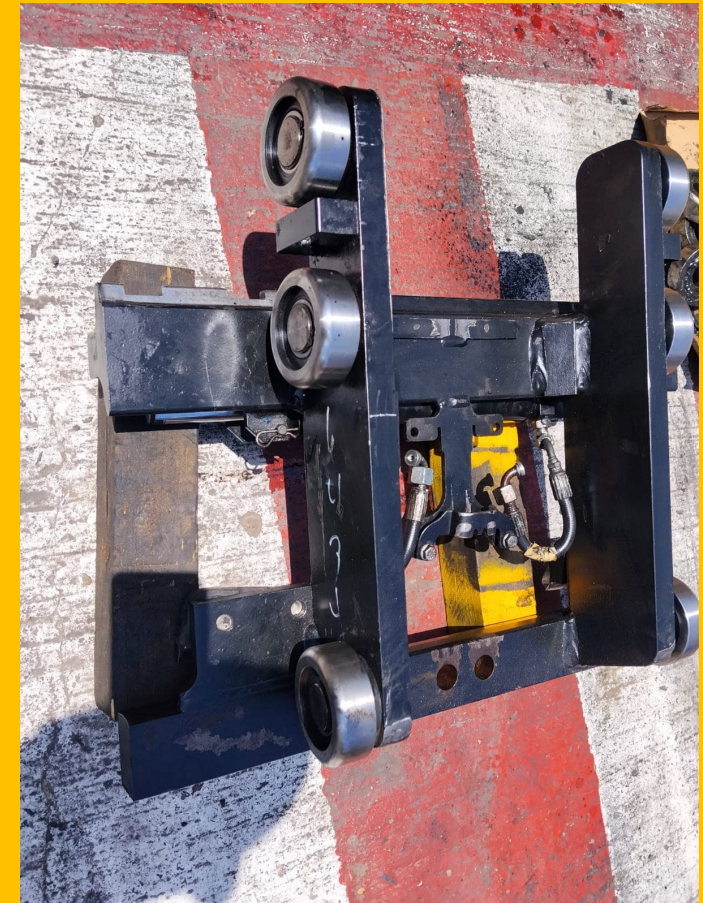
REEMPLAZO DE BALERO DE CARRO PORTAHORQUILLA, ARANDELA DE AJUSTE DE BALERO DE CARRO PORTAHORQUILLA, DESLIZANTE SUPERIOR E INFERIOR DE DESPLAZADOR LATERAL, INSTALADOS.

- EL REEMPLAZO CONJUNTO DE LOS BALEROS, ARANDELAS DE AJUSTE, Y PATINES O DESLIZADORES DEL CARRO PORTAHORQUILLAS Y DEL DESPLAZADOR LATERAL ES NECESARIO PARA ELIMINAR EL JUEGO MECÁNICO, EVITAR LA FRICCIÓN EN LOS RIELES, GARANTIZAR UN MOVIMIENTO HORIZONTAL Y VERTICAL SUAVE, Y PREVENIR ACCIDENTES GRAVES POR CAÍDA DE CARGA EN EL EQUIPO

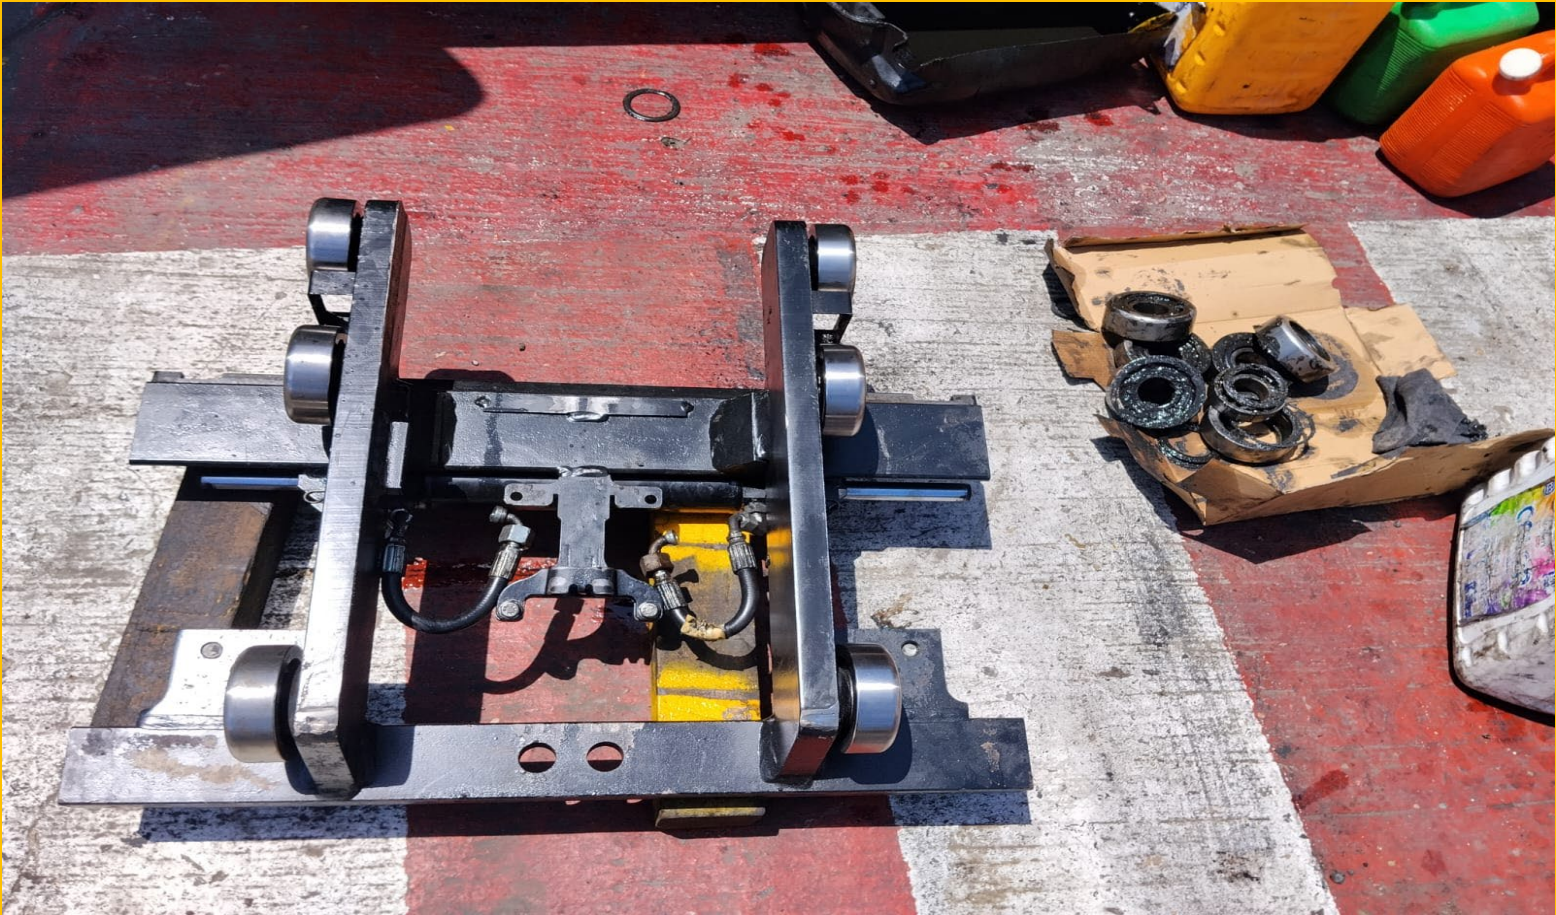
REEMPLAZO DE BALERO DE CARRO PORTAHORQUILLA, ARANDELA DE AJUSTE DE BALERO DE CARRO PORTAHORQUILLA, DESLIZANTE SUPERIOR E INFERIOR DE DESPLAZADOR LATERAL, INSTALADOS.

- EL REEMPLAZO CONJUNTO DE LOS BALEROS, ARANDELAS DE AJUSTE, Y PATINES O DESLIZADORES DEL CARRO PORTAHORQUILLAS Y DEL DESPLAZADOR LATERAL ES NECESARIO PARA ELIMINAR EL JUEGO MECÁNICO, EVITAR LA FRICCIÓN EN LOS RIELES, GARANTIZAR UN MOVIMIENTO HORIZONTAL Y VERTICAL SUAVE, Y PREVENIR ACCIDENTES GRAVES POR CAÍDA DE CARGA EN EL EQUIPO

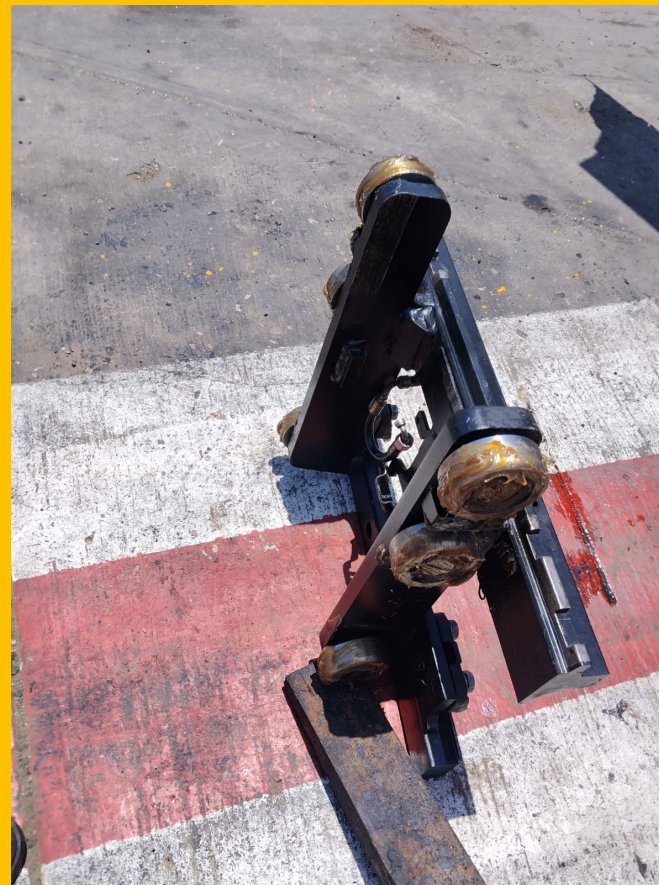
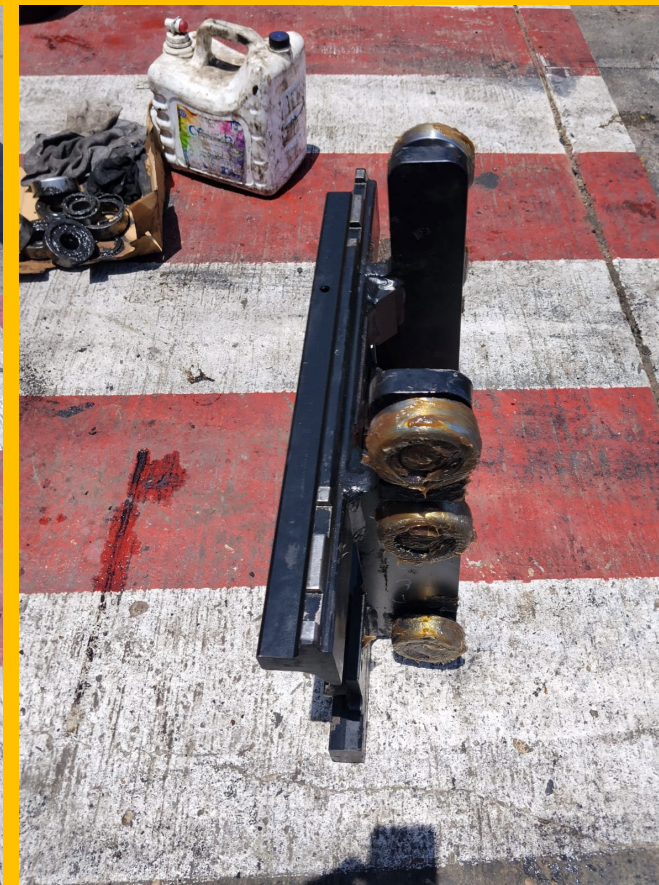
ENGRASADO DE BALEROS DE CARRO  
PORTAHORQUILLAS

- EL ENGRASADO DE LOS BALEROS (RODAMIENTOS) DEL CARRO PORTAHORQUILLAS EN UN MONTACARGAS O CARRETILLA ELEVADORA ES NECESARIO PORQUE REDUCE LA FRICCIÓN POR EL DESPLAZAMIENTO VERTICAL Y DESLIZAMIENTO DE LA CARGA, EVITA EL DESGASTE PREMATURO DE LAS GUÍAS Y EL MÁSTIL, Y PREVIENE LA OXIDACIÓN ANTE LA EXIGENCIA DE PESO CONSTANTE

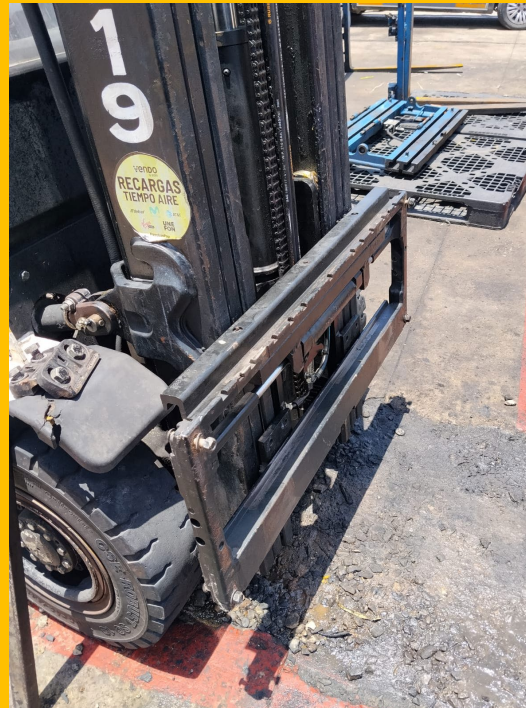
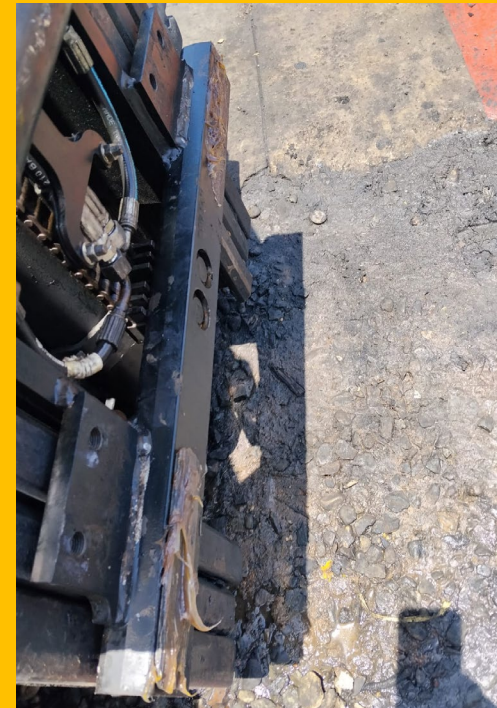
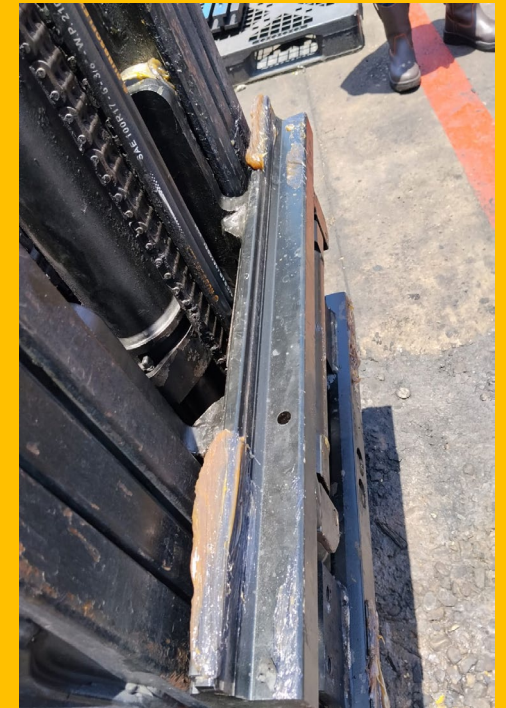
SERVICIO DE DESGASTE EN CARRO PORTAJORQUILLAS, RELLENANDO Y RECTIFICANDO, ALINEADO PARA CORRECTO FUNCIONAMIENTO DE BAQUELAS, MONTAJE DEL CARRO DE PORTAHORQUILLAS Y ENGRASADO.

- EL MANTENIMIENTO DEL CARRO PORTAHORQUILLAS ES VITAL PARA RECUPERAR LAS MEDIDAS ORIGINALES DE FÁBRICA, ELIMINAR HOLGURAS Y FRICCIONES SEVERAS, Y GARANTIZAR LA SEGURIDAD OPERATIVA DEL EQUIPO. EL RELLENO, RECTIFICADO Y ALINEADO EVITAN EL DESGASTE IRREGULAR O LA RUPTURA PREMATURA DE LAS BAQUELAS (PATINES DE DESLIZAMIENTO) Y ASEGURAN UN DESPLAZAMIENTO SUAVE SOBRE EL MÁSTIL.

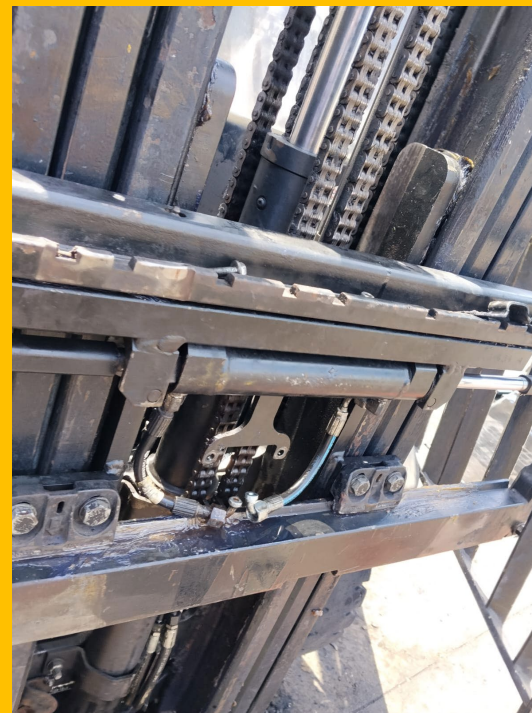
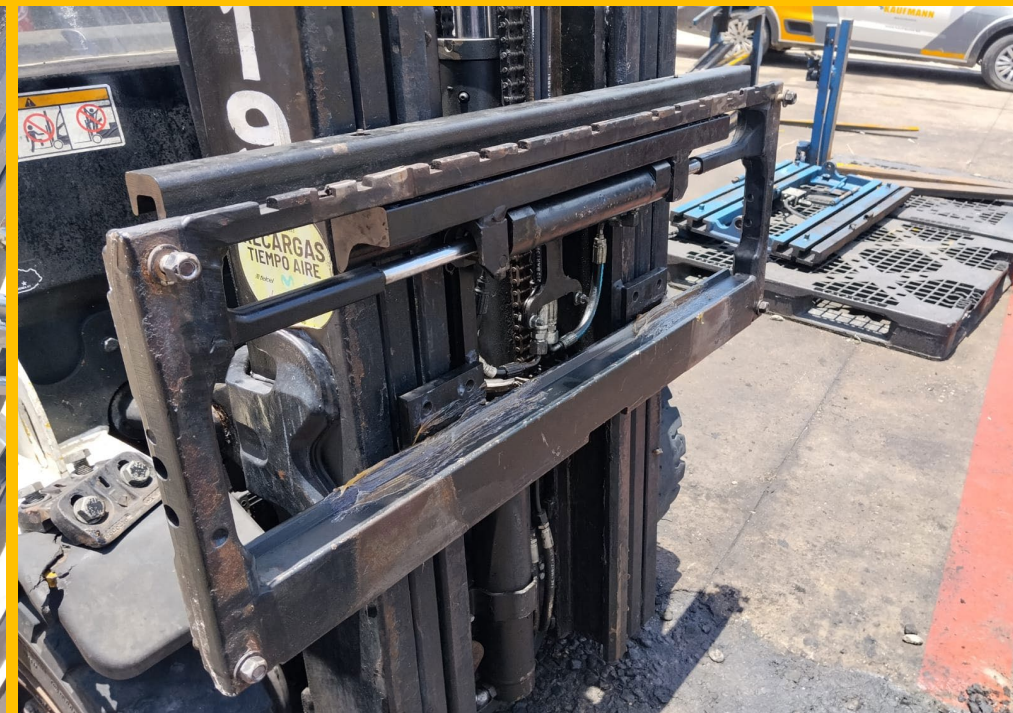
SERVICIO DE DESGASTE EN CARRO PORTAJORQUILLAS, RELLENANDO Y RECTIFICANDO, ALINEADO PARA CORRECTO FUNCIONAMIENTO DE BAQUELAS, MONTAJE DEL CARRO DE PORTAHORQUILLAS

- EL MANTENIMIENTO DEL CARRO PORTAHORQUILLAS ES VITAL PARA RECUPERAR LAS MEDIDAS ORIGINALES DE FÁBRICA, ELIMINAR HOLGURAS Y FRICCIONES SEVERAS, Y GARANTIZAR LA SEGURIDAD OPERATIVA DEL EQUIPO. EL RELLENO, RECTIFICADO Y ALINEADO EVITAN EL DESGASTE IRREGULAR O LA RUPTURA PREMATURA DE LAS BAQUELAS (PATINES DE DESLIZAMIENTO) Y ASEGURAN UN DESPLAZAMIENTO SUAVE SOBRE EL MÁSTIL.

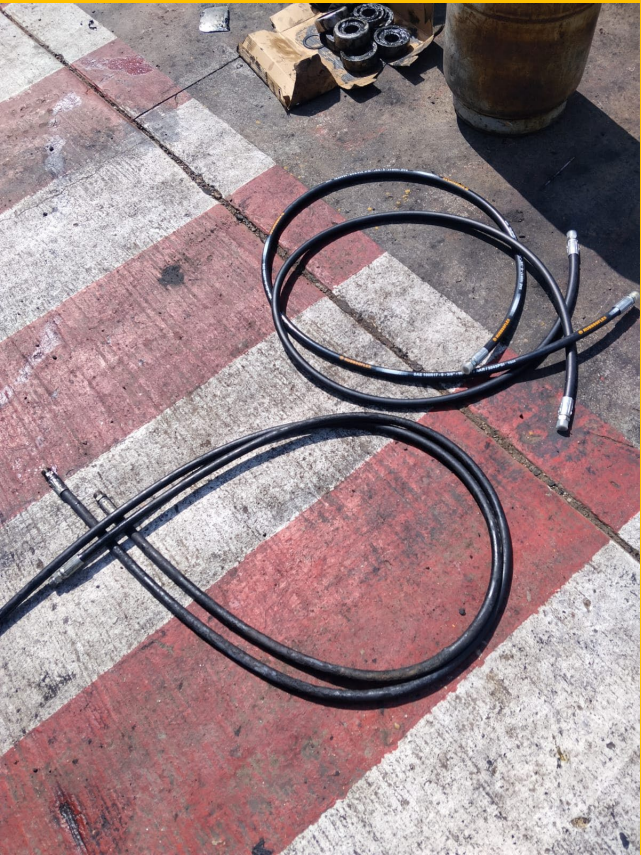
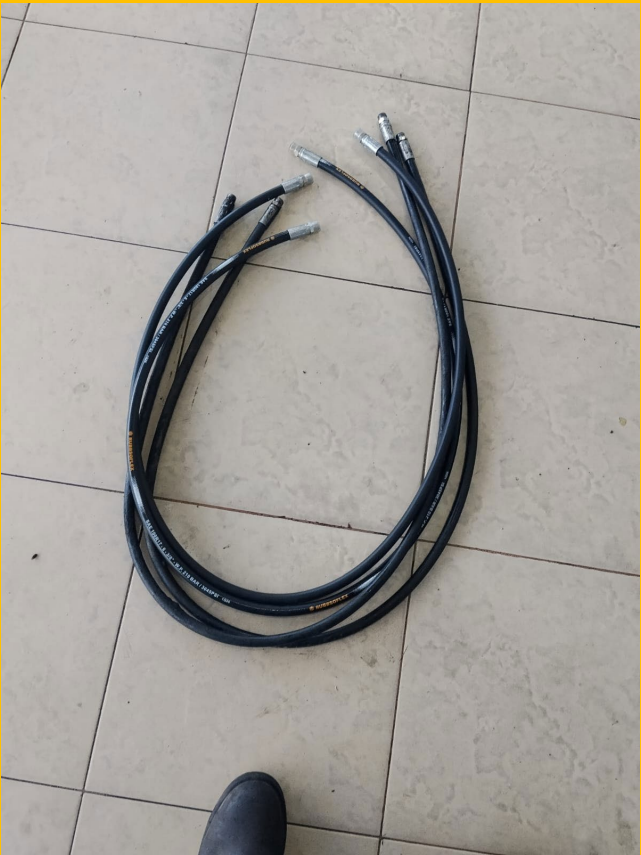
REEMPLAZO DE MANGUERA HIDRAULICA VIAJERA DE DESPLAZADOR LATERAL

- EL REEMPLAZO DE LA MANGUERA HIDRÁULICA VIAJERA DE UN DESPLAZADOR LATERAL ES NECESARIO PORQUE ESTE COMPONENTE SUFRE CONSTANTE FLEXIÓN, FRICCIÓN Y CAMBIOS DINÁMICOS DE PRESIÓN DURANTE EL MOVIMIENTO HORIZONTAL DE LAS HORQUILLAS. UNA FALLA O RUPTURA REPENTINA PROVOCA PÉRDIDA DE FLUIDO A ALTA PRESIÓN, DETIENE LA OPERACIÓN DEL EQUIPO Y GENERA RIESGOS GRAVES DE SEGURIDAD LABORAL.

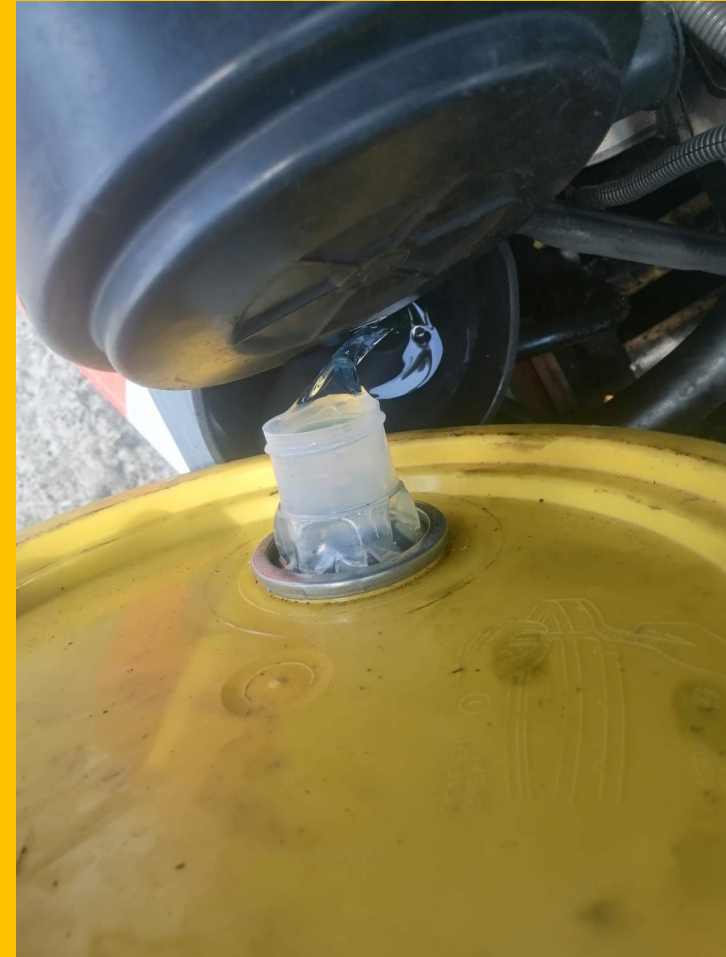
SUMINISTRO DE ACEITE HIDRAULICO (10LT)

- EL SUMINISTRO CONSTANTE DE ACEITE HIDRÁULICO ES NECESARIO PORQUE ACTÚA COMO EL FLUIDO VITAL NO COMPRESIBLE QUE TRANSMITE POTENCIA Y FUERZA ENTRE LOS COMPONENTES DE LA MAQUINARIA. ADEMÁS, LUBRICA LAS PIEZAS MÓVILES, DISIPA EL CALOR POR FRICCIÓN Y PREVIENE LA OXIDACIÓN Y EL DESGASTE PREMATURO DEL EQUIPO
