DISTRIBUIDORA Y SERVICIOS KAUFMANN SA DE CV
Calle la Jagua S/N, Ejido José María Pino Suarez,
Centro, Tabasco.
(993) 357 0560
Administracion@Kaufmann.mx

Empresa:	DICONSA	**Solicitante:**		**Código QR:**	VHSA-0280	**N. Orden:**	KAUF815	**Fecha:**	06/02/2025
Equipo:	MITSUBISHI	**Modelo:**	FG25N	**Serie:**	AF17D04454	**Ubicación:**	TIXKOKOB	**Horómetro:**	11,923 HRS

"AFINACIÓN MAYOR DE MOTOR (CAMBIO DE ACEITE, FILTRO DE GASOLINA,BUJÍAS, FILTRO DE AIRE, REVISIÓN Y COMPLETAR NIVELES DE HIDRÁULICO, TRANSMISIÓN HIDRÁULICA"

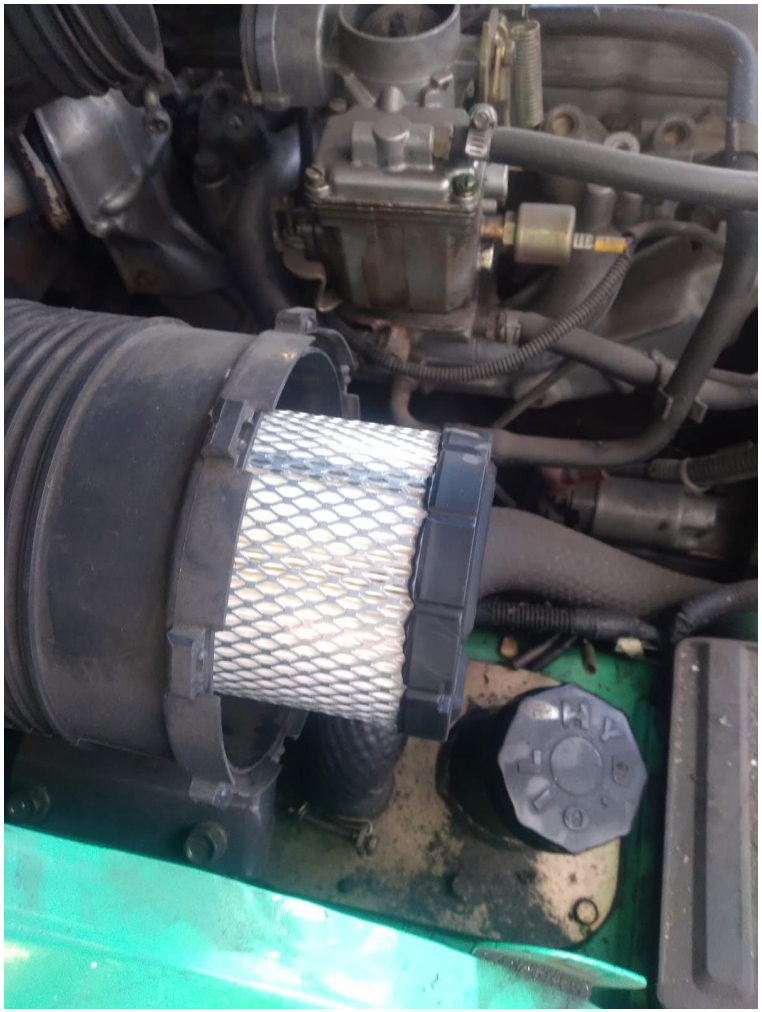
***REEMPLAZO DE FILTRO DE AIRE**

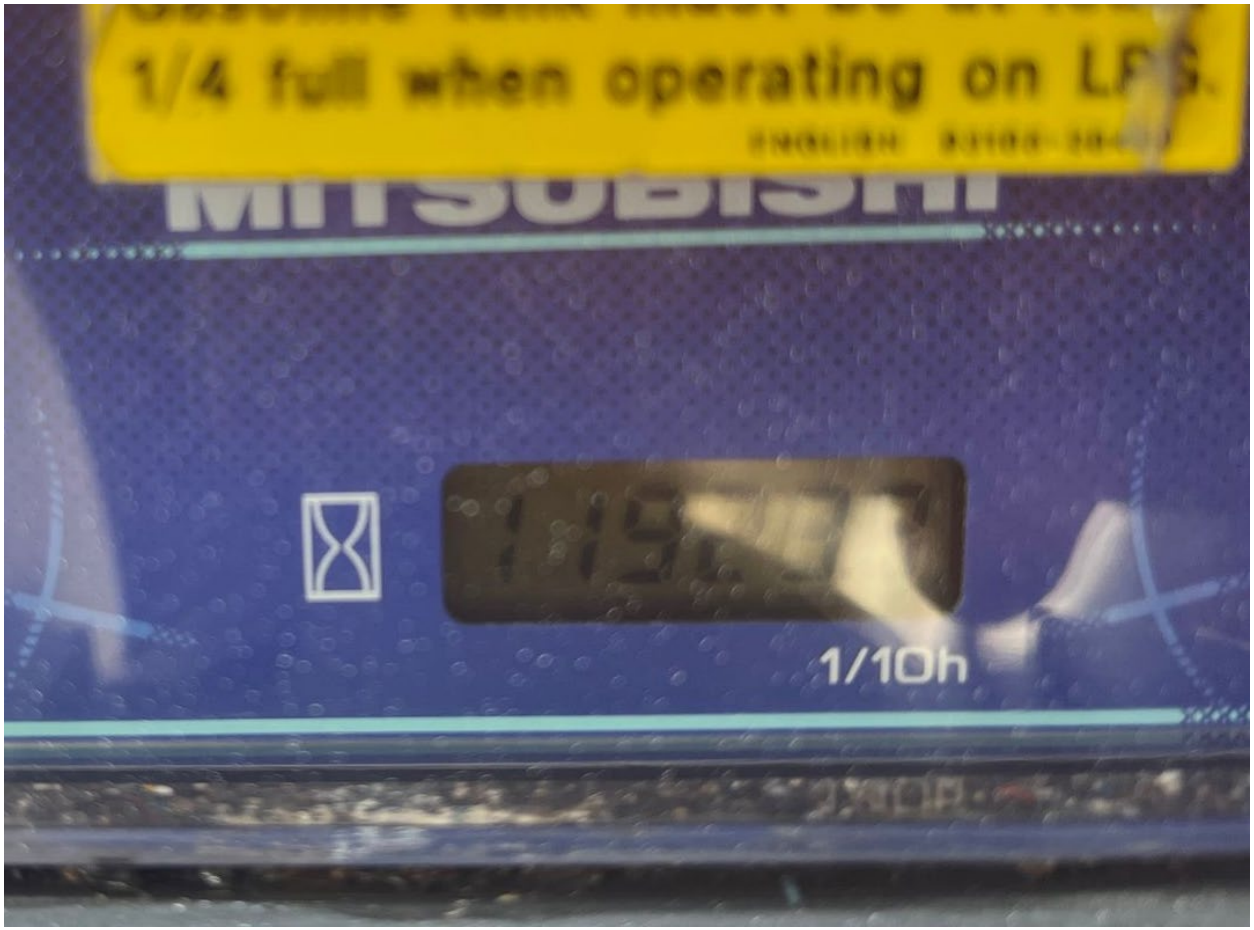
***HORÓMETRO**
