DISTRIBUIDORA YSERVICIOS KAUFMANN SA DE CV
Calle la Jagua S/N, Ejido José María Pino Suarez,
Centro, Tabasco.
(993) 357 0560
Administracion@Kaufmann.mx

Empresa:	PLACARMEX	**Solicitante:**		**Código QR:**	MONT-22	**N. Orden:**	KAUF2778	**Fecha:**	12/11/2025
Equipo:	HYSTER	**Modelo:**	H3.0XT	**Serie:**	D466R03238P	**Ubicación:**	CARD-VHSA	**Horómetro:**	15,067 HRS

"FUGA DE ACEITE HIDRÁULICO"

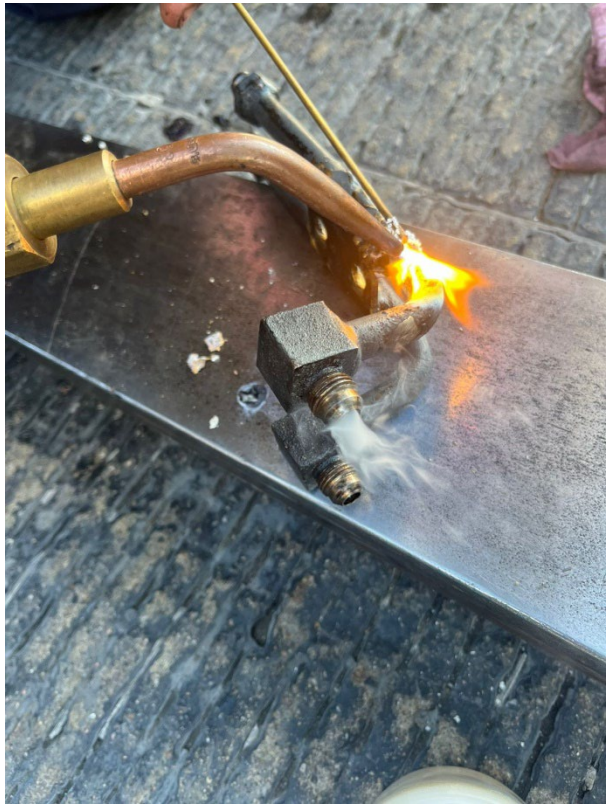
***REPERACIÓN DE FUGA CON SOLDADURA A BRONCE**

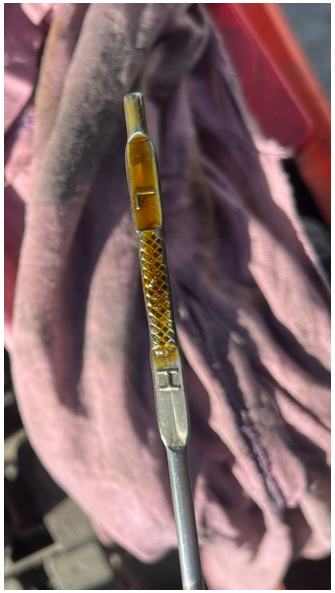
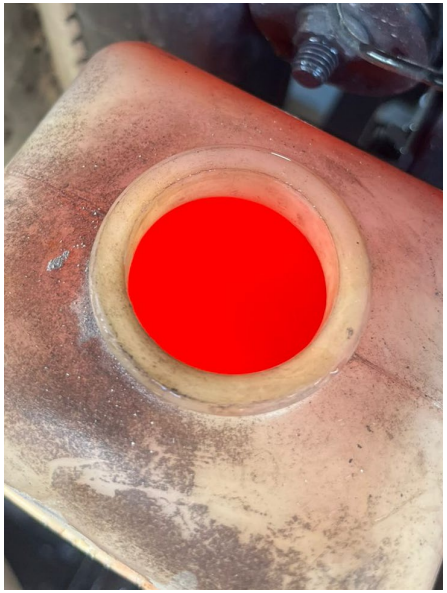
***REVISIÓN DE NIVELES**
