Empresa:	CORONA	**Solicitante:**		**Código QR:**	VHSA-0462	**N. Orden:**	KAUF2776	**Fecha:**	25/11/2025
Equipo:	TOYOTA	**Modelo:**	32-8FG30	**Serie:**	97726	**Ubicación:**	MERIDA	**Horómetro:**	2,107 HRS

"MANTENIMIENTO PREVENTIVO 1,750 HRS"

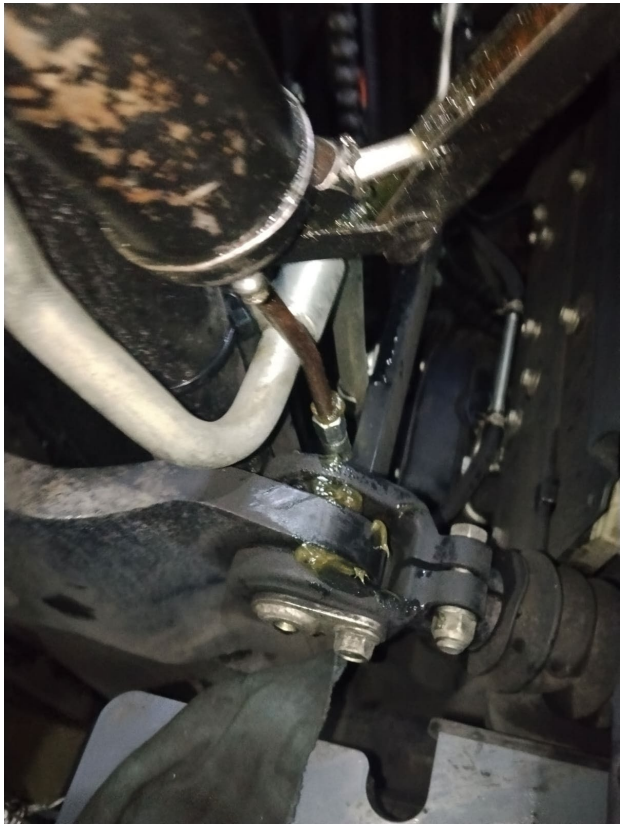
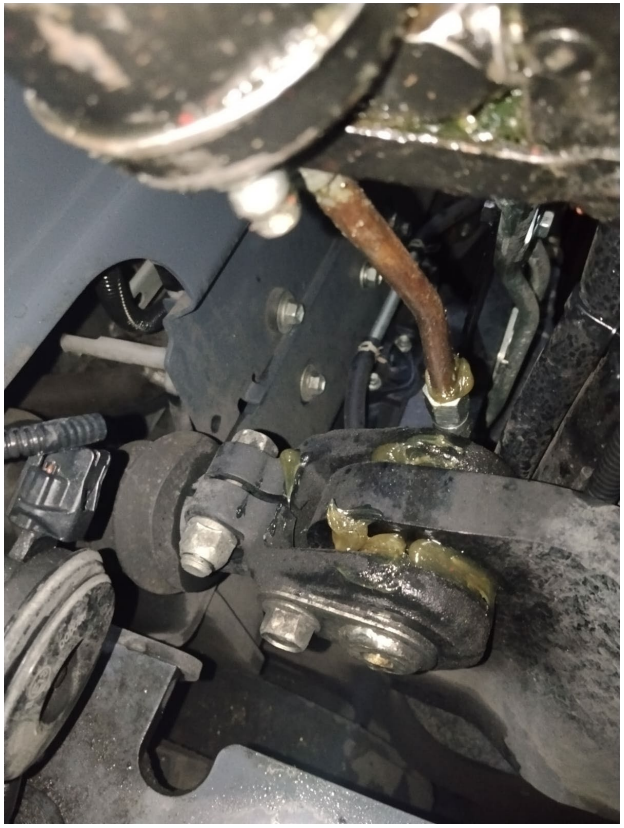
***ENGRASADO EN GENERAL**
