DISTRIBUIDORA Y SERVICIOS KAUFMANN SA DE CV
Calle la Jagua S/N, Ejido José María Pino Suarez,
Centro, Tabasco.
(993) 357 0560
Administracion@Kaufmann.mx

Empresa:	AGGREKO ENERGY MÉXICO	**Solicitante:**	ANGEL LOPEZ	**Código QR:**	VHSA-0351	**N. Orden:**	4810	**Fecha:**	06/10/2026	**Técnico:**	LUIS TORRES
Equipo:	HYSTER	**Modelo:**	H60FT	**Serie:**	P177V08747R	**Ubicación:**	PARQUE PLIT	**Horómetro:**	1,818 HRS	**Auxiliar:**

SERVICIO DE REVISIÓN Y REPARACIÓN DE FUGA D ACEITE HIDRÁULICO

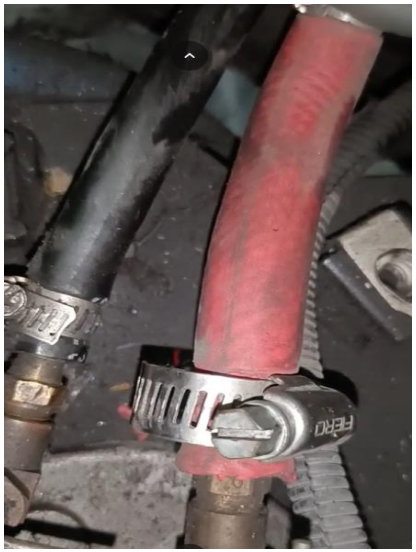
- EQUIPO REQUIERE REEMPLAZO DE BOMBA CEBADORA Y MANGUERA DE ALIMENTACIÓN.
- SE REQUIERE DE REVISIÓN A DETALLE EN BANCO HIDRÁULICO, YA QUE SE ENCUENTRA DAÑADO.
