# EVIDENCIAS

SERVICIO DE REVISIÓN Y DIAGNOSTICO DE FUGA DE ACEITE, SUMINISTRO DE ACEITE HIDRÁULICO (3 LTS)

VEHICULO: MONT. TOYOTA MOD. 32-8FG25 S. 9168 NO. ECO 70023391 CAP. 2.5

SERVICIO: SERVICIO DE REVISIÓN Y DIAGNOSTICO DE FUGA DE ACEITE

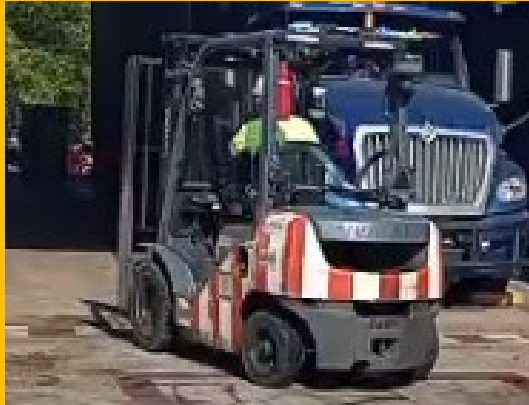
- \* Se realiza Servicio Correctivo
- \* Se Aprietan Abracaderos de la manguera de enfriador de aceite
- \* en la revisión de Puntos se falta un poquito Aceite Hidráulico
- \* Se le suministra 3 LTS pero le iso falta de 2.5 Litros

- SE RECOMIENDA REALIZAR EL MANTENIMIENTO PREVENTIVO DE LA UNIDAD PERIÓDICAMENTE Y EN FORMA PARA EVITAR DAÑOS EN EL EQUIPO.
