# EVIDENCIAS

*CORRECTIVO*

97958

70024298

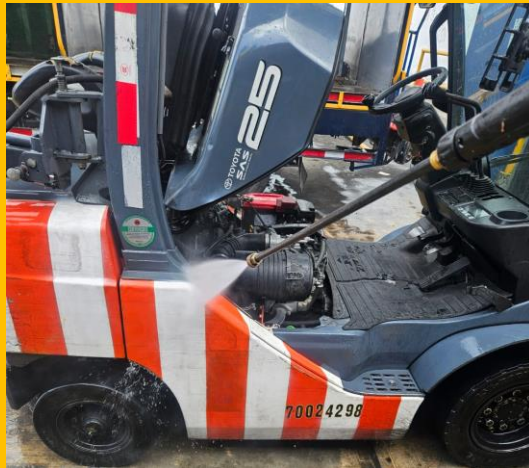
## REEMPLAZO DE BOMBA DE AGUA.

- SE RECOMIENDA REALIZAR EL MANTENIMIENTO PREVENTIVO DE LA UNIDAD PERIÓDICAMENTE Y EN FORMA PARA EVITAR DAÑOS EN EL EQUIPO.

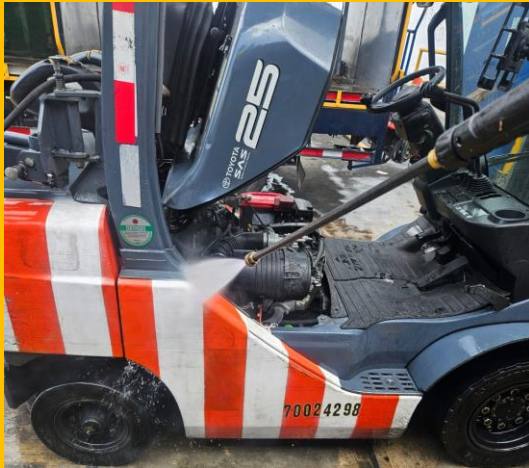
REEMPLAZO DE BANDA DE ALTERNADOR.

- SE RECOMIENDA REALIZAR EL MANTENIMIENTO PREVENTIVO DE LA UNIDAD PERIÓDICAMENTE Y EN FORMA PARA EVITAR DAÑOS EN EL EQUIPO.

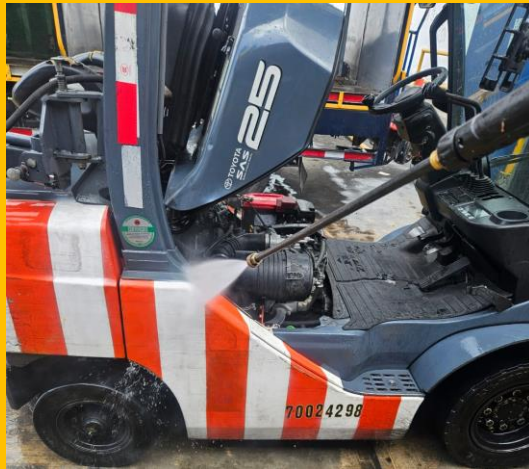
LAVADO A PRESIÓN DE EQUIPO EN GENERAL.

- SE RECOMIENDA REALIZAR EL MANTENIMIENTO PREVENTIVO DE LA UNIDAD PERIÓDICAMENTE Y EN FORMA PARA EVITAR DAÑOS EN EL EQUIPO.
