## MANTENIMIENTO CORRECTIVO – MONTACARGAS NO ENCIENDE

| <b>Empresa:</b> FI México | <b>Solicitante:</b> Ing. Edsel Geronimo | <b>Código QR:</b> VHSA-0033 | <b>N. Orden:</b> KAUF0011 | <b>Fecha:</b> 22 de octubre del 2019 |
| <b>Equipo:</b> Montacargas Caterpillar | <b>Modelo:</b> DP70 | <b>Serie:</b> AT20C70545 | <b>Capacidad:</b> 7 Toneladas | <b>Horometro:</b> |

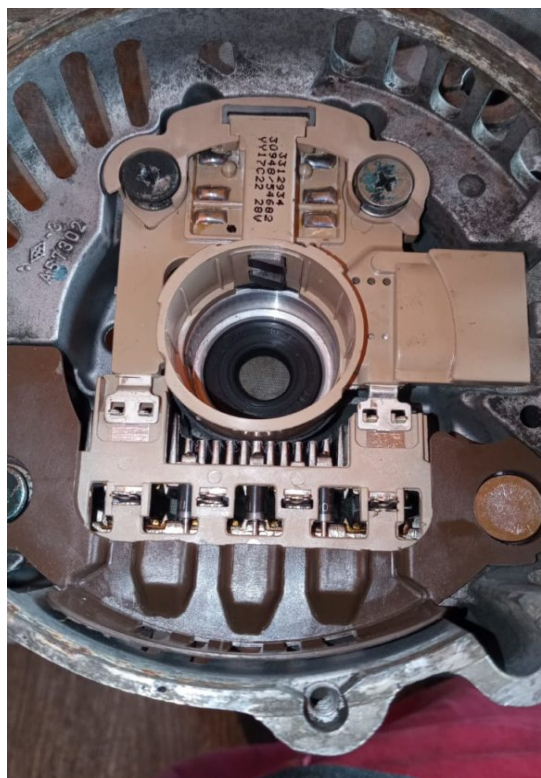
1. SE DETECTA QUE NO CARGA EL ALTERNADOR

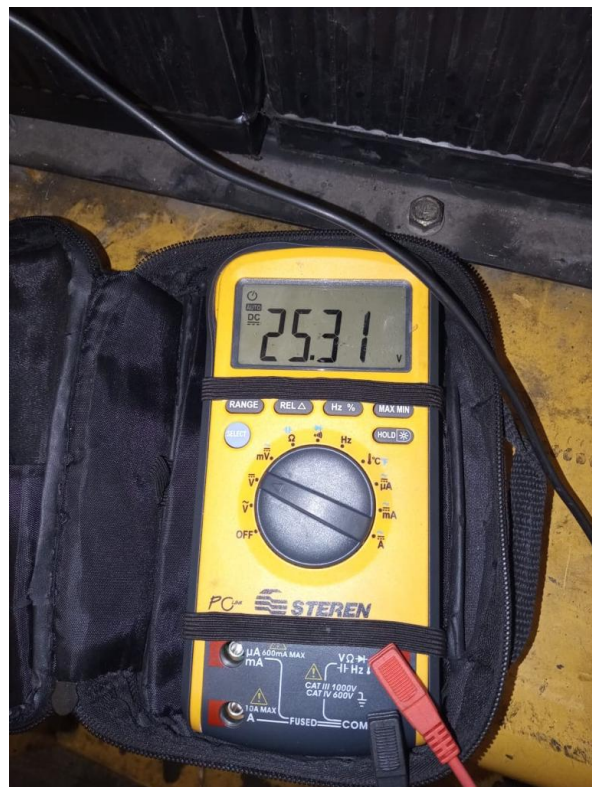
3. QUEDA FUNCIONANDO EL ALTERNADOR

Queda funcionando correctamente el equipo  
Se recomienda cambio de alternador nuevo
