VHSA - 0072

**Empresa:** MADECO

**Equipo:** MITSUBISHI

**Modelo:** FGC25K

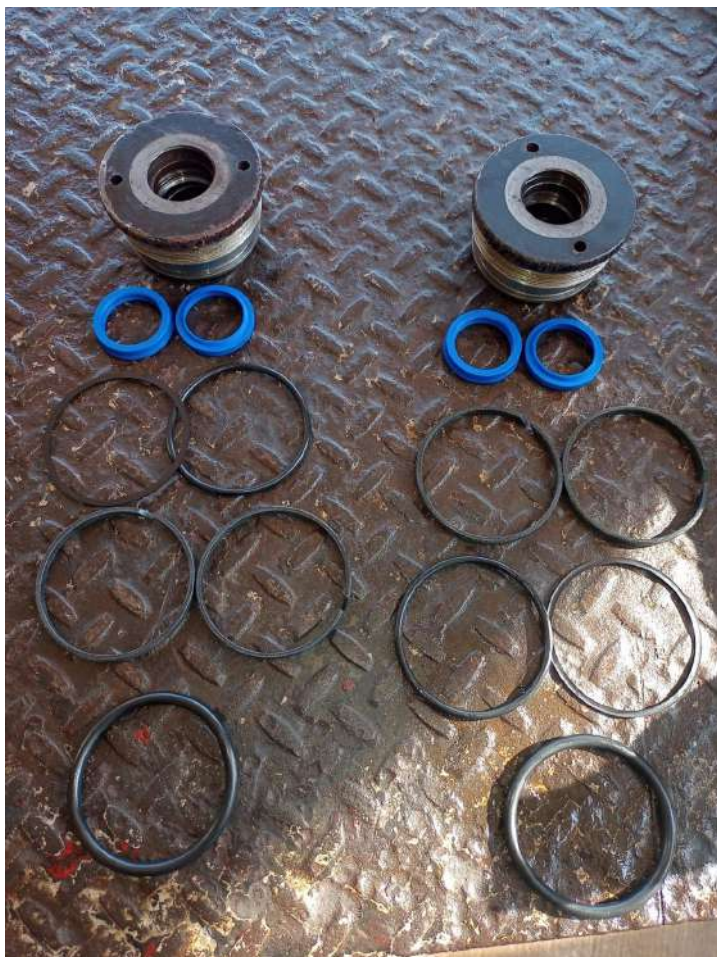
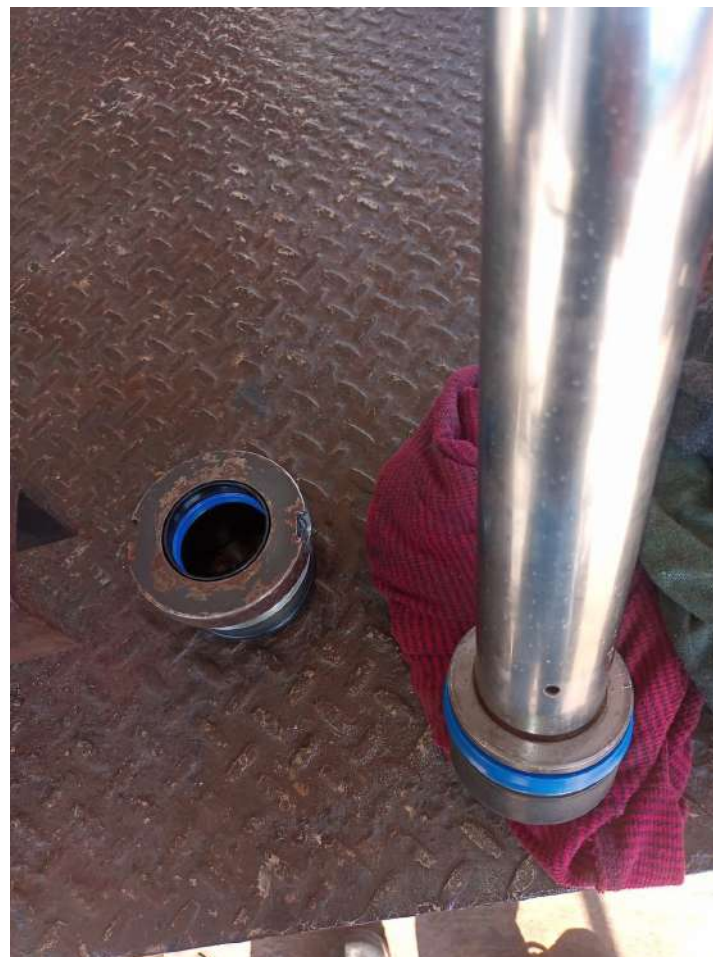
### CAMBIO DE KIT DE SELLOS DE CILINDRO DE INCLINACION

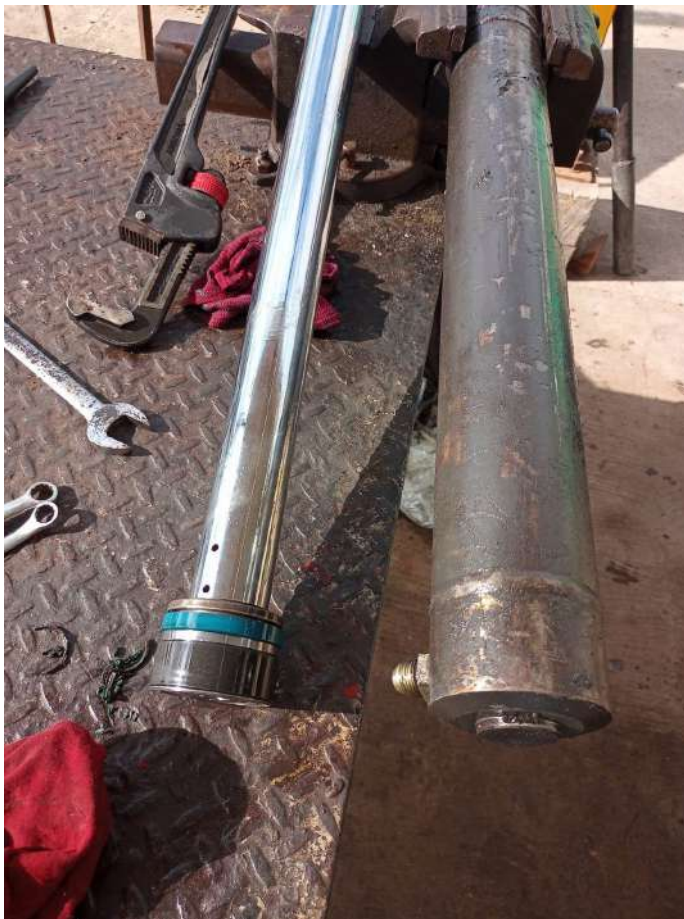
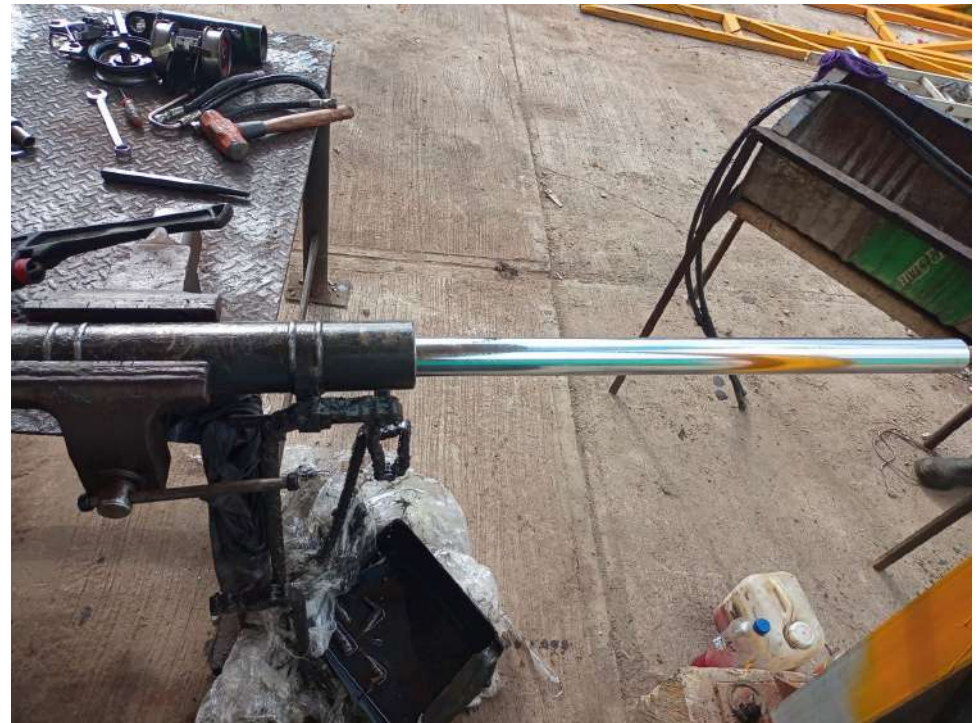
CAMBIO DE KIT DE SELLOS DE CILINDRO DE LEVANTE CENTRAL

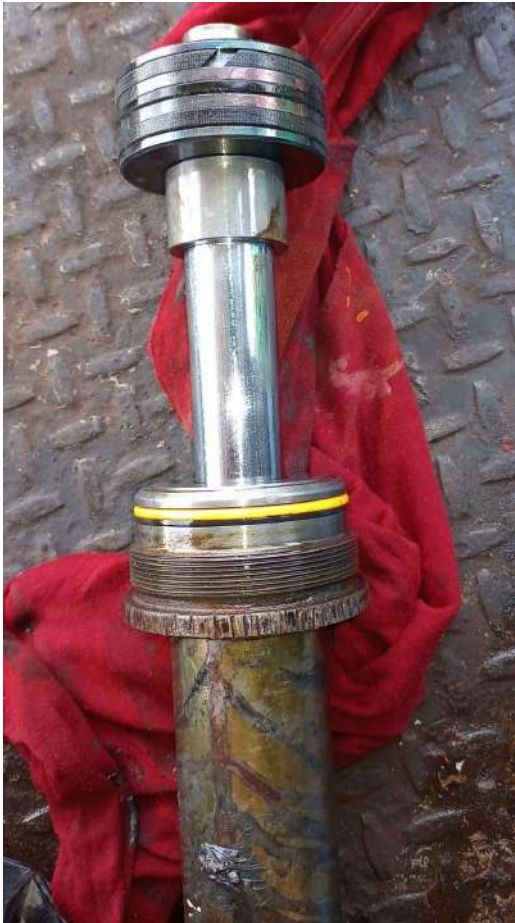
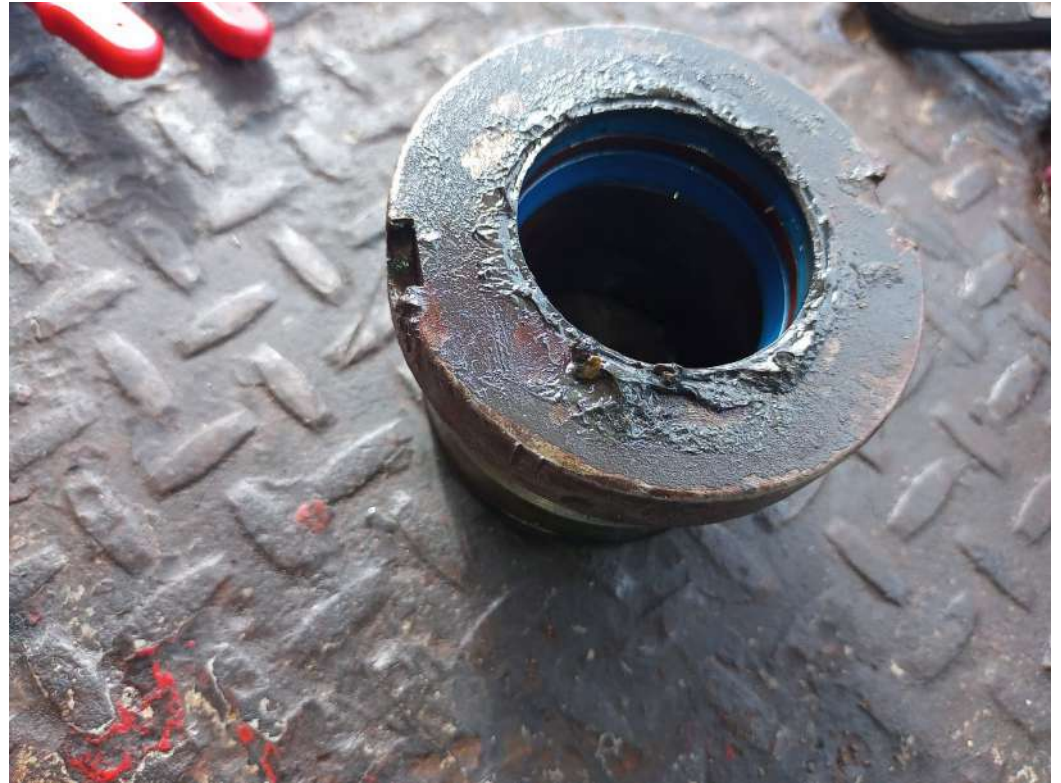
CAMBIO DE KIT DE SELLOS DE CILINDRO DE LEVANTE CENTRAL

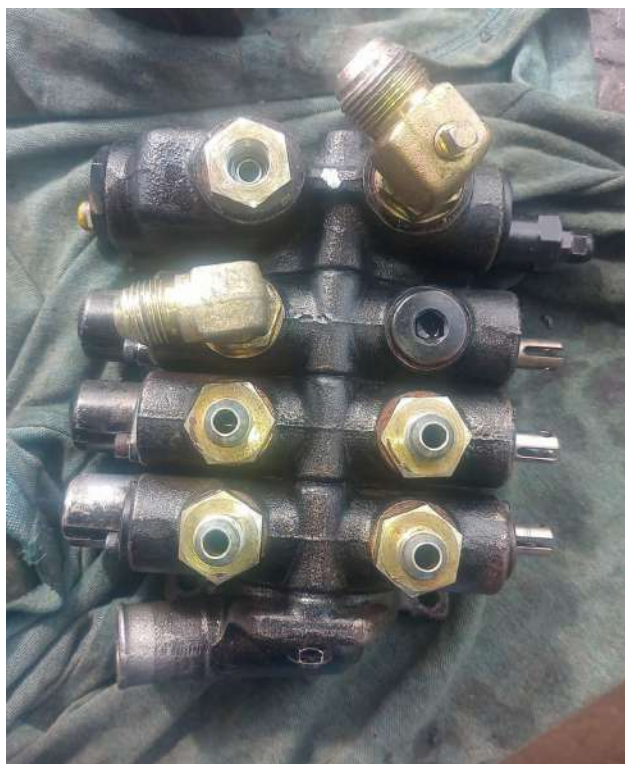
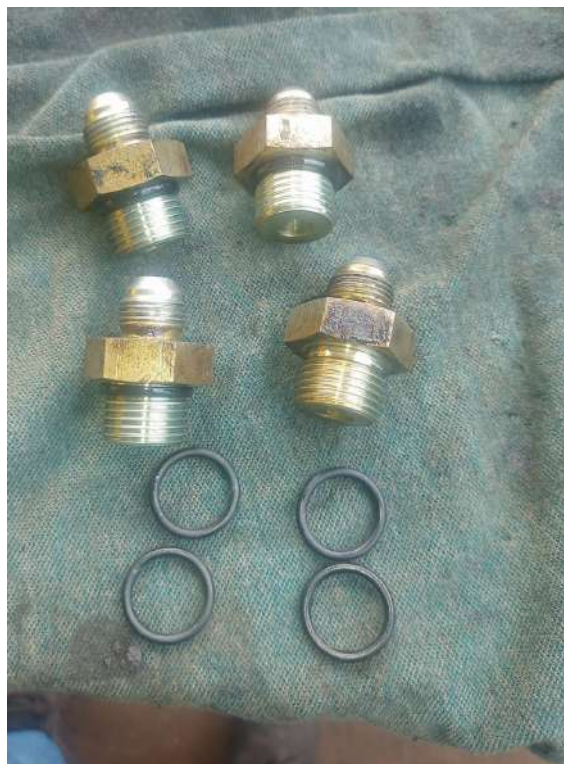
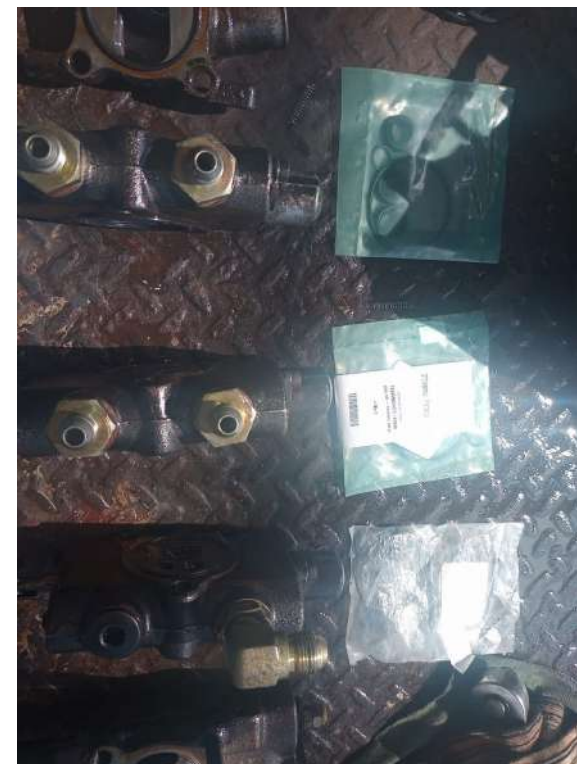
CAMBIO DE KIT DE SELLOS DEL BANCO HIDRAULICO

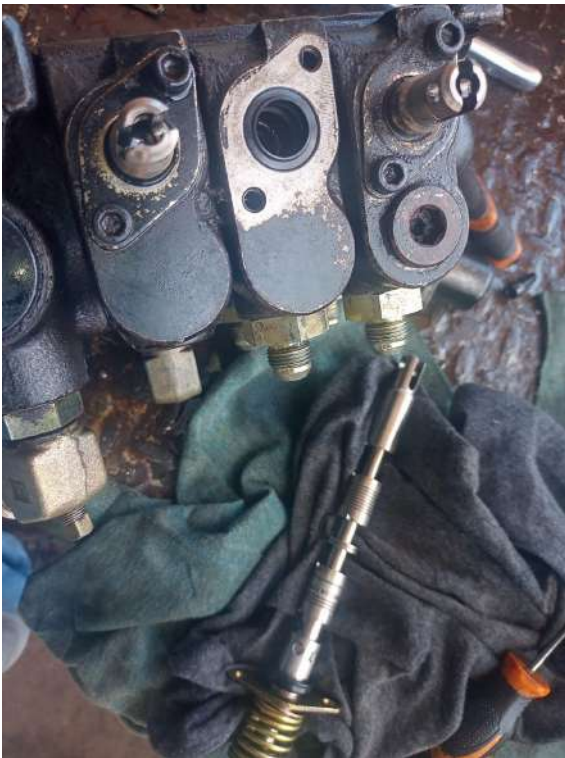
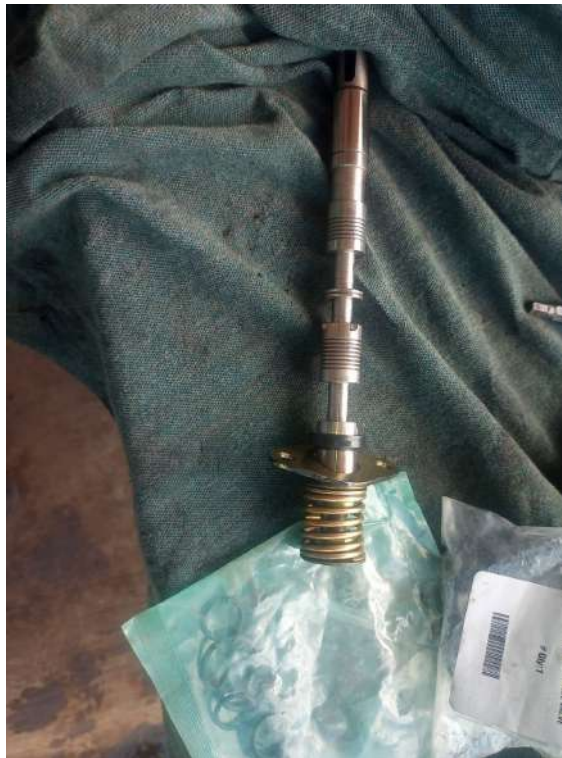
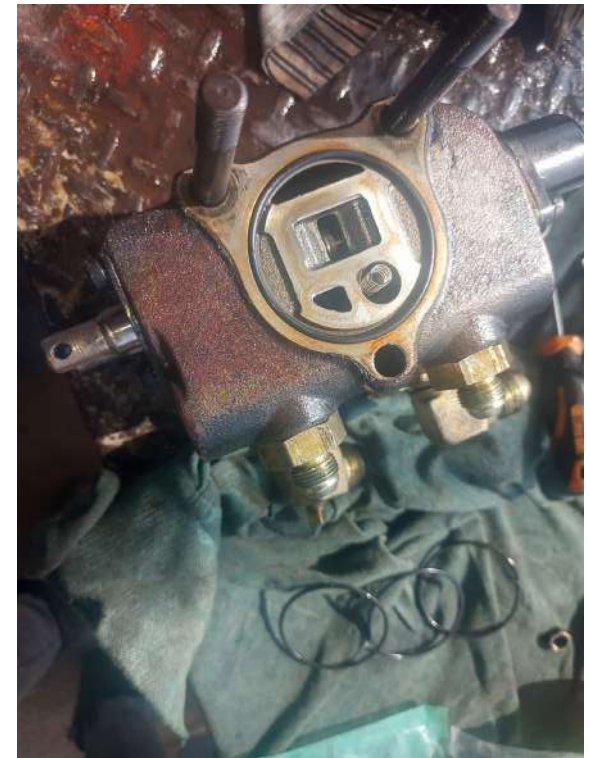
### CAMBIO DE KIT DE SELLOS DEL BANCO HIDRAULICO

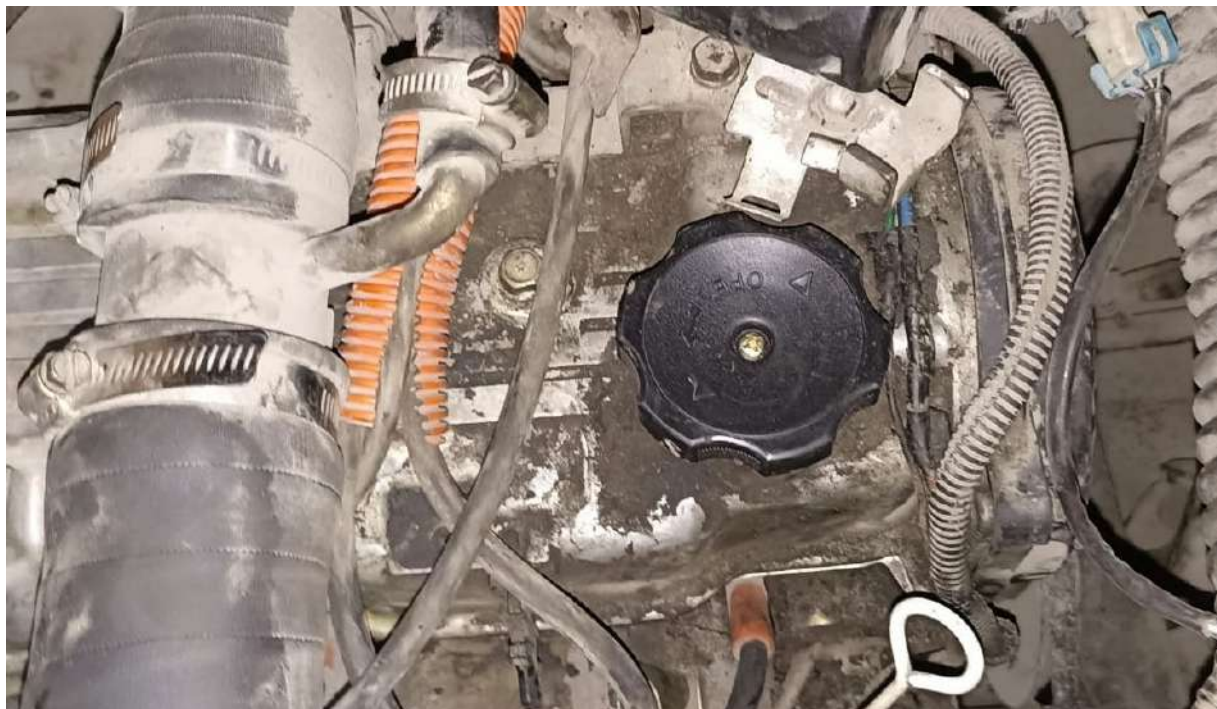
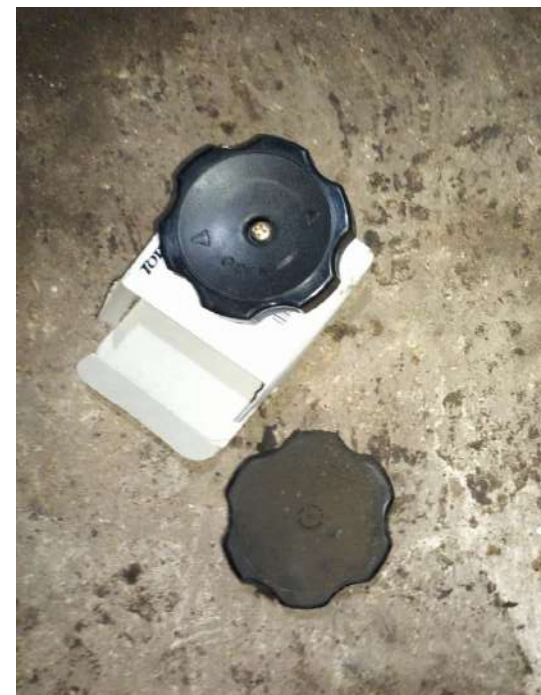
CAMBIO DE TAPON DE LLENADO DE ACEITE DE MOTOR

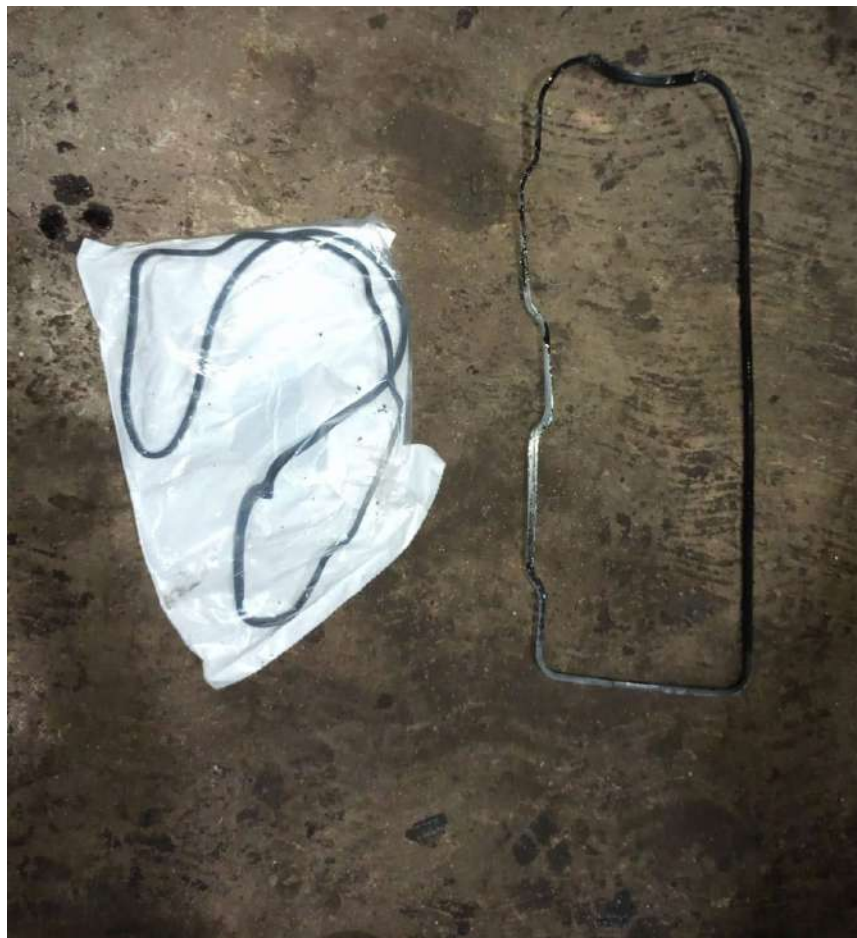
CAMBIO DE JUNTA DE TAPA DE PUNTERIAS

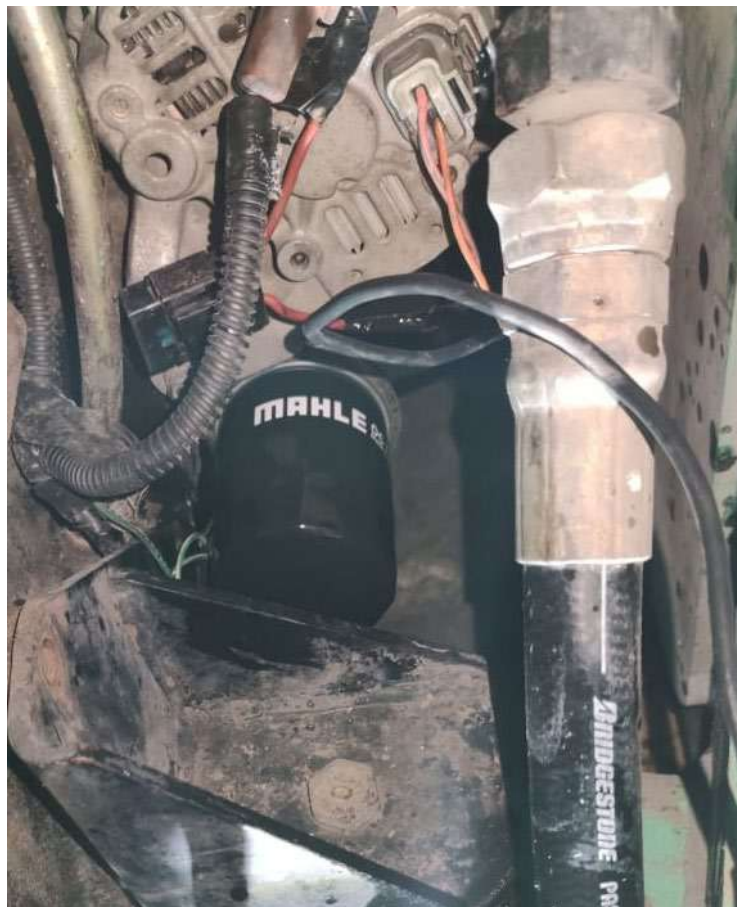
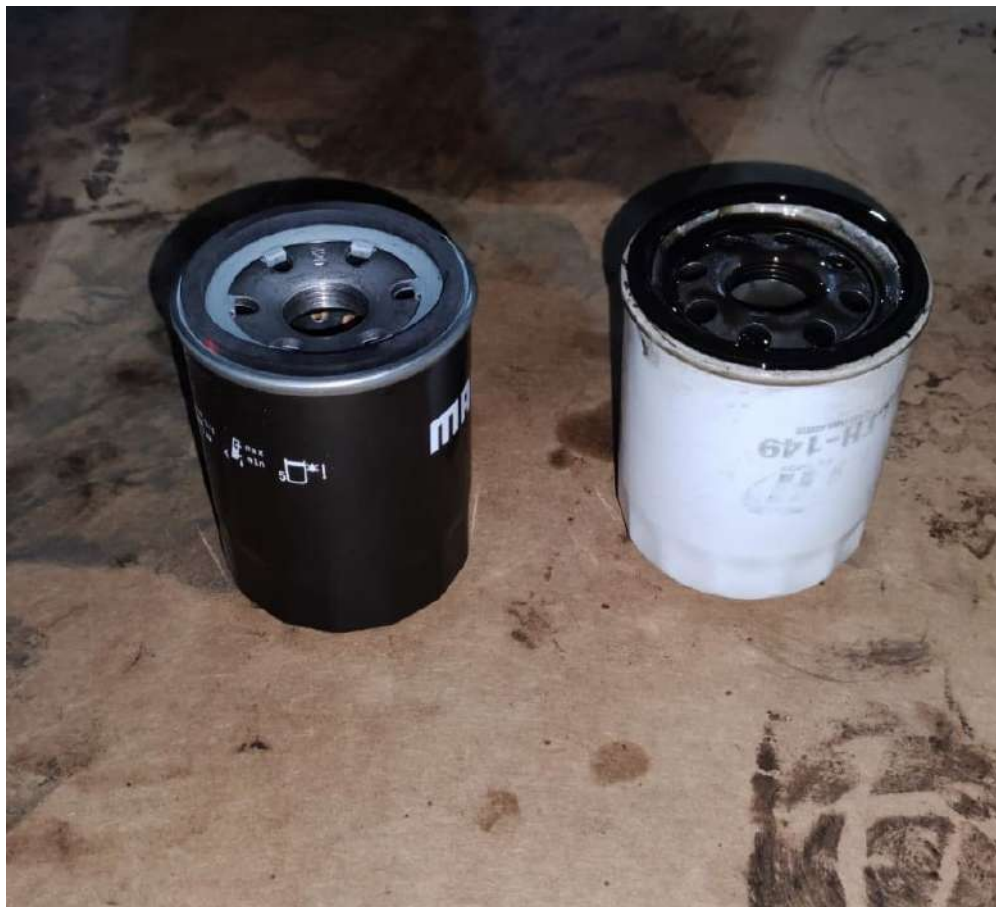
## MANTENIMIENTO PREVENTIVO: CAMBIO DE FILTRO DE ACEITE DE MOTOR

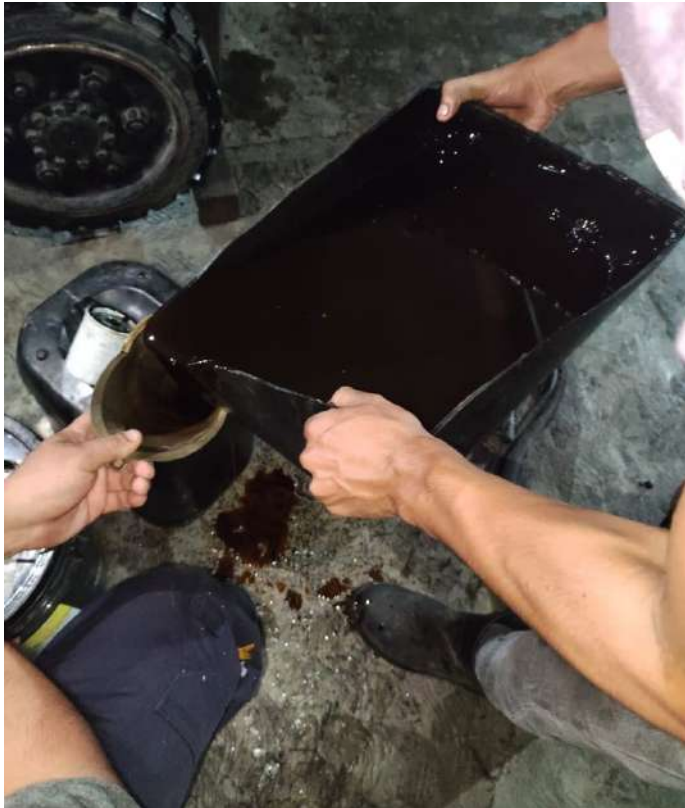
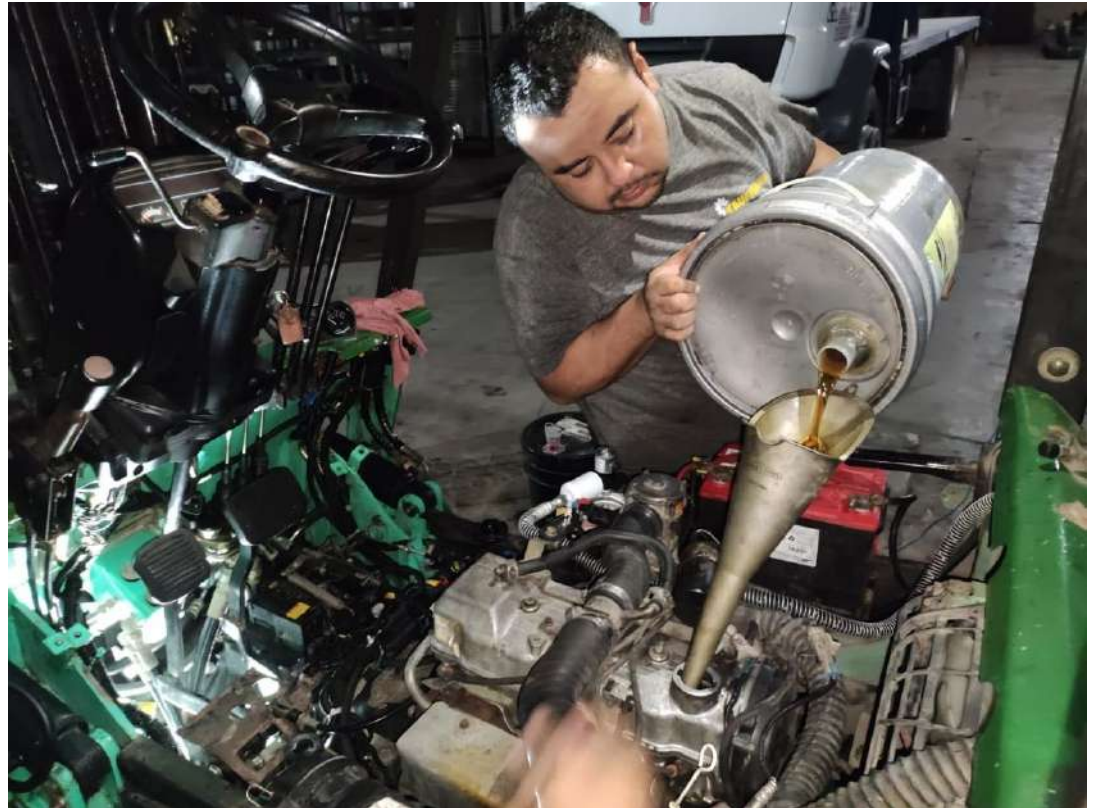
## MANTENIMIENTO PREVENTIVO: CAMBIO DE ACEITE DE MOTOR

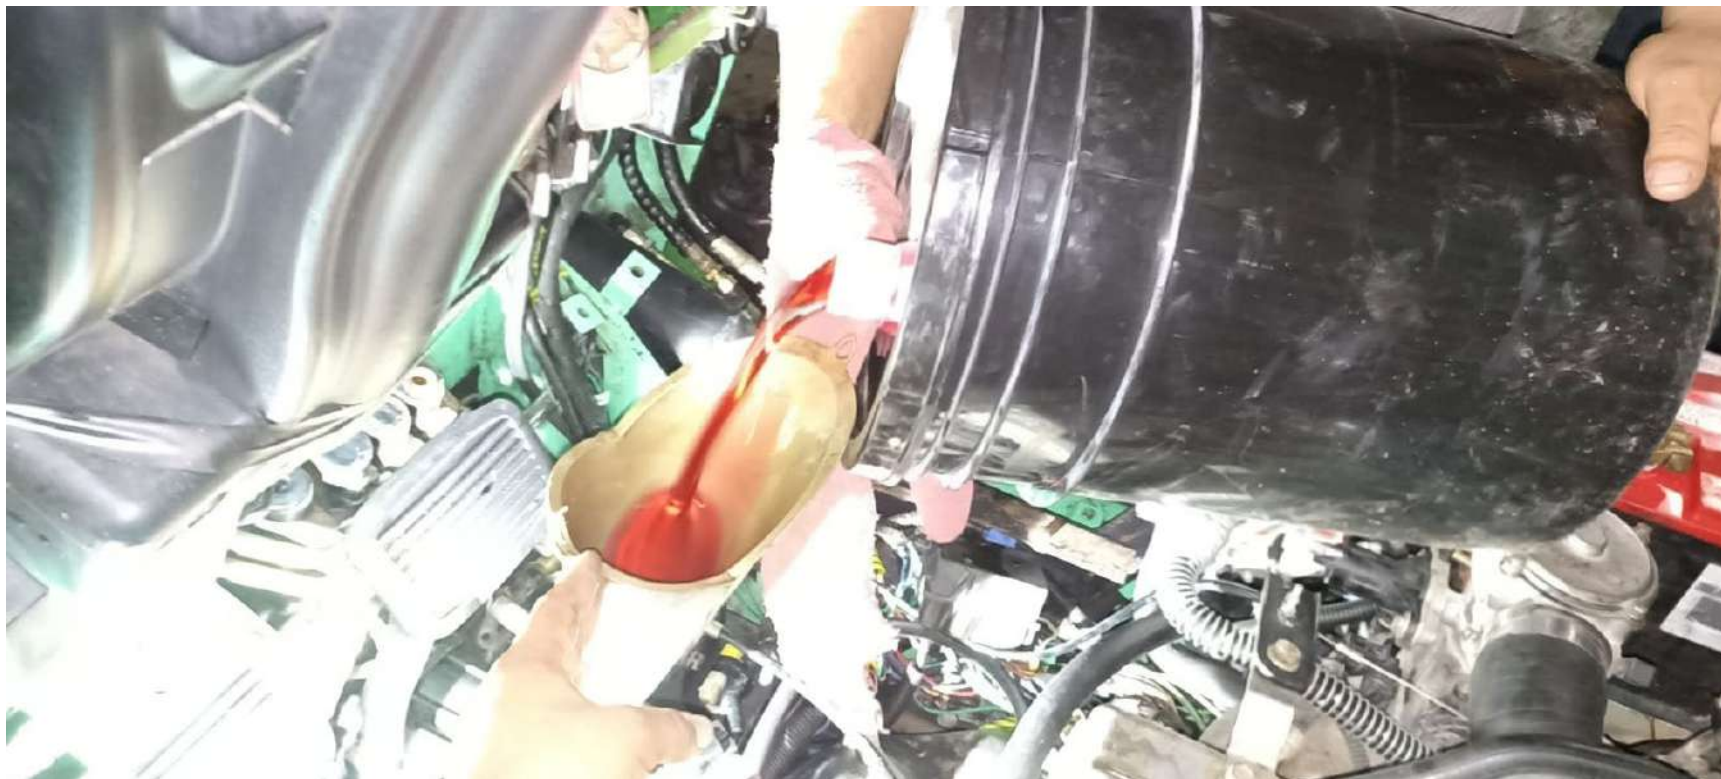
**MANTENIMIENTO PREVENTIVO:**  
**CAMBIO DE ACEITE DE TRANSMISION**

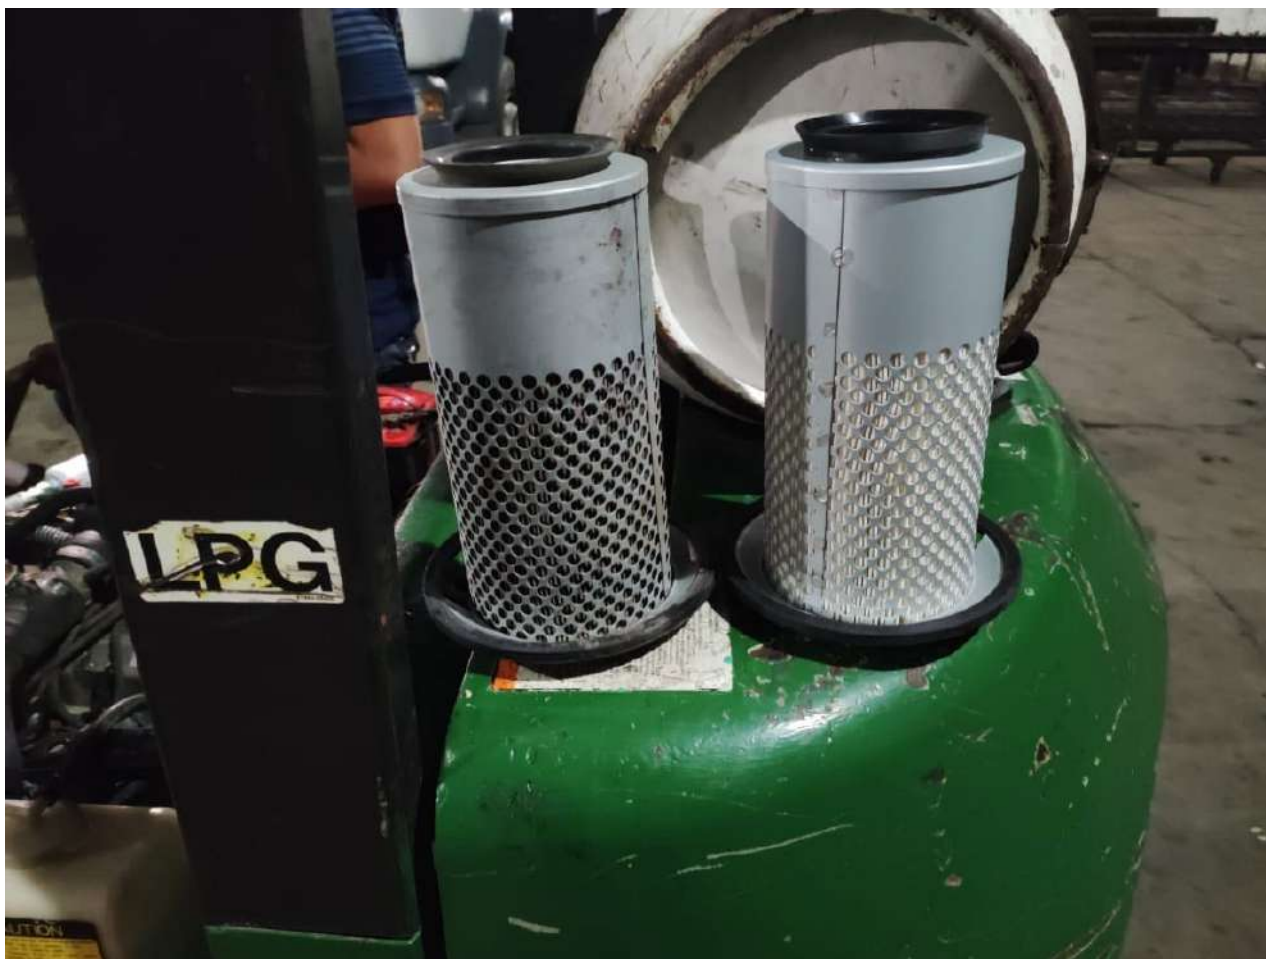
**MANTENIMIENTO PREVENTIVO:**  
**CAMBIO DE CAMBIO DE FILTRO DE AIRE**

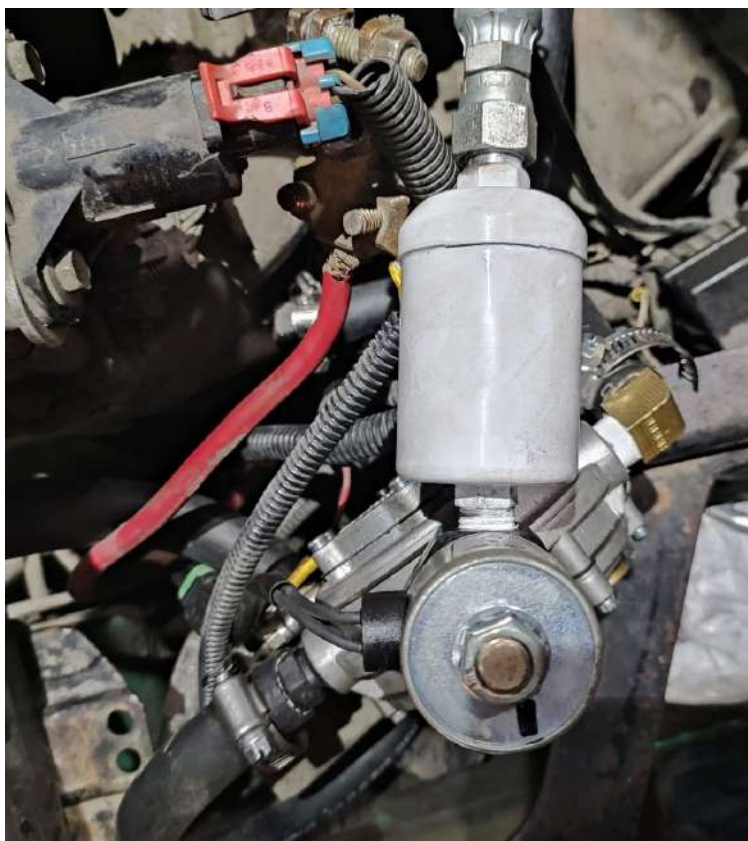
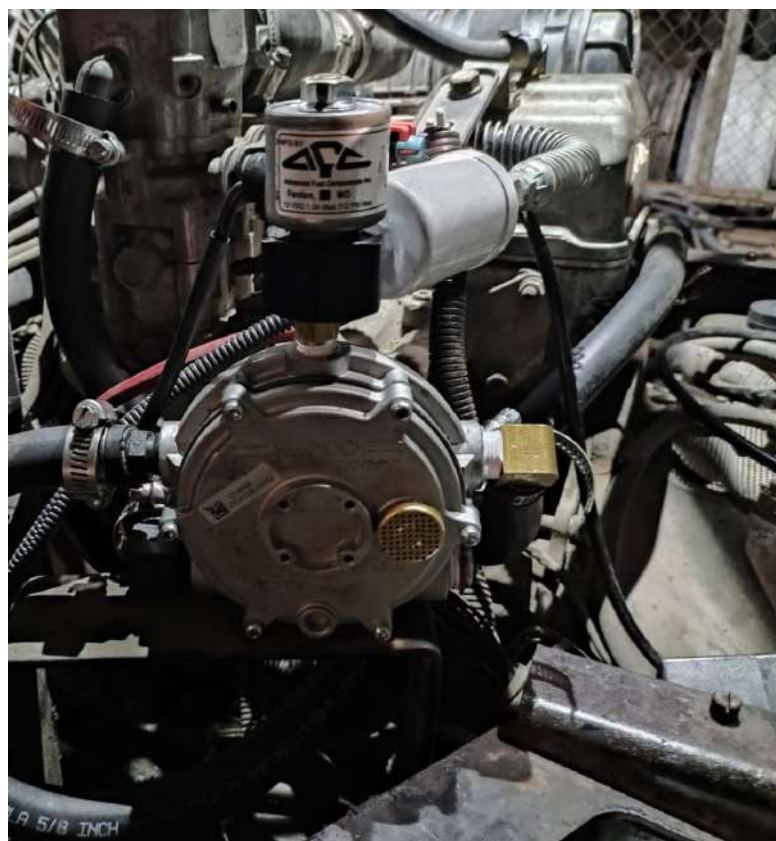
**MANTENIMIENTO PREVENTIVO:**  
**CAMBIO DE CAMBIO DE FILTRO DE GAS**

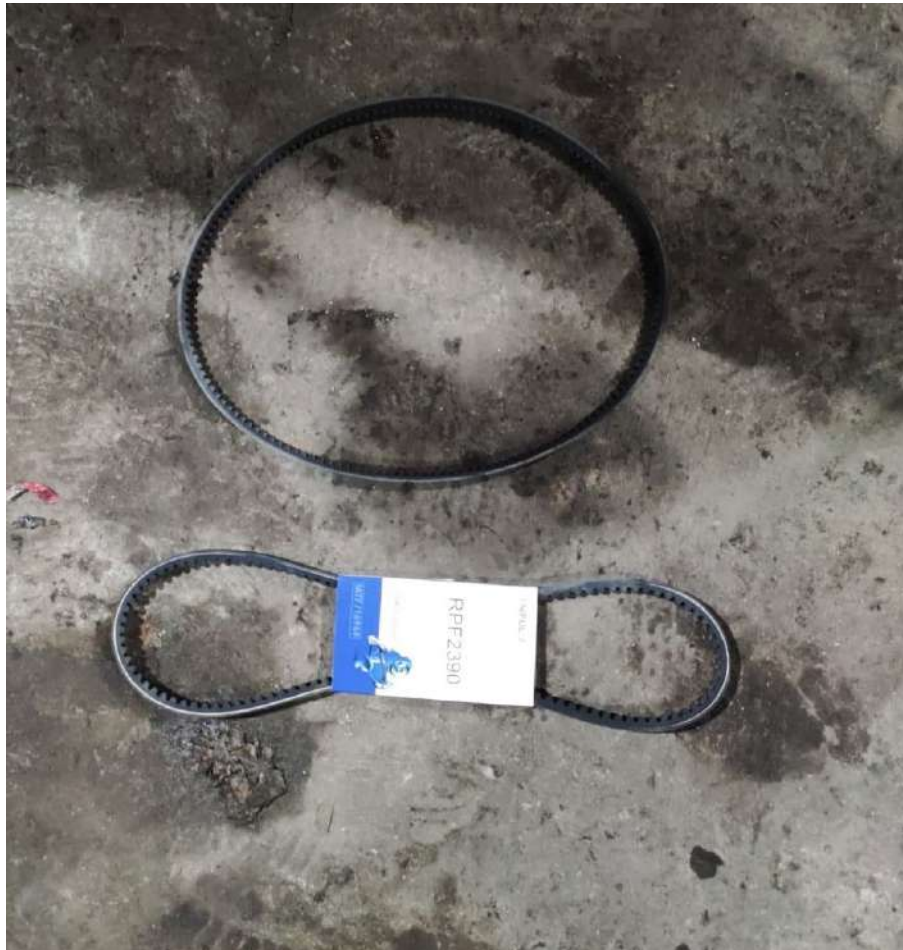
**MANTENIMIENTO PREVENTIVO:**  
**CAMBIO DE BANDA DE ALTERNADOR**

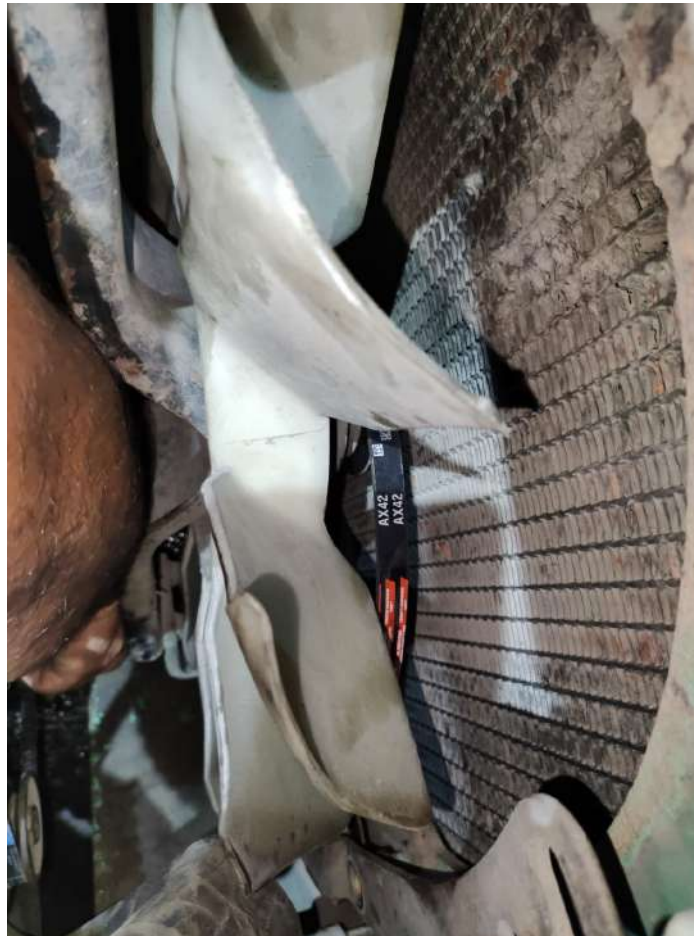
**MANTENIMIENTO PREVENTIVO:  
CAMBIO DE BANDA DE VENTILADOR**

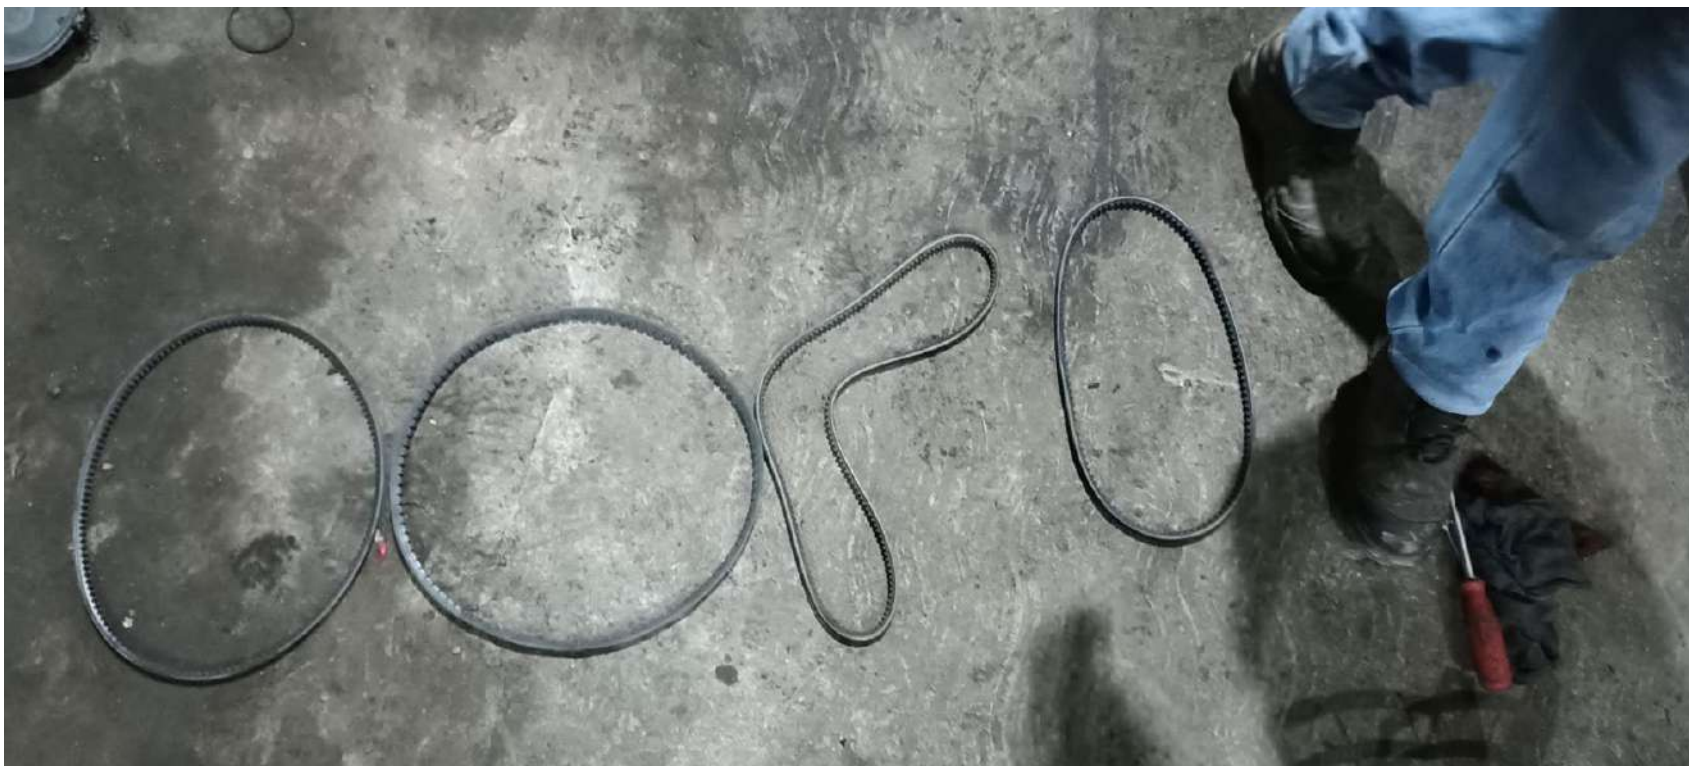
CAMBIO DE BANDA DE VENTILADOR Y ALTERNADOR

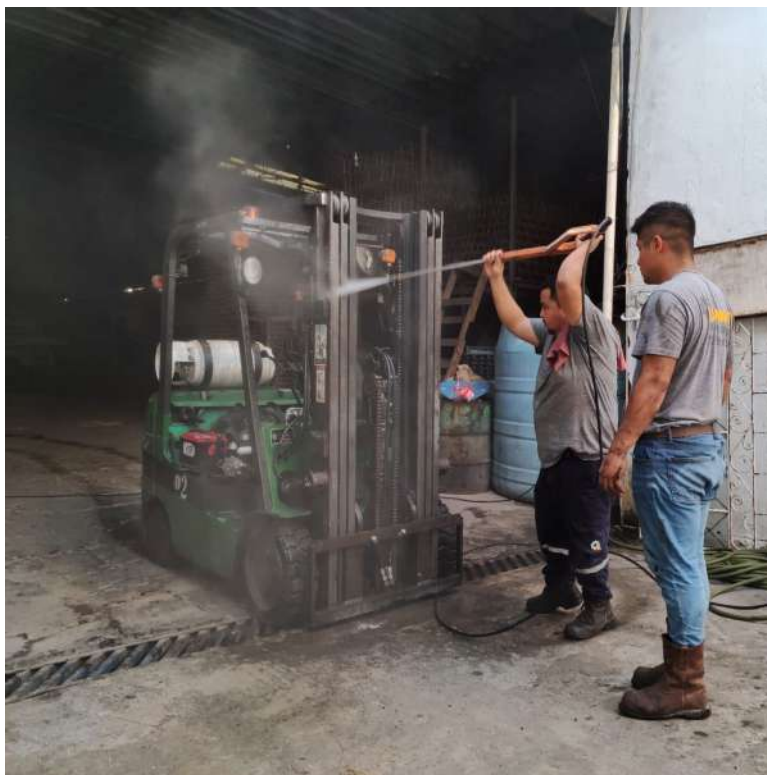
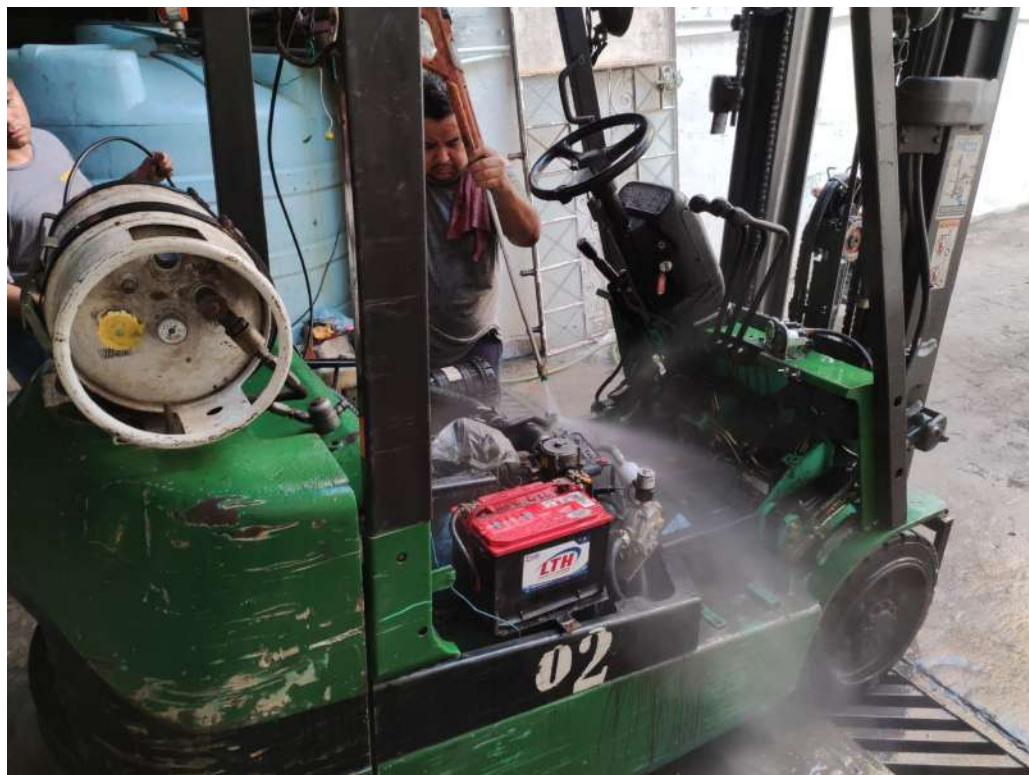
### LAVADO A PRESION GENERAL

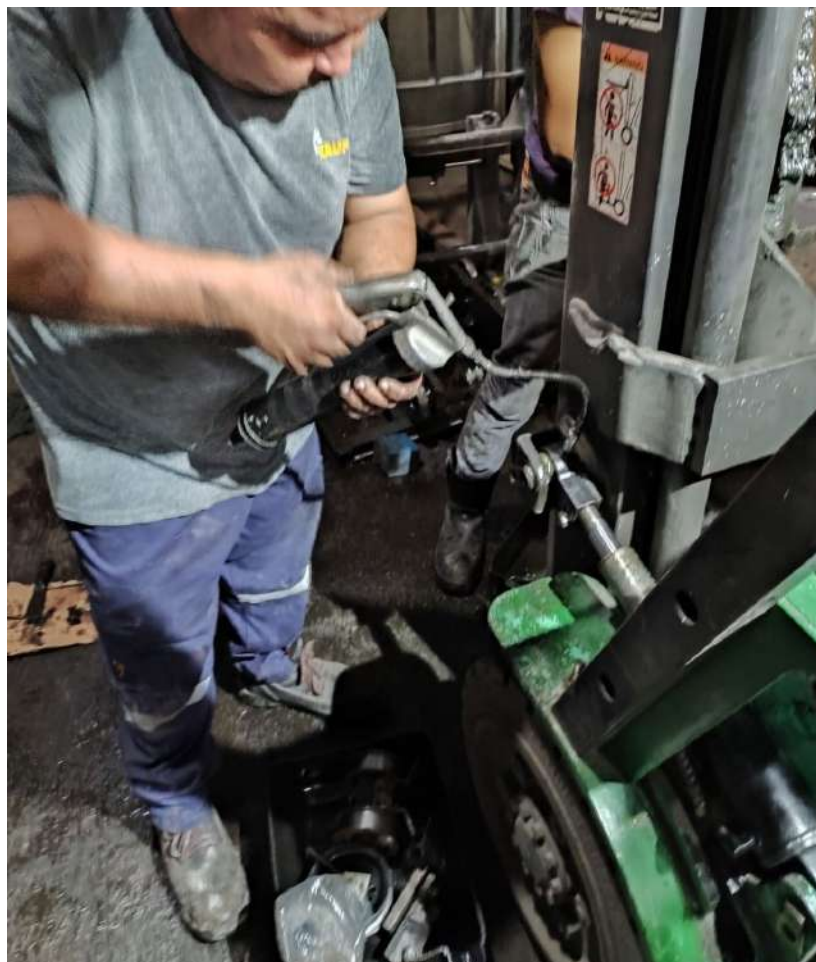
**MANTENIMIENTO PREVENTIVO:  
ENGRASADO GENERAL**

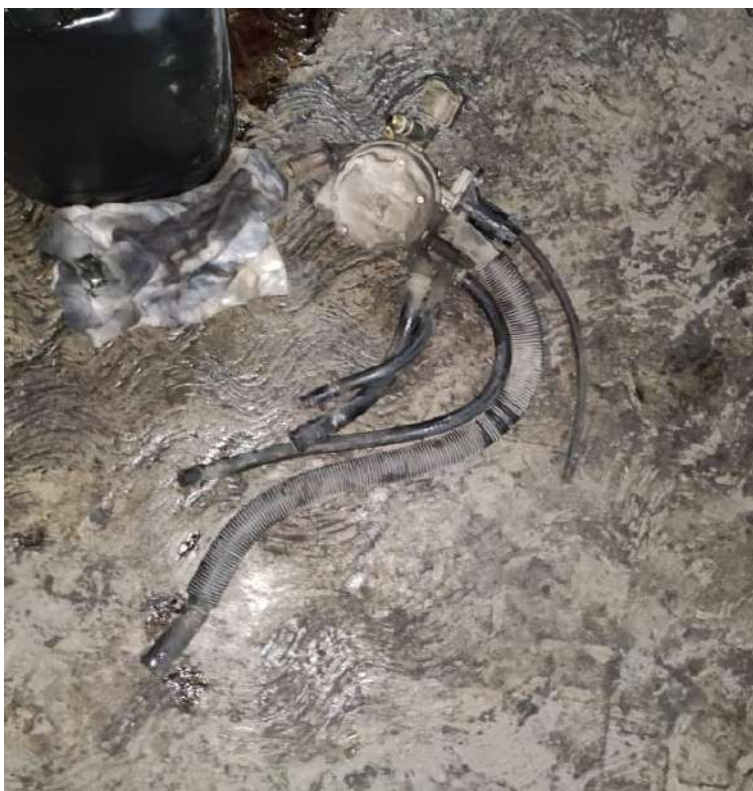
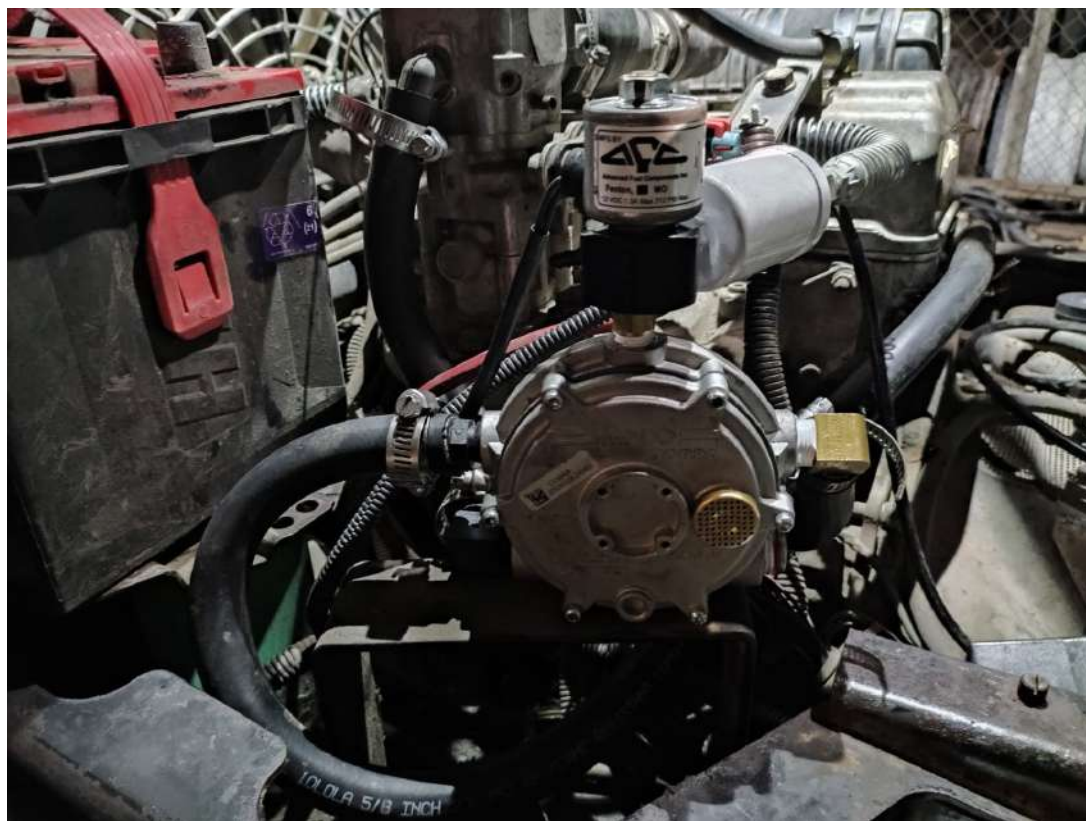
CAMBIO DE VAPORIZADOR DE GAS Y SOLENOIDE DE CORTE DE GAS.
