VHSA - 0072

**Empresa:** MADECO

**Equipo:** MITSUBISHI

**Modelo:** FGC25K

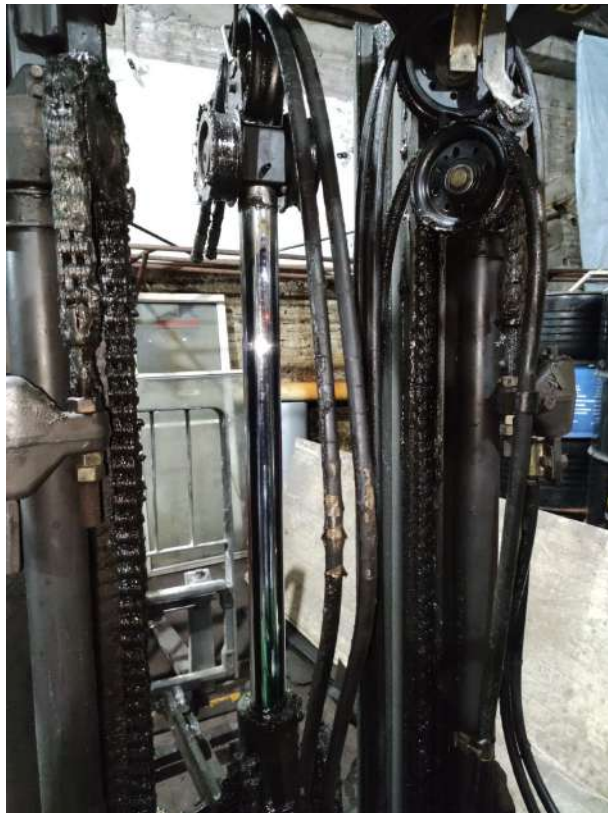
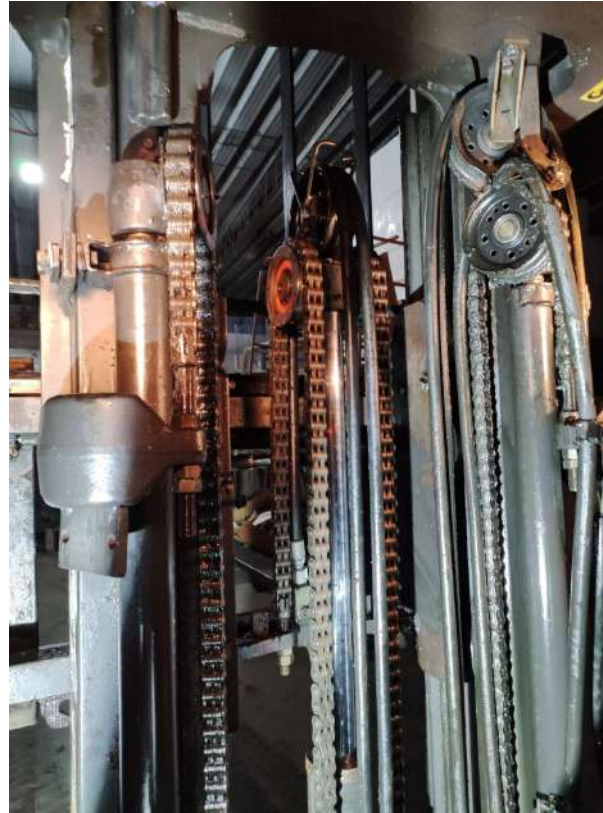
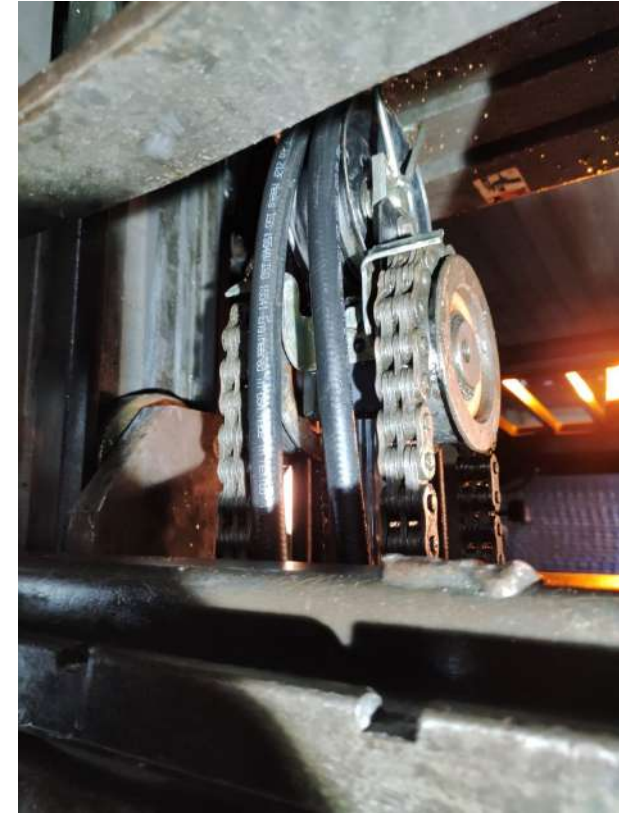
CAMBIO DE 2 MANGUERAS VIAJERAS DE MASTIL .

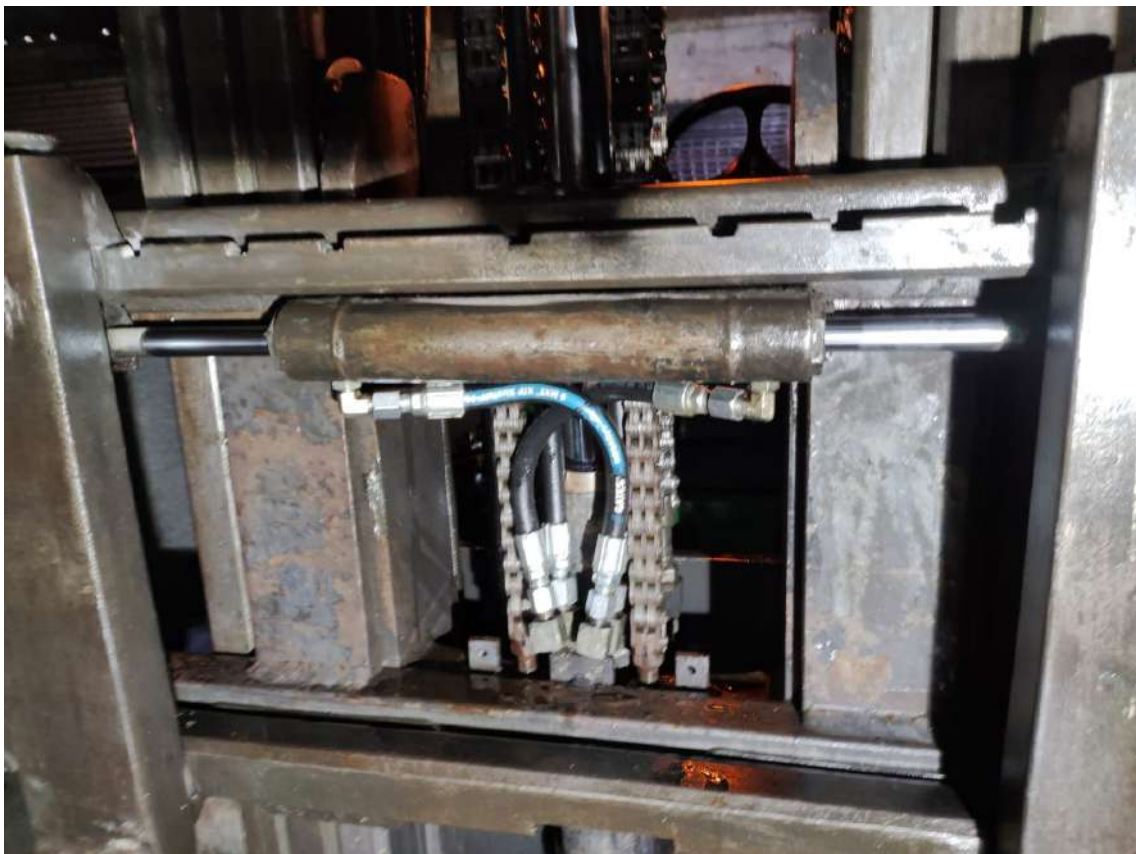
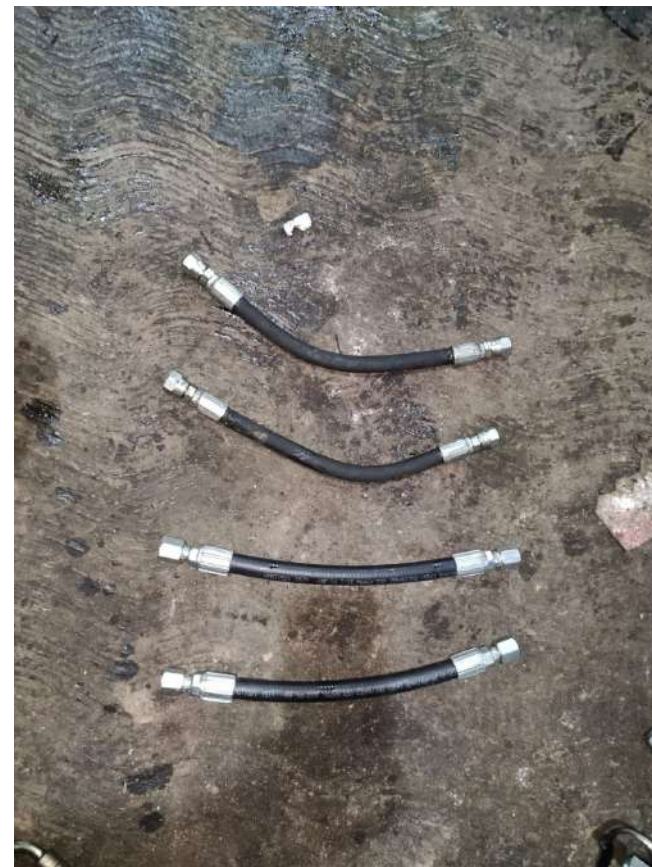
CAMBIO DE 2 MANGUERAS DE DESPLAZDOR LATERAL .

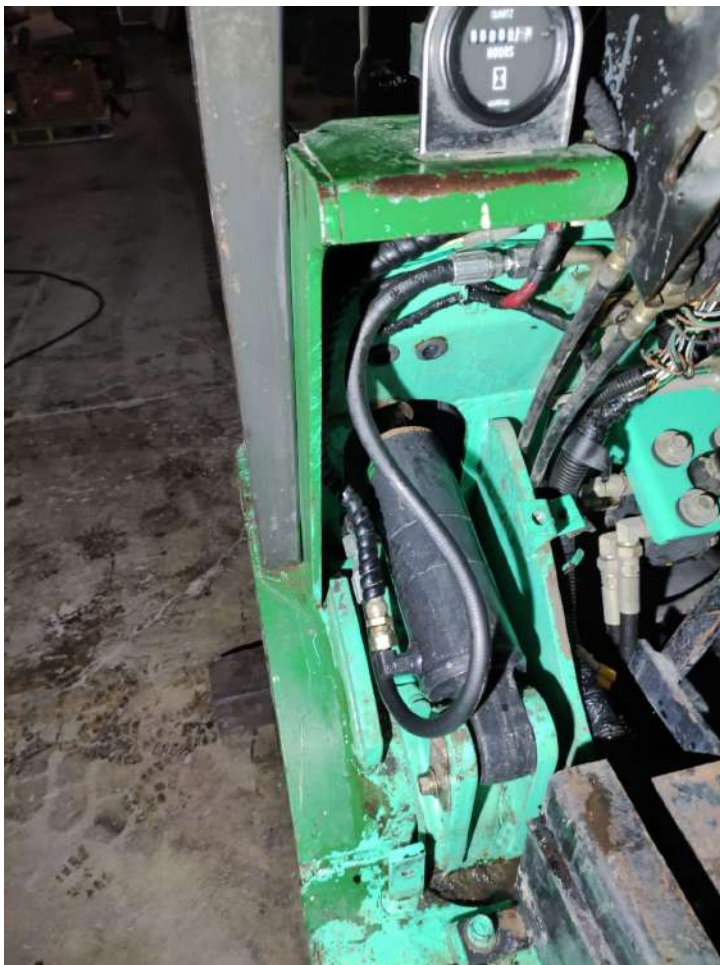
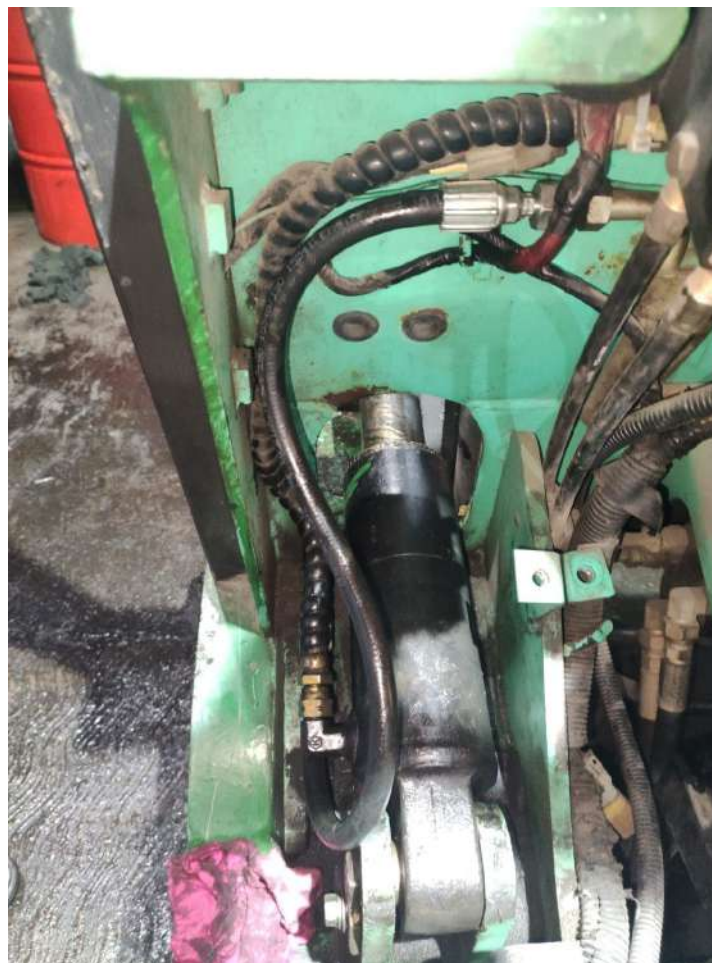
CAMBIO DE MANGUERA DE CILINDRO DE INCLINACION.

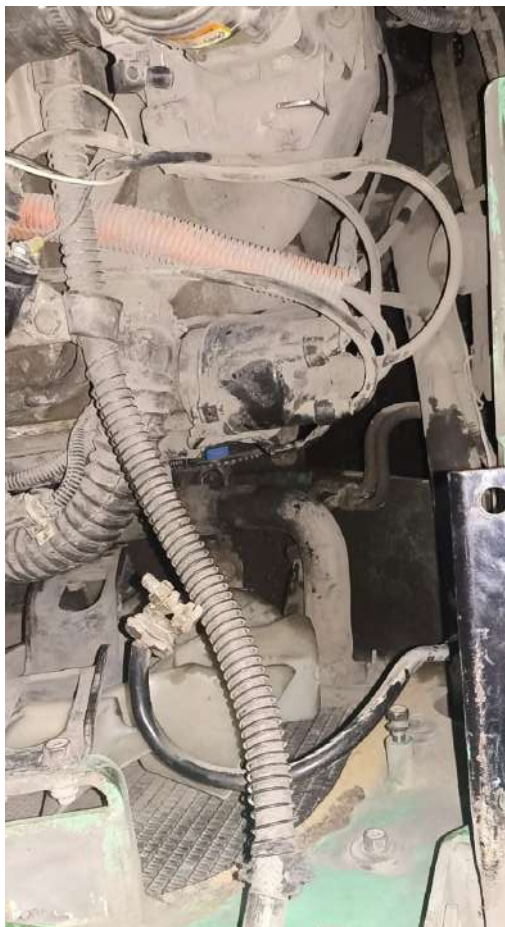
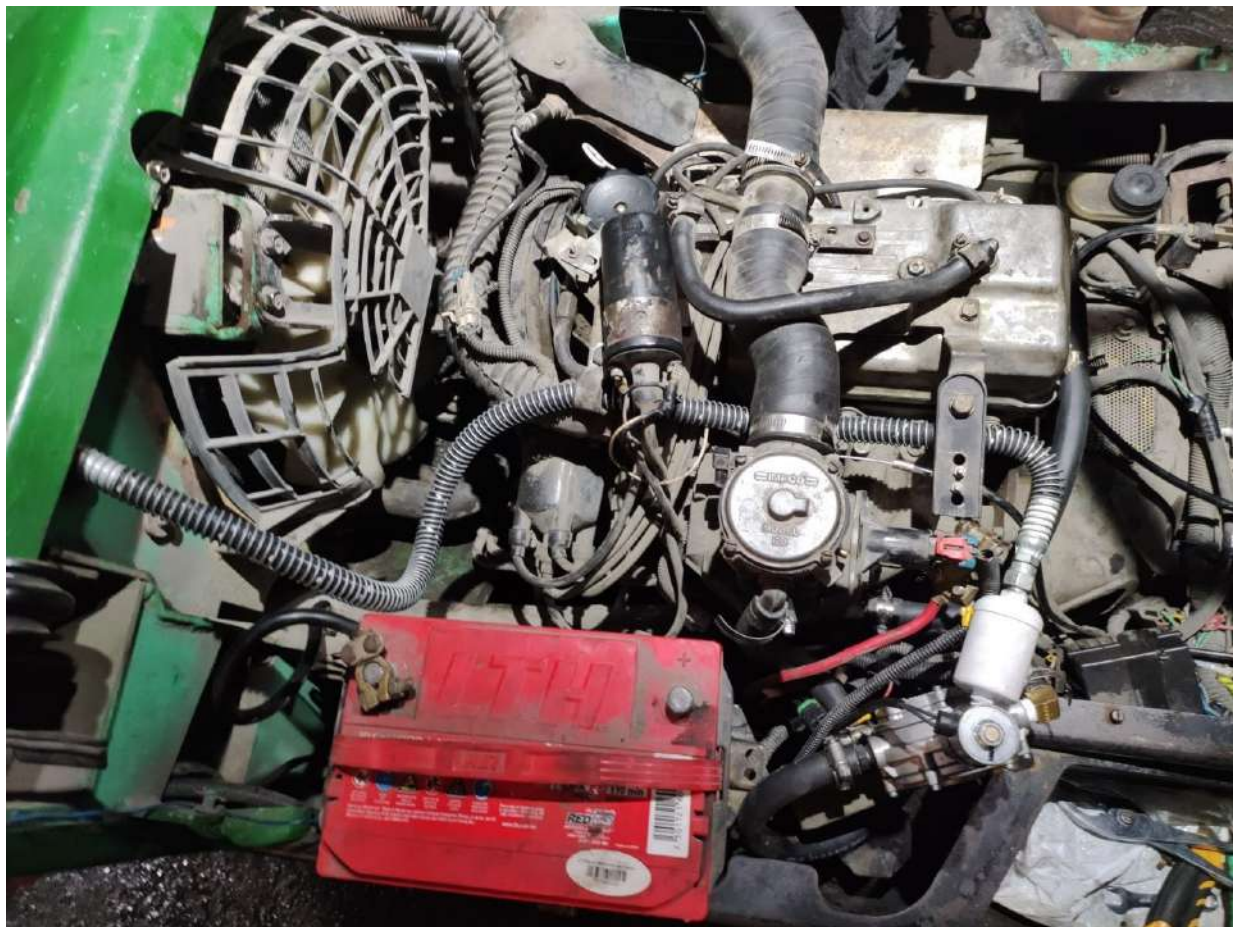
**MANTENIMIENTO PREVENTIVO:  
CAMBIO DE MANGUERA DE GAS DAÑADA**

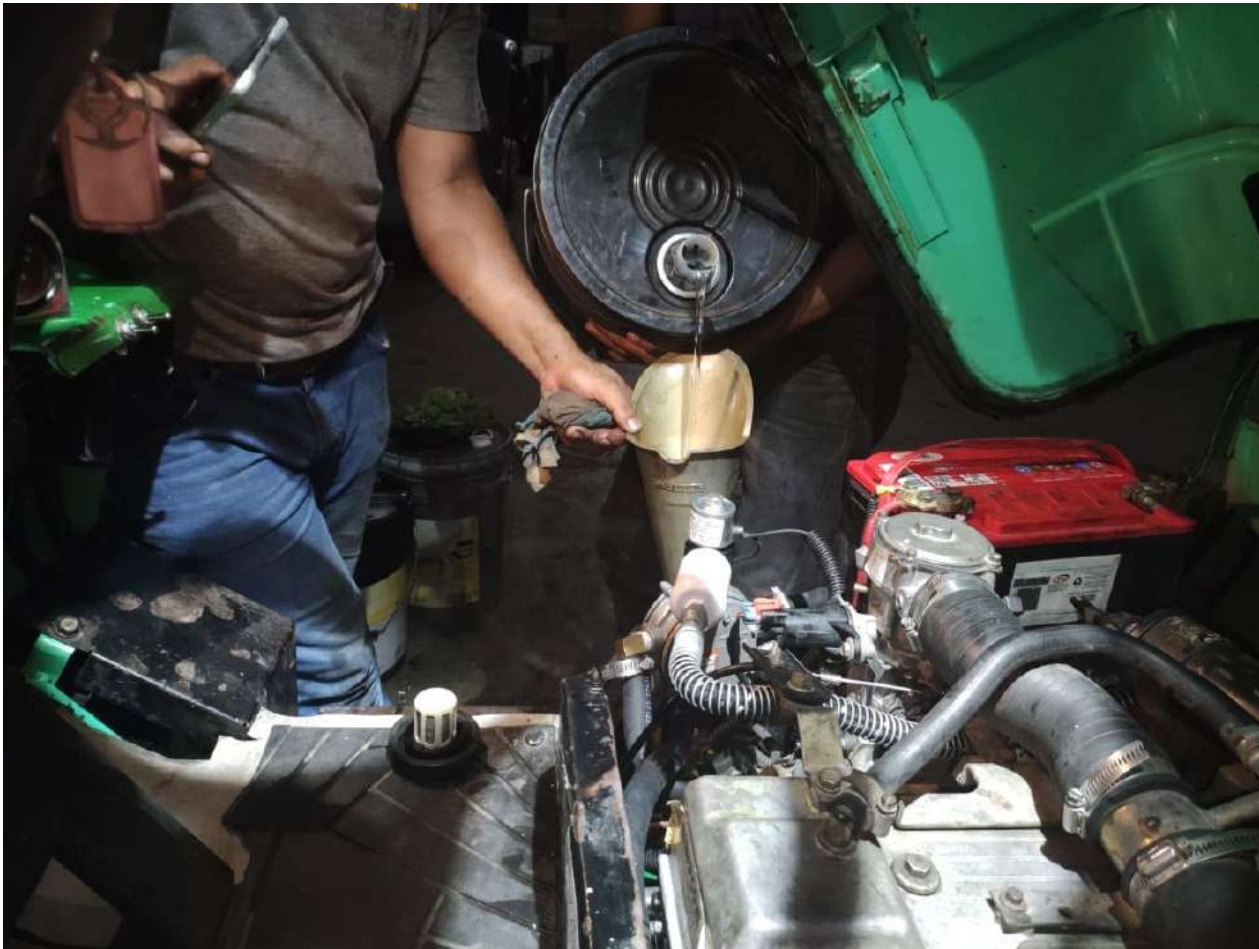
SUMINISTRO DE 15 LTS DE ACEITE HIDRAULICO PARA COLOCAR NIVEL
