VHSA-0101

Equipo: TOYOTA

Modelo: 7FBCU15

## MANTENIMIENTO CORRECTIVO:

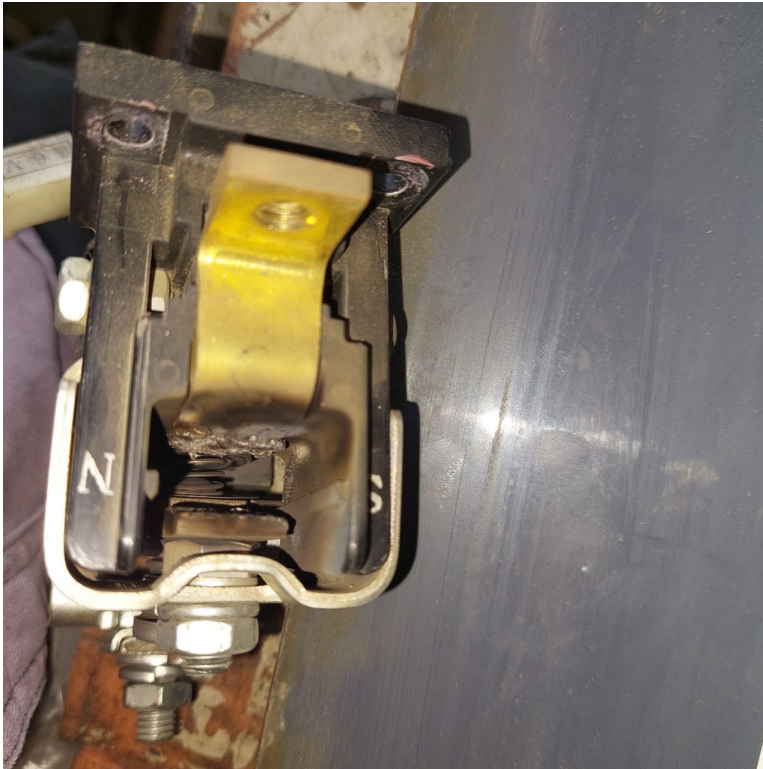
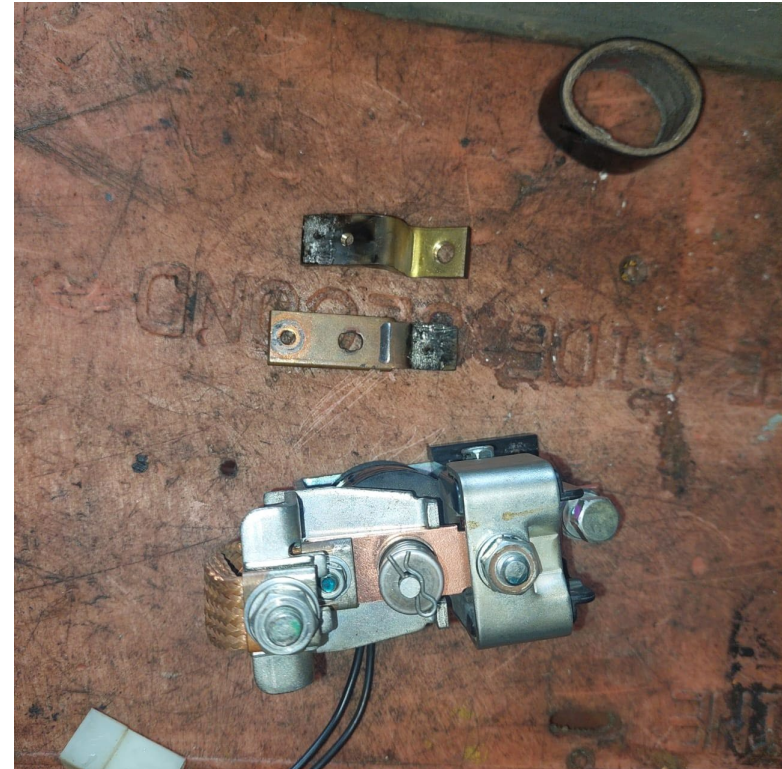
SE RETIRA CONTACTOR ELECTRICO DAÑADO

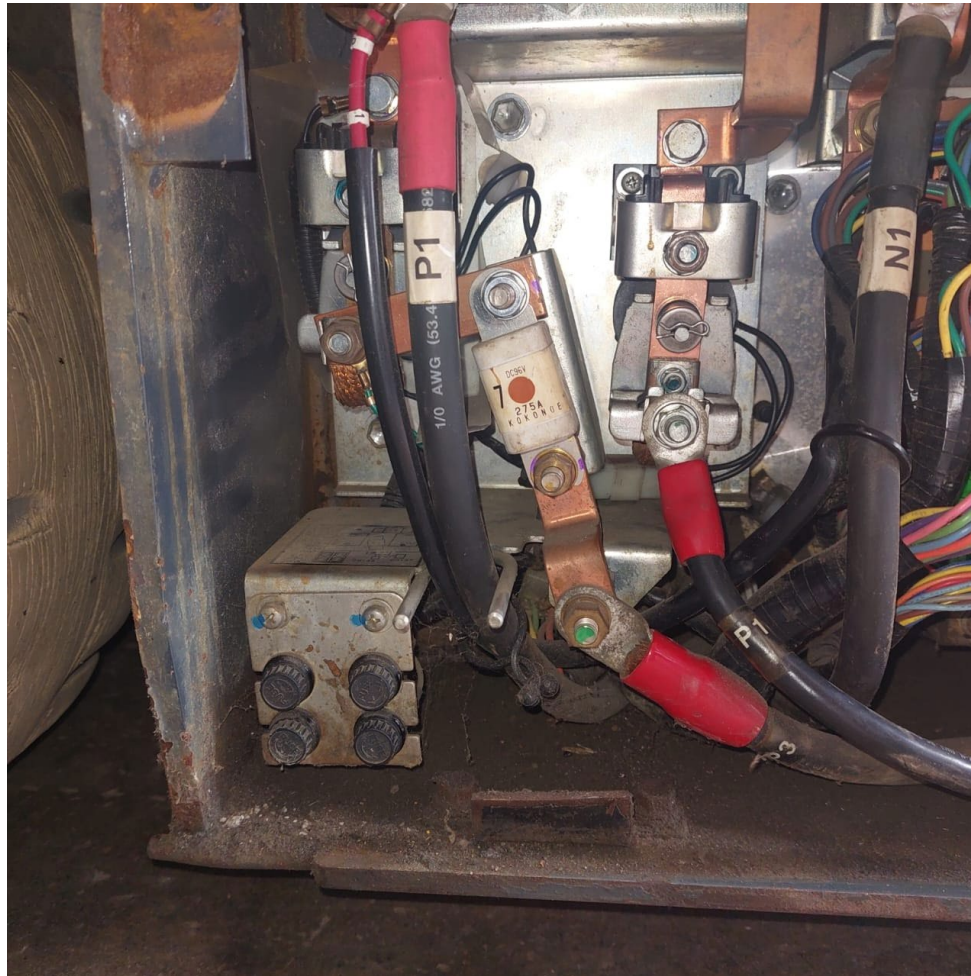
## MANTENIMIENTO CORRECTIVO: CONTACTOR OPERANDO

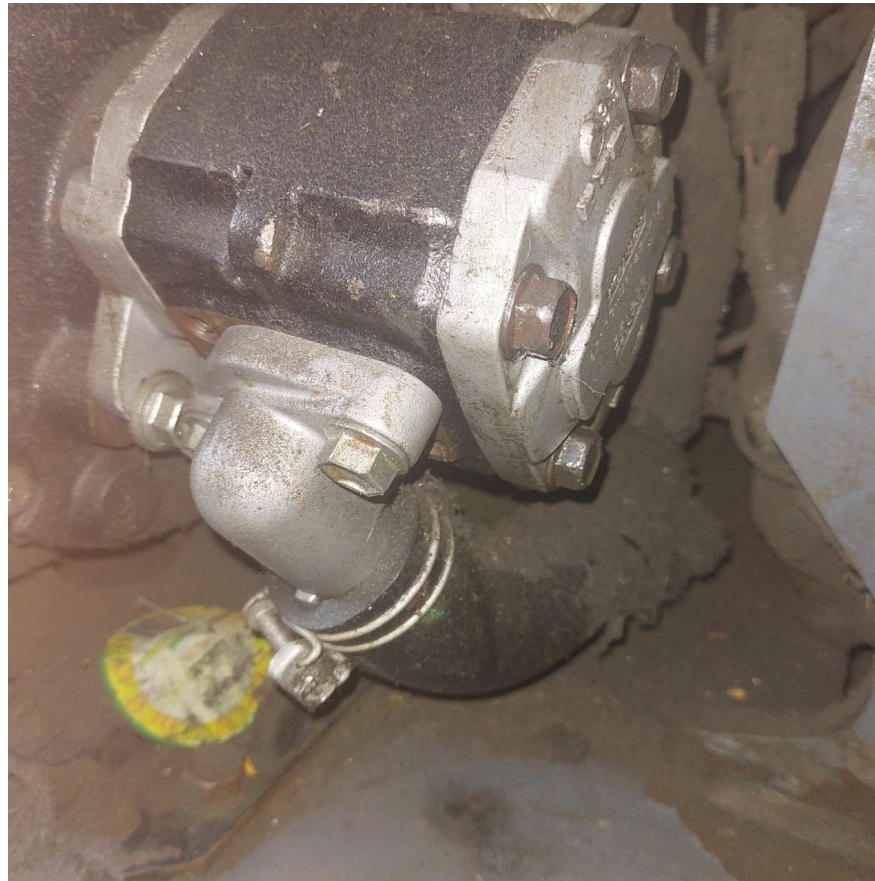
- SE OBSERVA PRESENCIA DE ACEITE EN BOMBA HIDRAULICA
- MANGUERAS HIDRAULICAS DE MANIFUL CON PRESENCIA DE ACEITE .
