| <b>Empresa:</b> LA FERRE MACUSPANA | <b>Solicitante:</b> | <b>Código QR:</b> VHSA-0038 | <b>N. Orden:</b> KAUF0781 | <b>Fecha:</b> 22/06/22 |
| <b>Equipo:</b> MONTACARGAS | <b>Modelo:</b> JHC30 | <b>Serie:</b> 71238114 | <b>Capacidad:</b> | <b>Horómetro:</b> 8365.3 |

**MANTENIMIENTO PREVENTIVO:**  
**CAMBIO DE FILTRO DE AIRE**

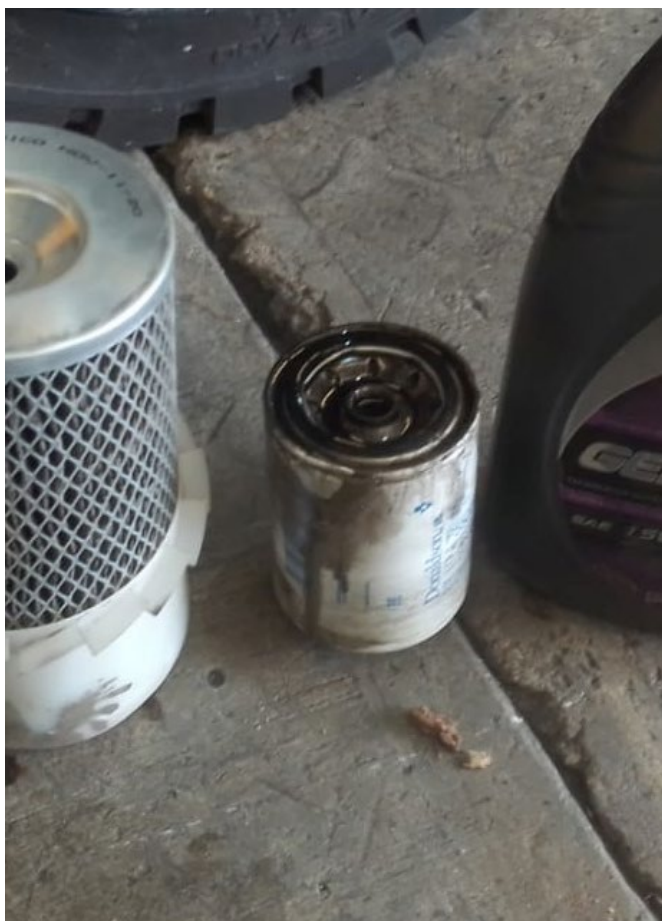
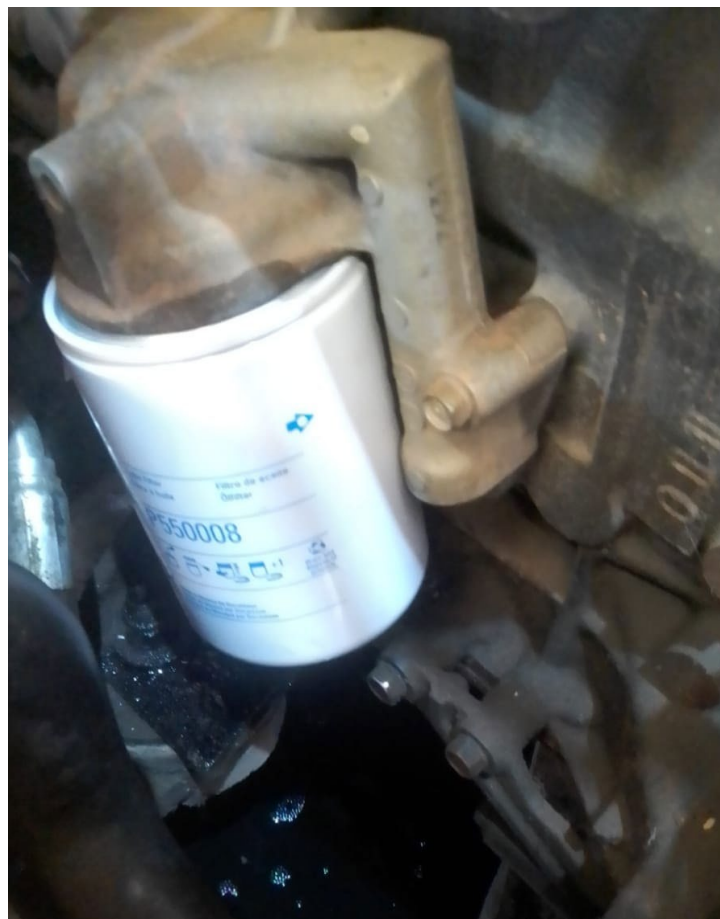
### CAMBIO DE FILTRO DE ACEITE DE MOTOR

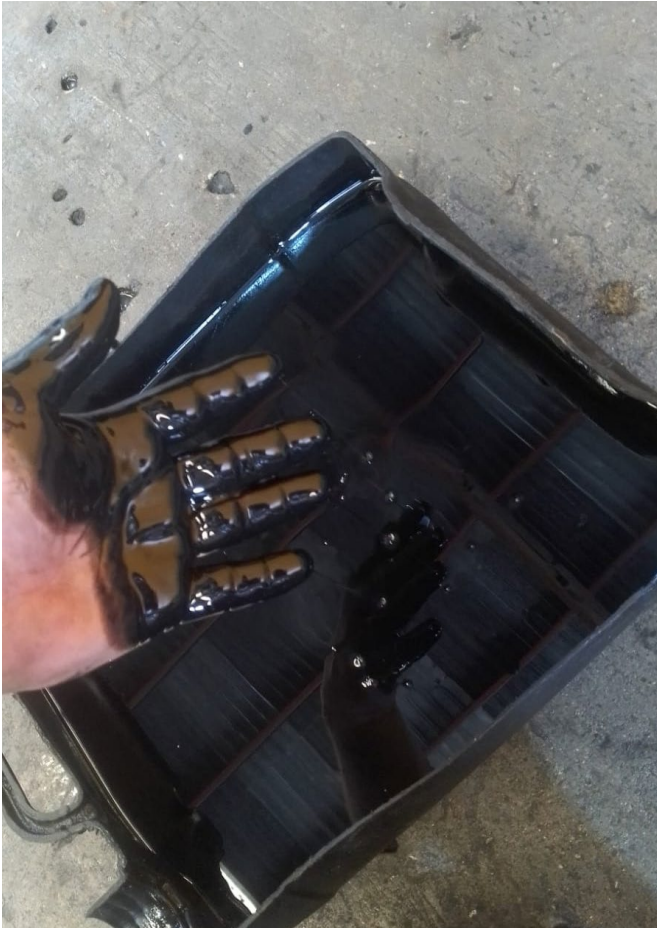
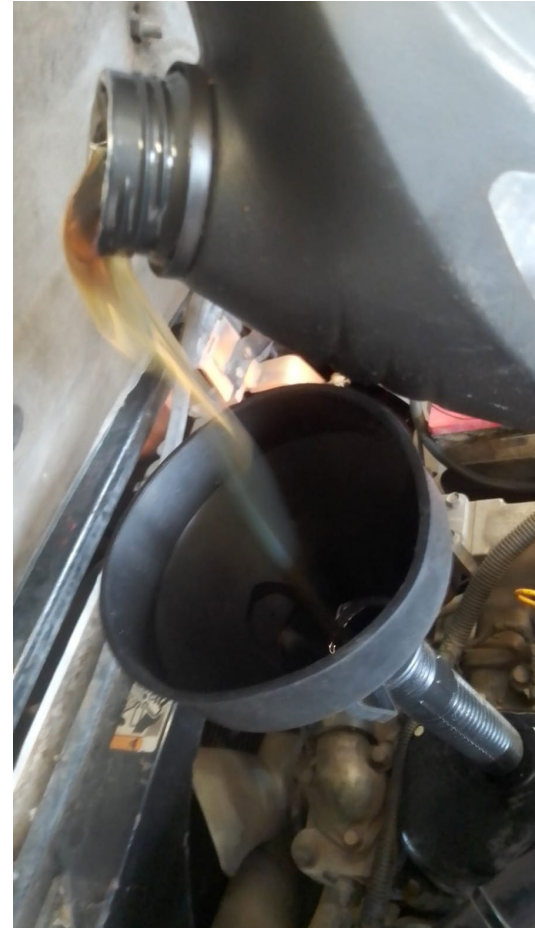
**MANTENIMIENTO PREVENTIVO:**  
**CAMBIO DE ACEITE DE MOTOR**

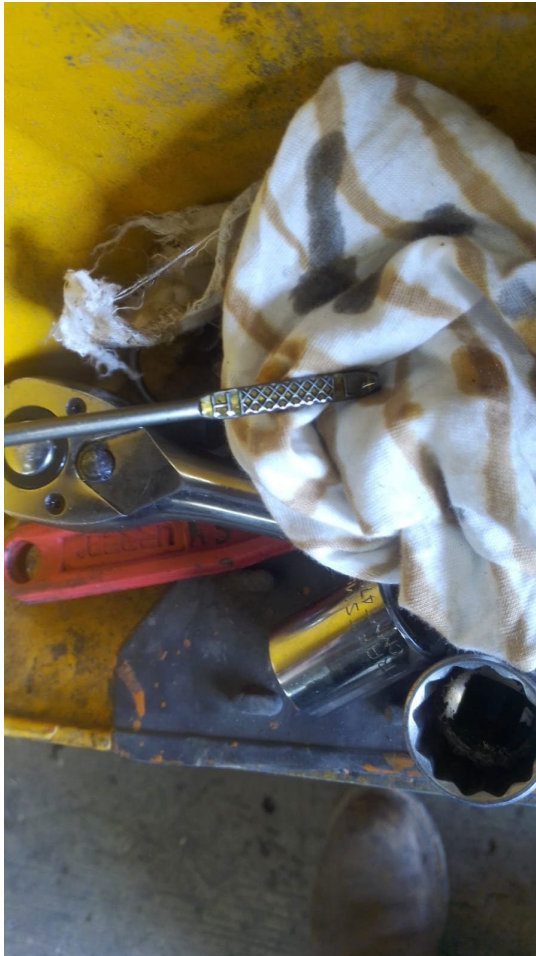
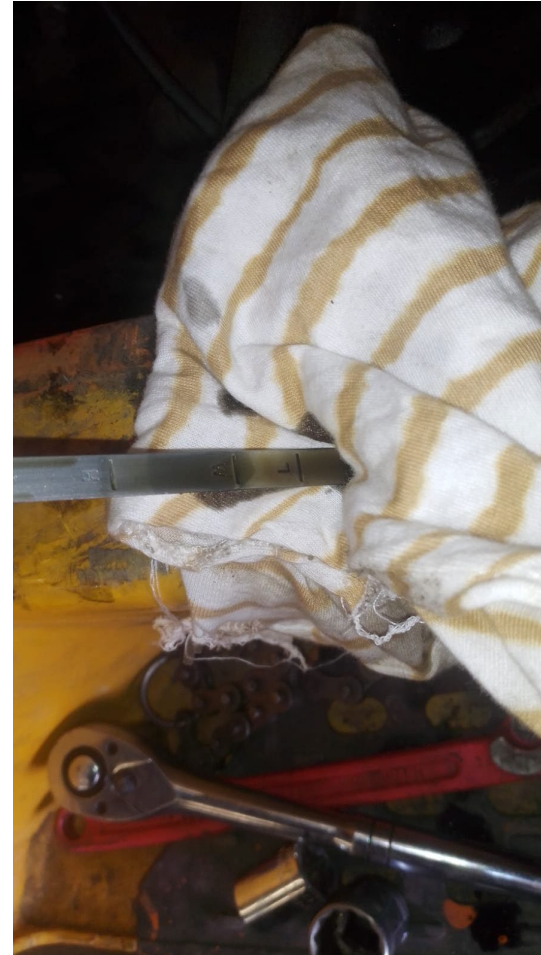
**MANTENIMIENTO PREVENTIVO:**  
**NIVELADO DE TODOS LOS FLUIDOS**

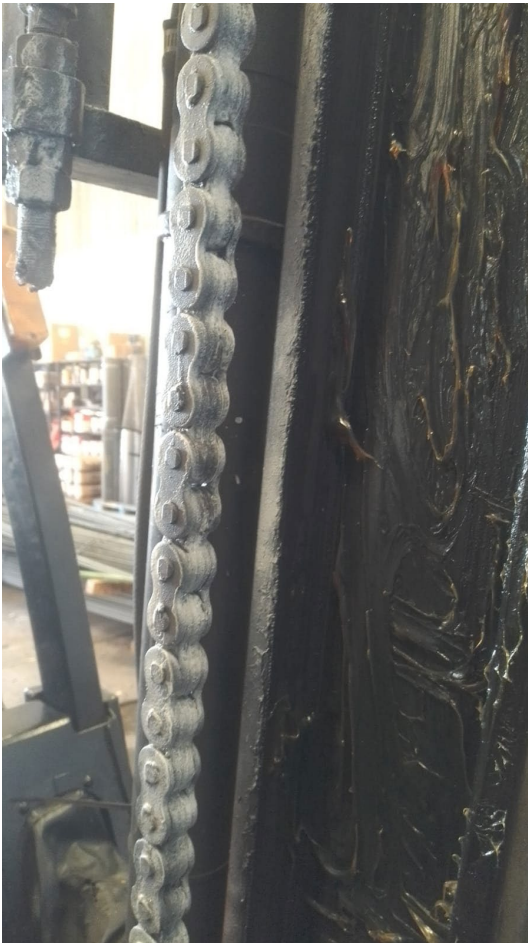
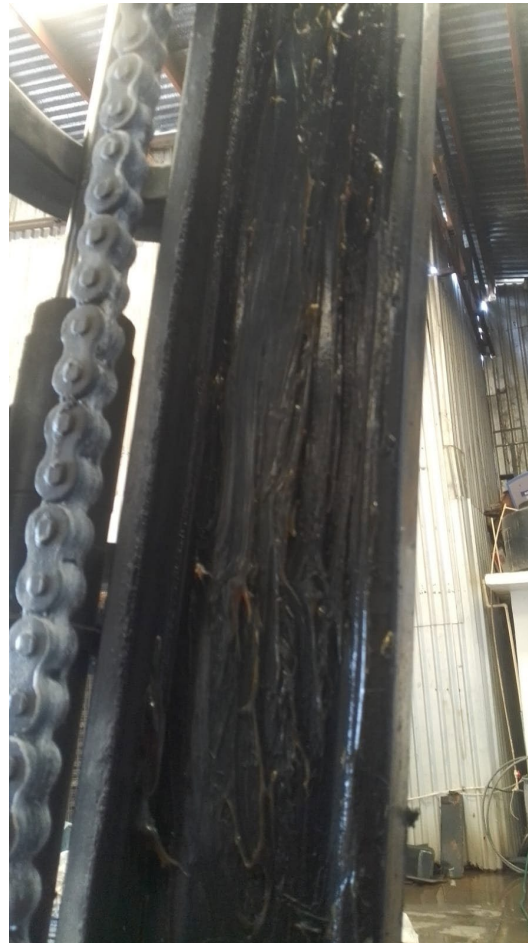
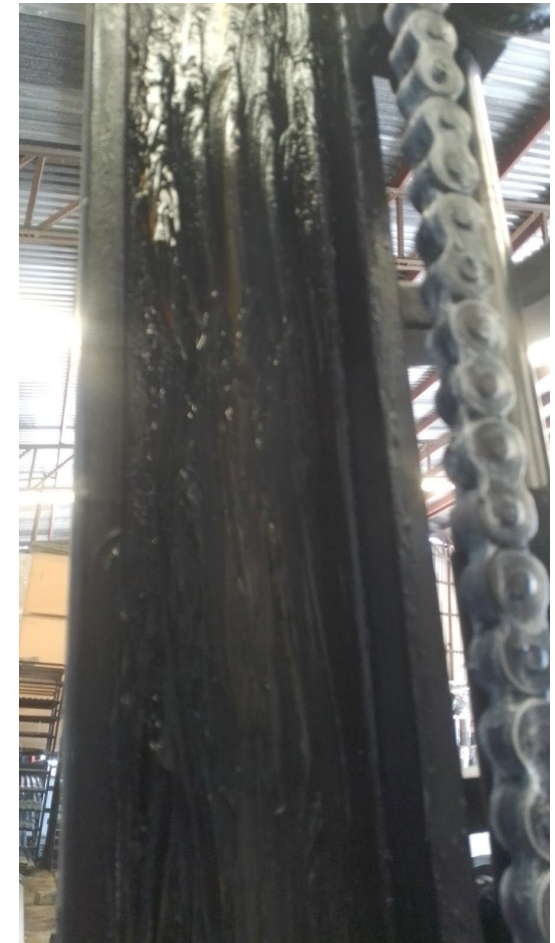
**MANTENIMIENTO PREVENTIVO:**  
**LUBRICADO DE CADENAS Y ENGRASADO DE MASTIL**
