Empresa: HARI MASA

Equipo: MONTACARGAS

Modelo: GP25K

## MANTENIMIENTO PREVENTIVO:

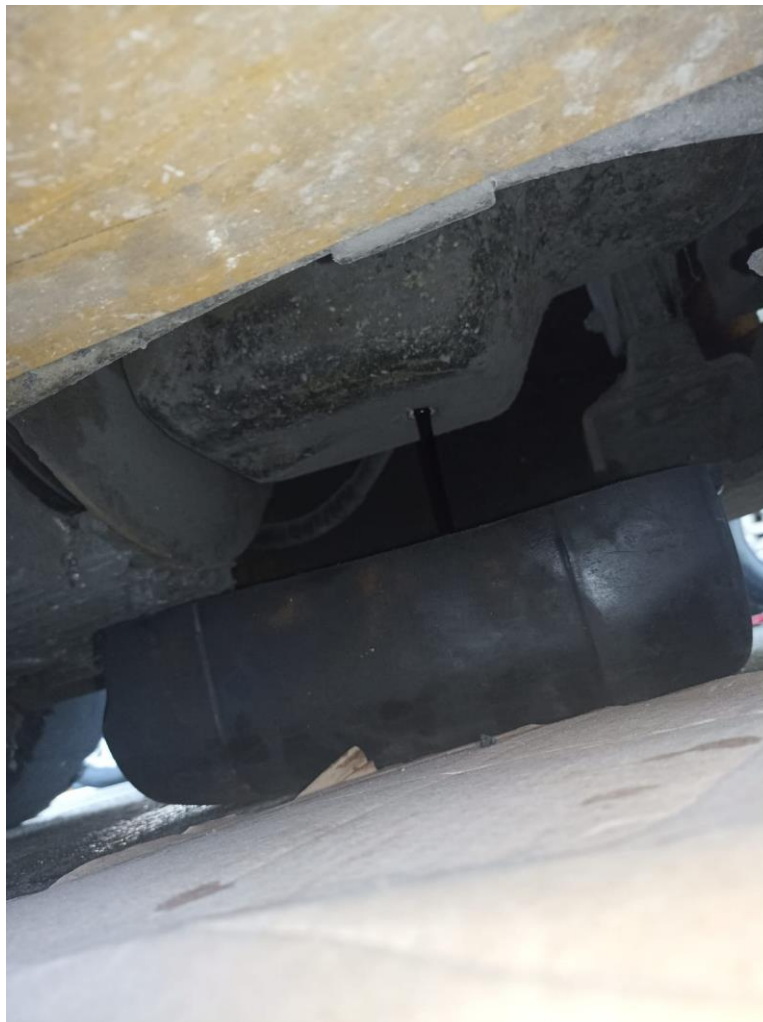
### CAMBIO DE ACEITE DE MOTOR

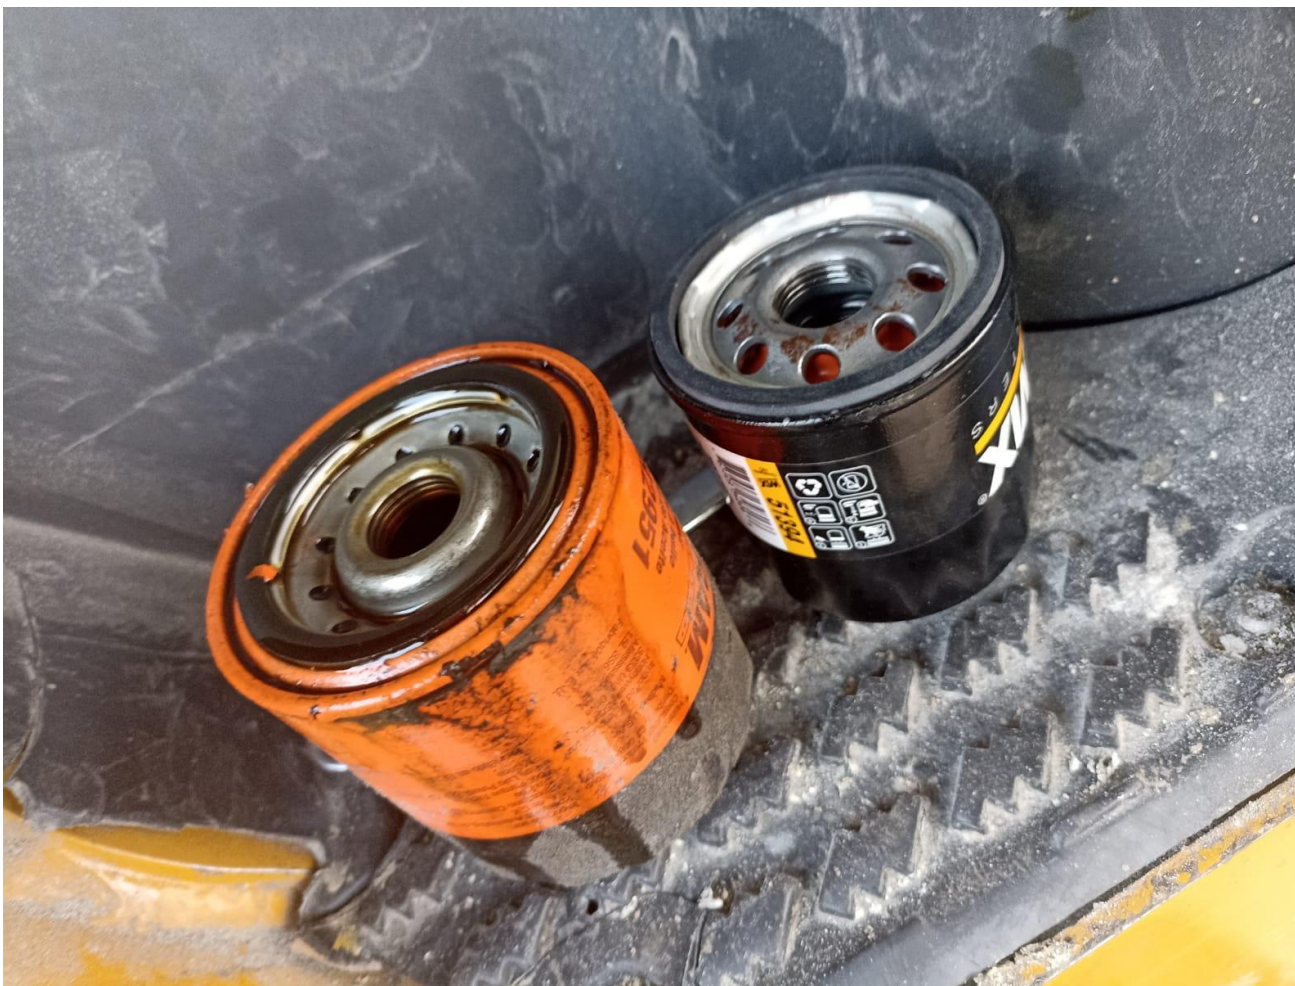
### CAMBIO DE FILTRO DE ACEITE DE MOTOR

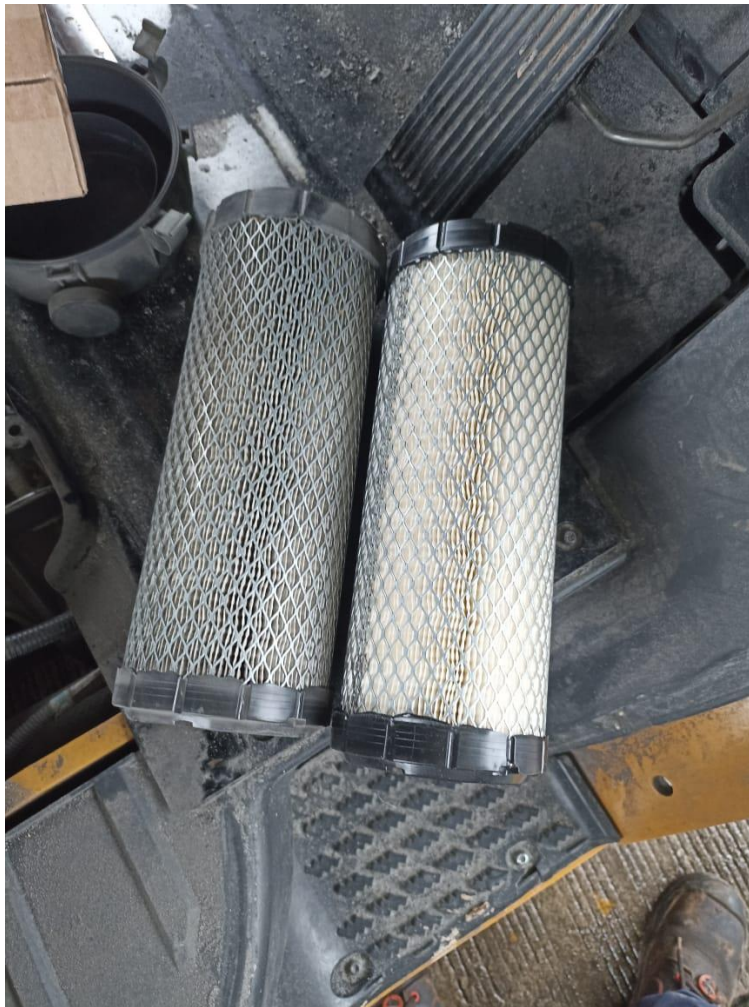
### CAMBIO DE FILTRO DE AIRE

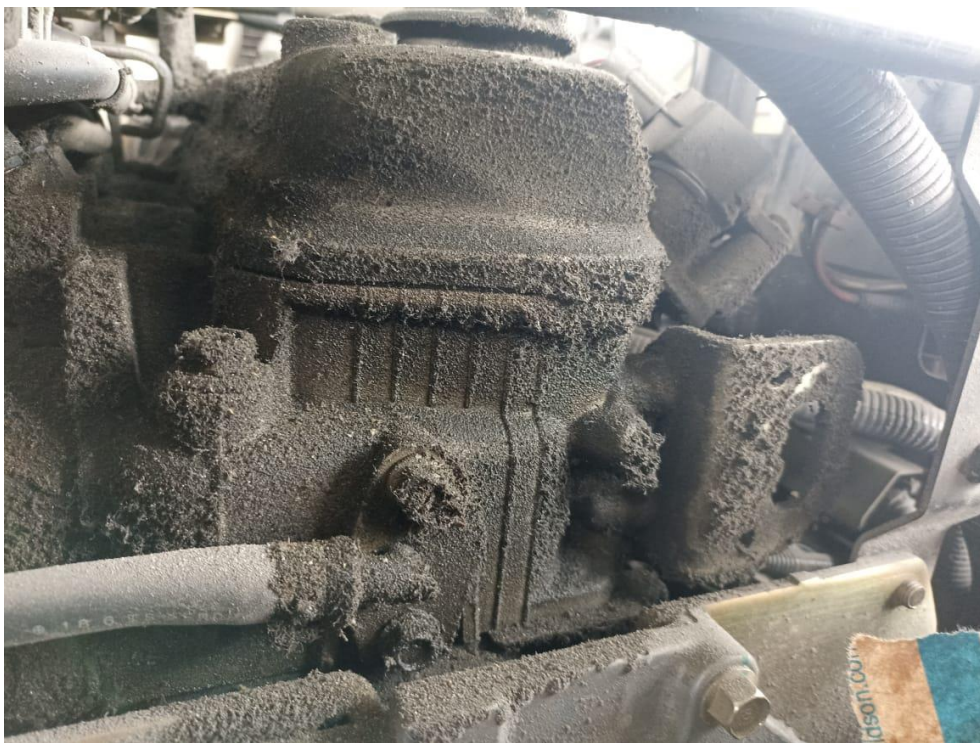
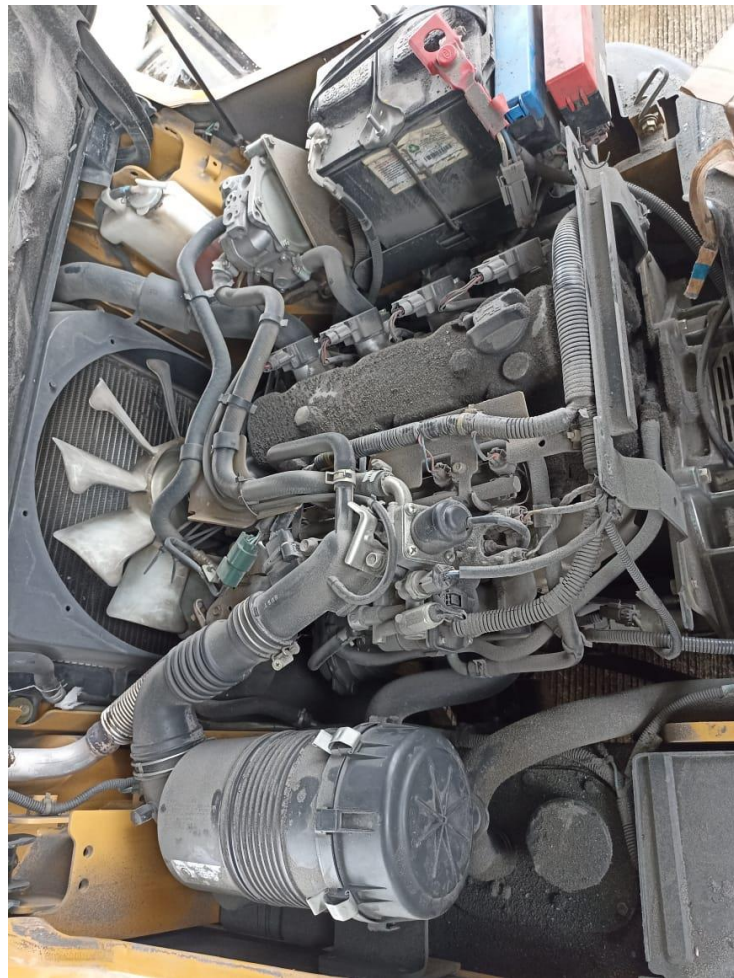
### LAVADO A PRESION EN GENERAL

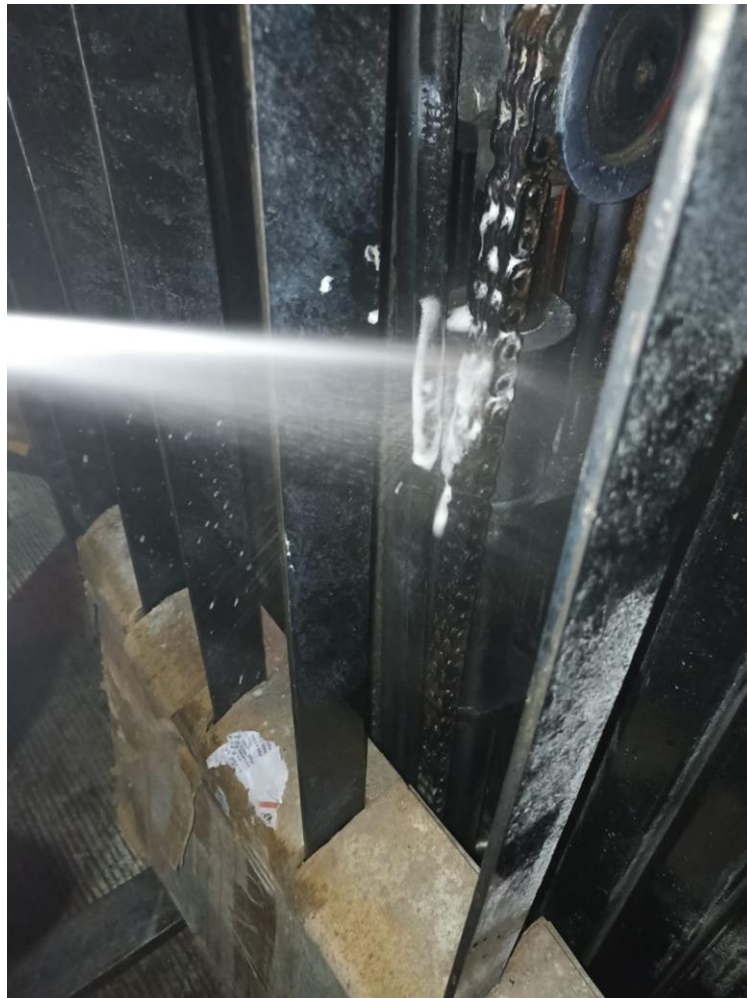
### LUBRICADO DE CADENAS

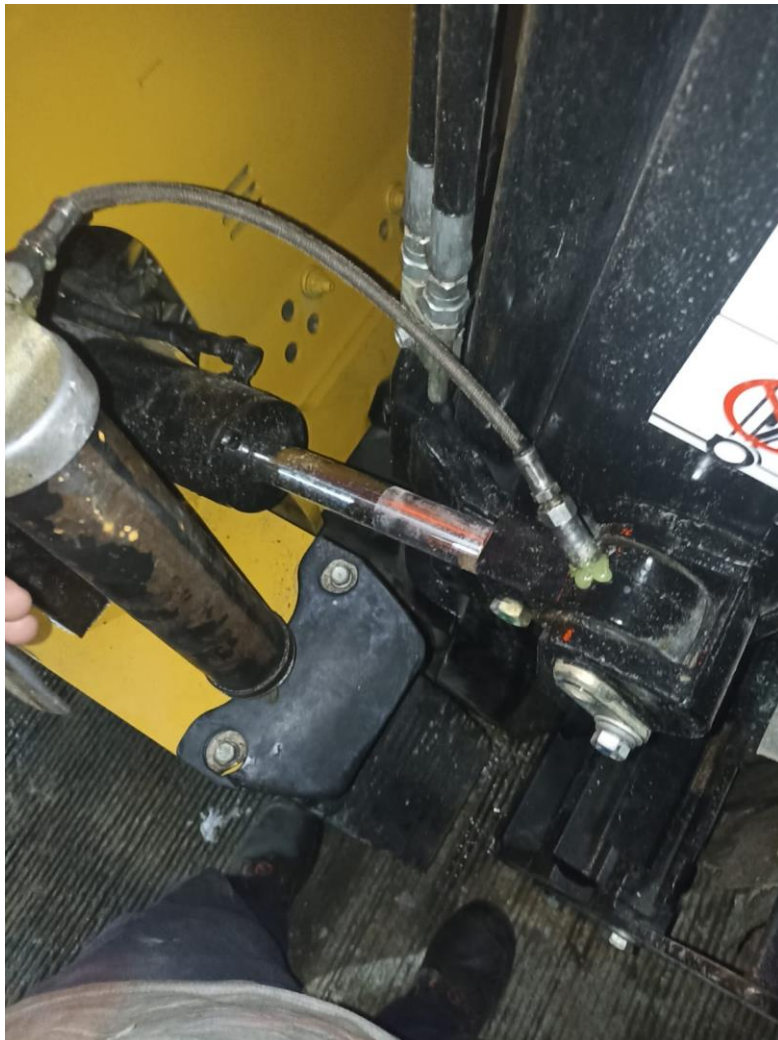
### ENGRASADO EN GENERAL

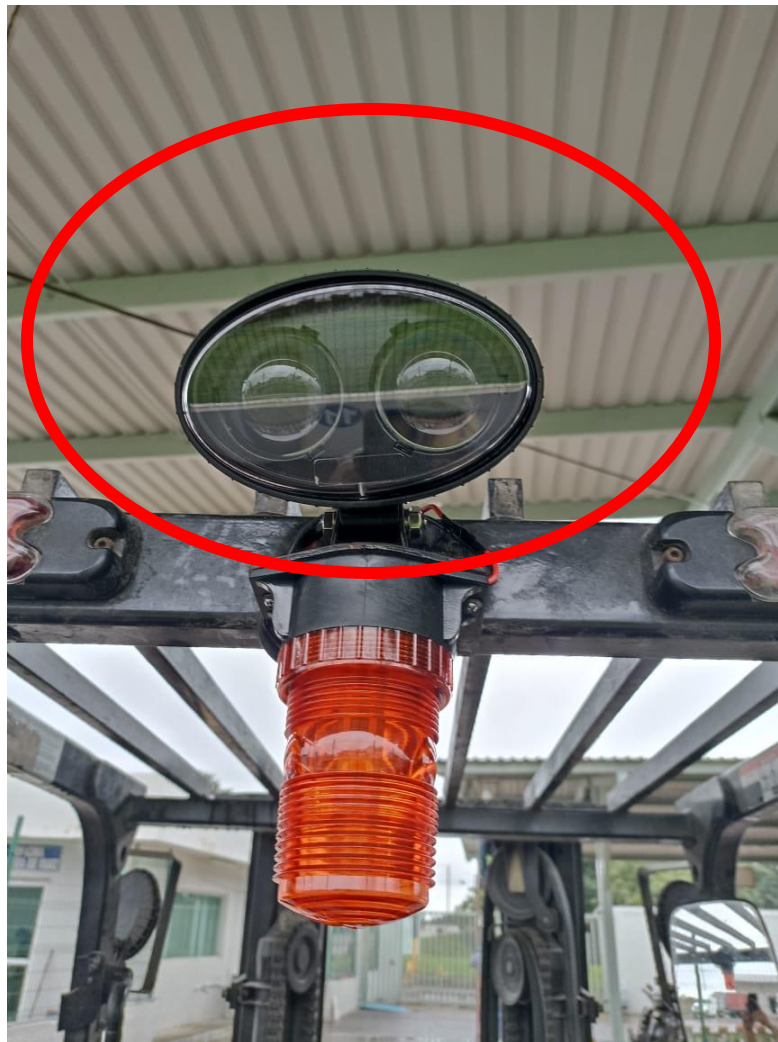
### INSTALACION DE BLUESPOT

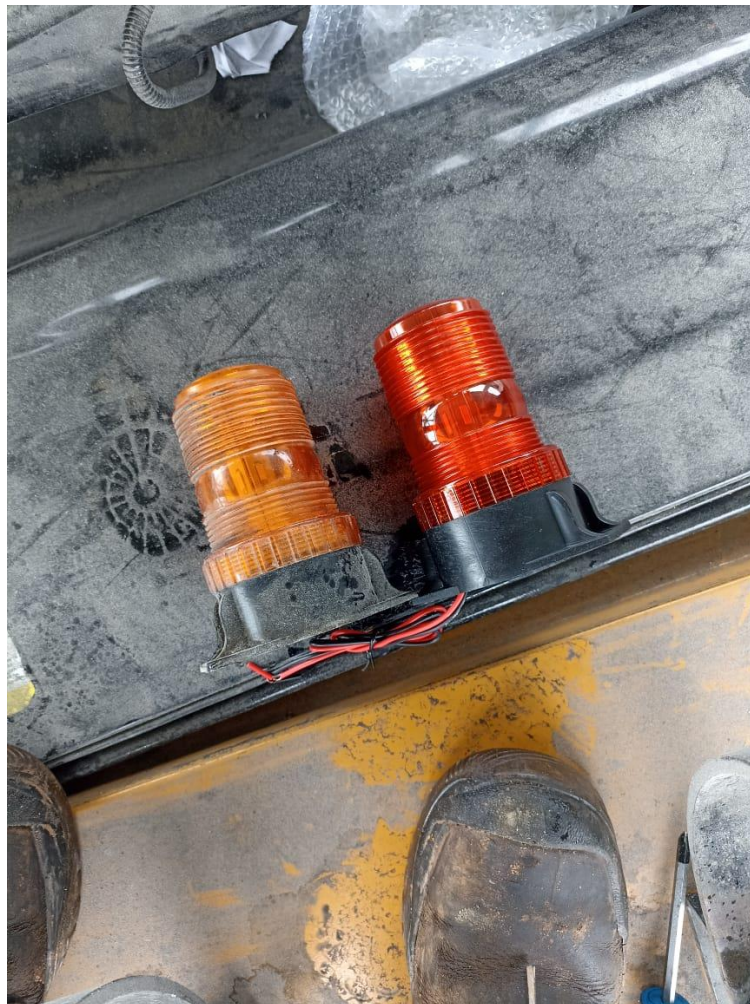
### INSTALACION DE TORRETA

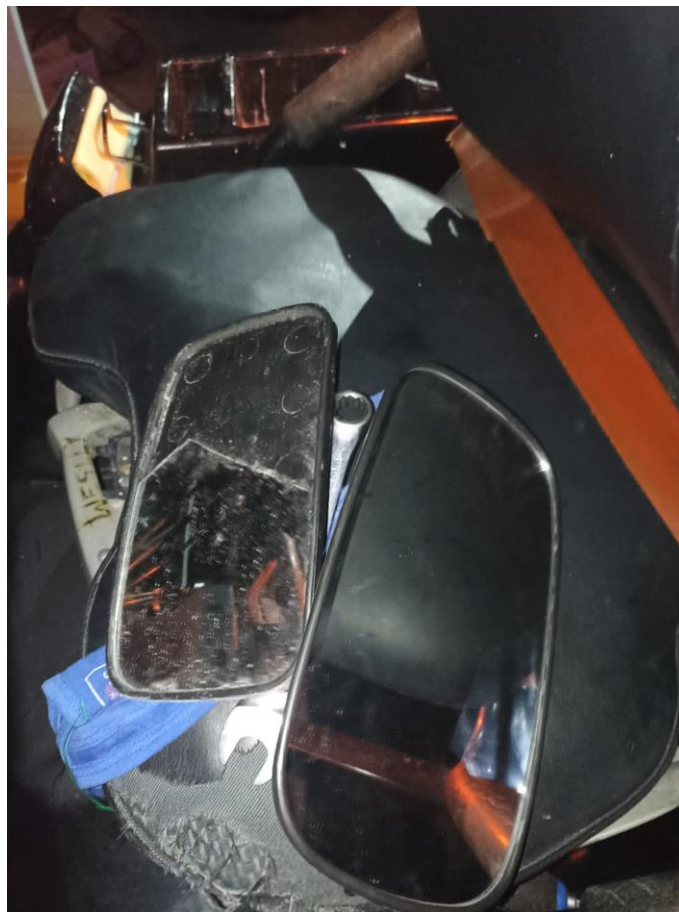
### INSTALACION DE ESPEJO RETROVISOR LATERAL

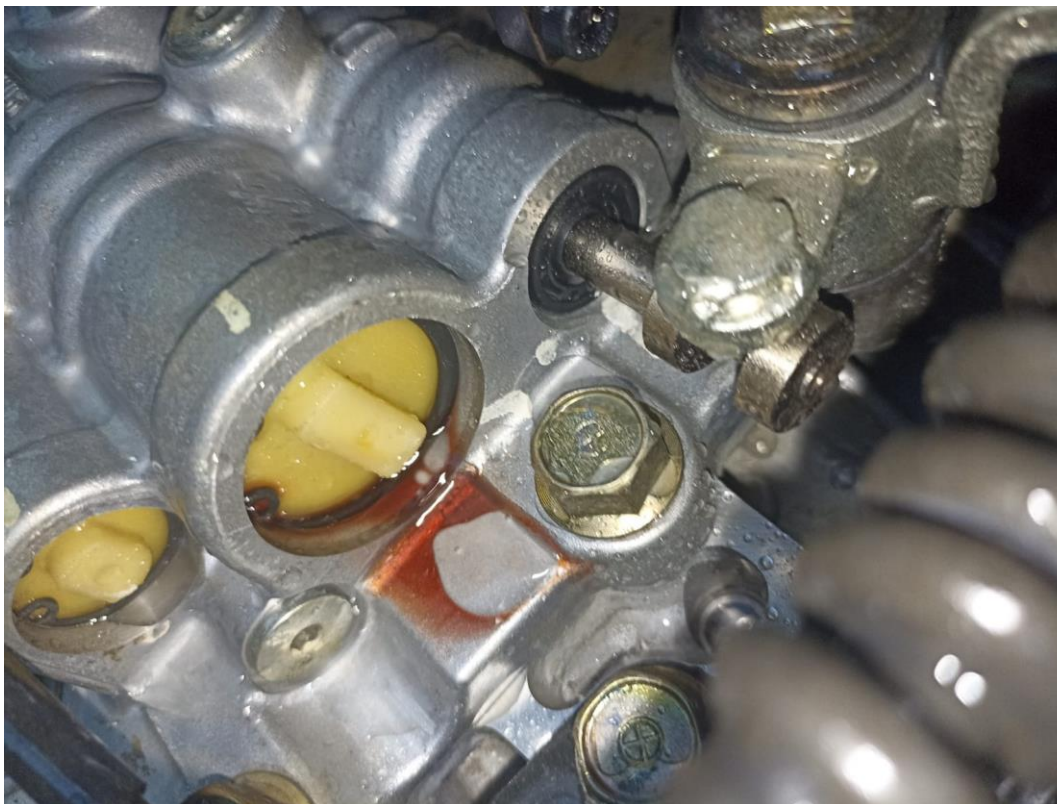
- TIENE FUGA EN EMPAQUES DE BANCO DE VALVULAS
- BOMBA DE FRENO TIENE FUGA, SE RELLENO LIQUIDO

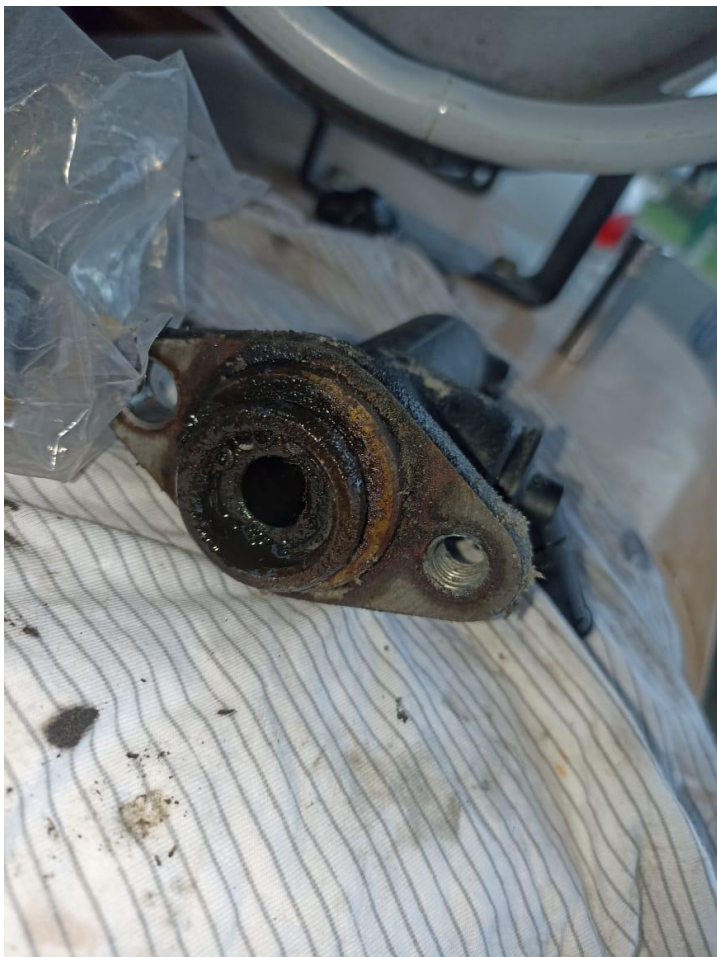
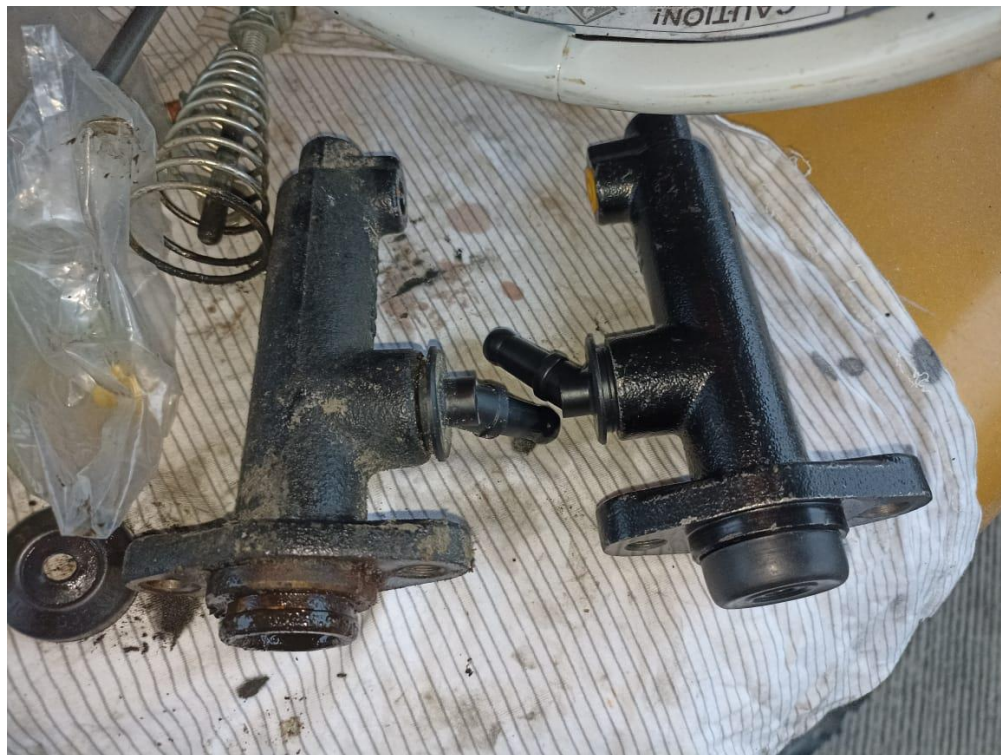
### CAMBIO DE BOMBA DE FRENOS

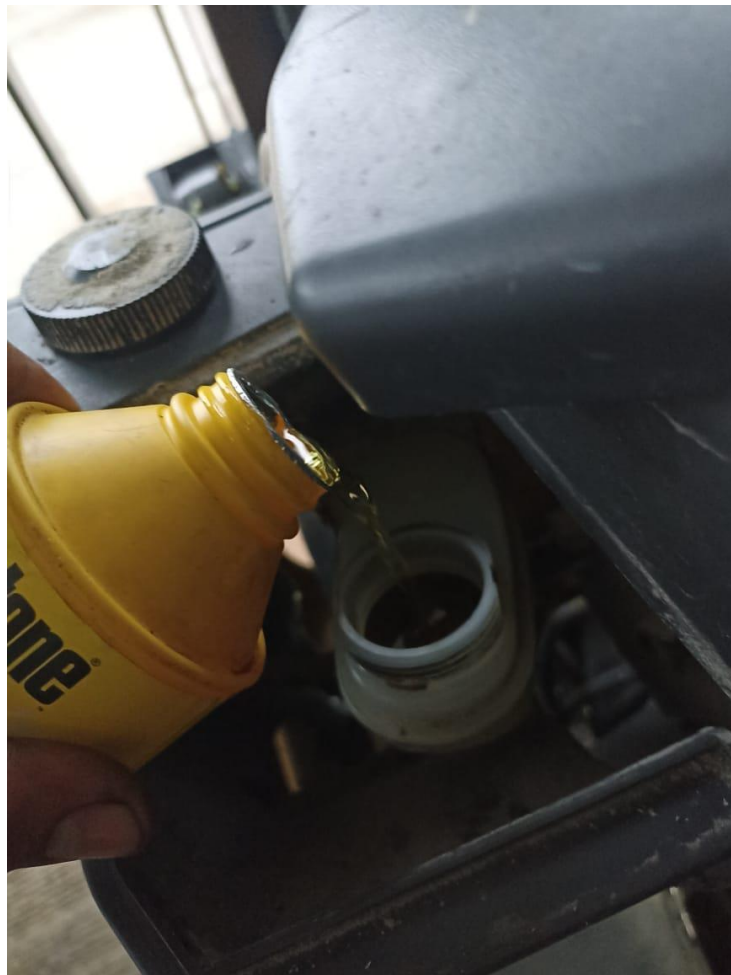
### CAMBIO DE LIQUIDO DE FRENOS

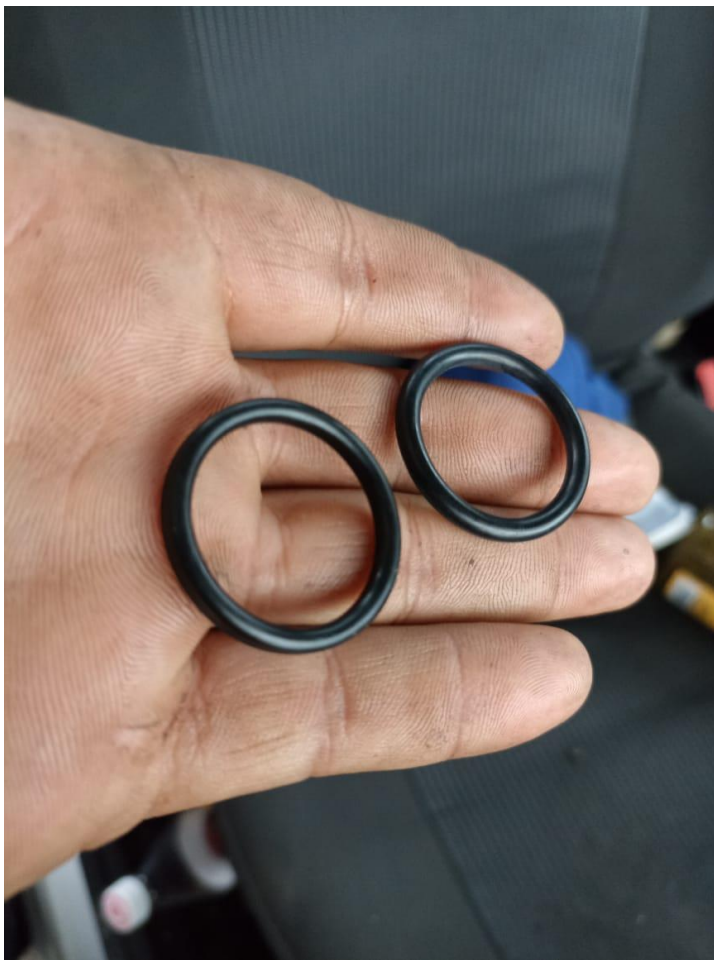
CORRECCION DE FUGA DE SPOOL CON ORING

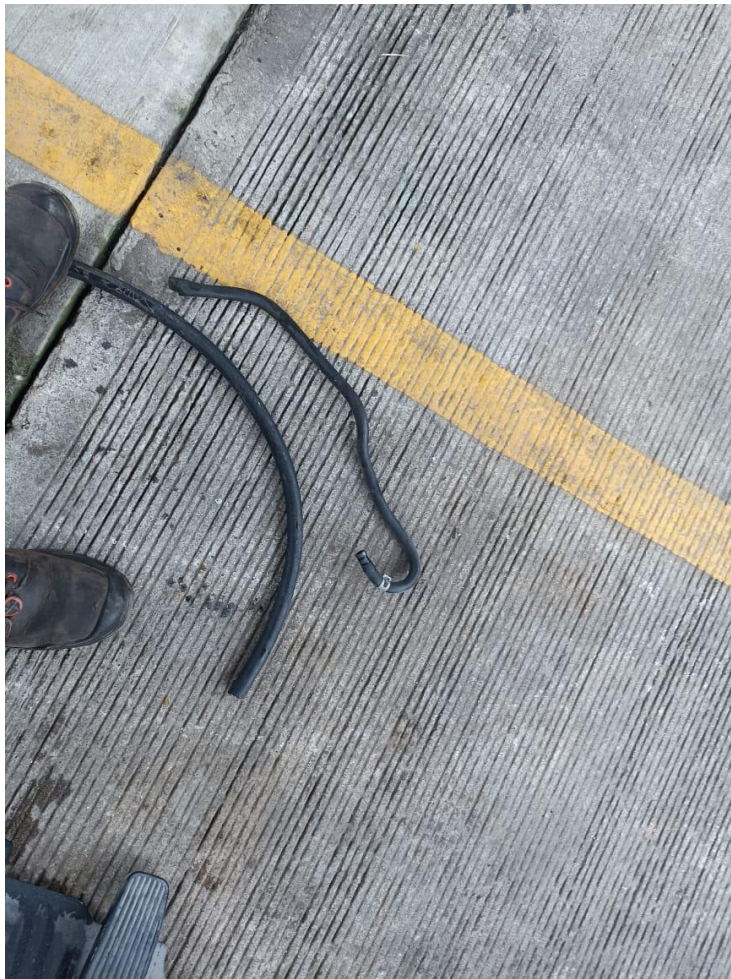
### CORRECCION DE MANGUERA DE ANTICONGELANTE
