Empresa: MS PETROLEROS

Equipo: CLARK

Modelo: CDP55

## MANTENIMIENTO CORRECTIVO:

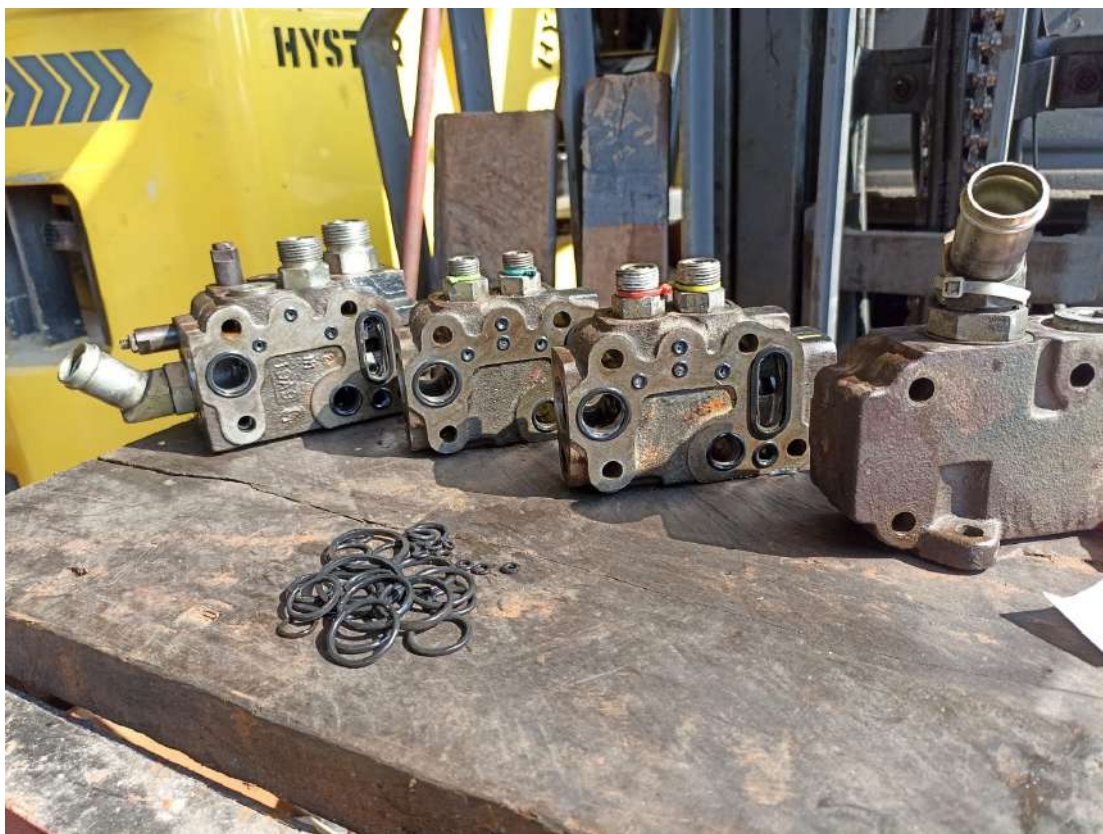
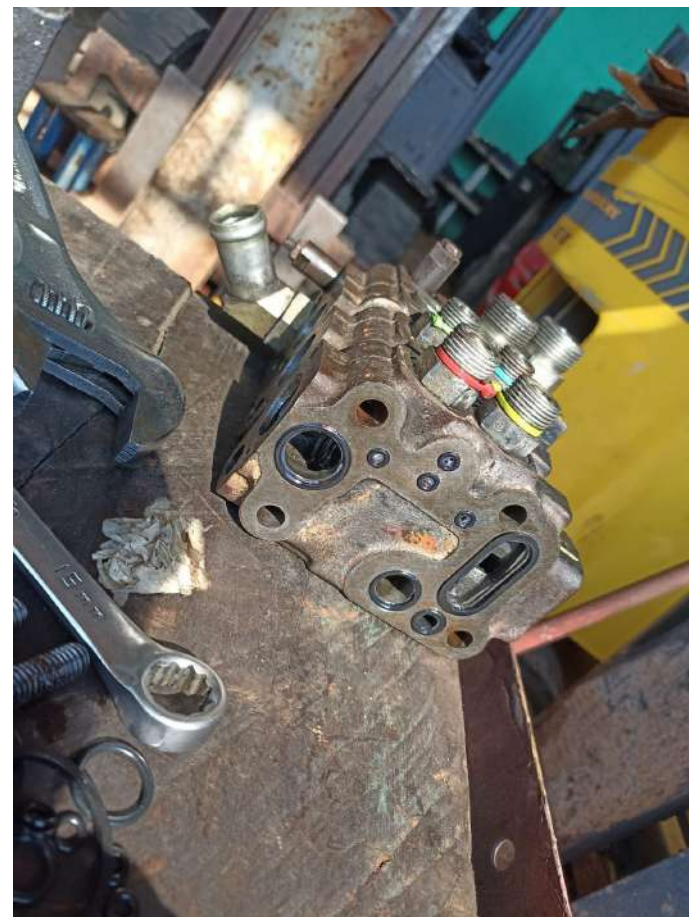
CAMBIO DE KIT DE SELLOS DEL BANCO HIDRAULICO

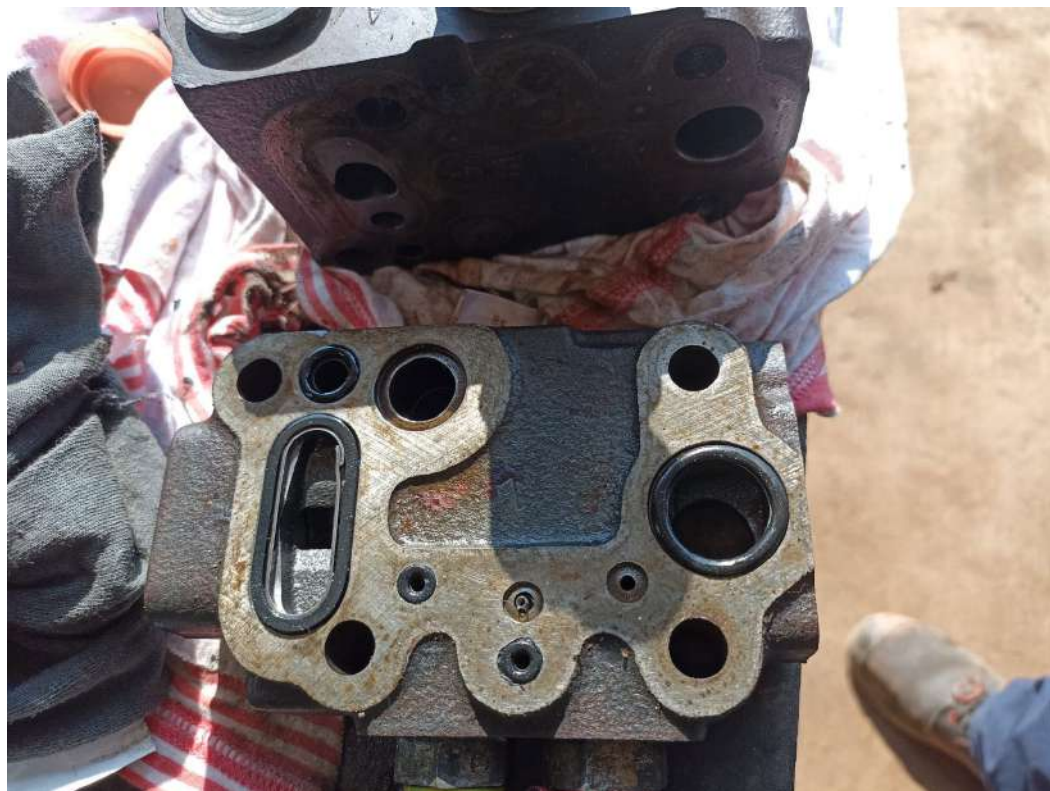
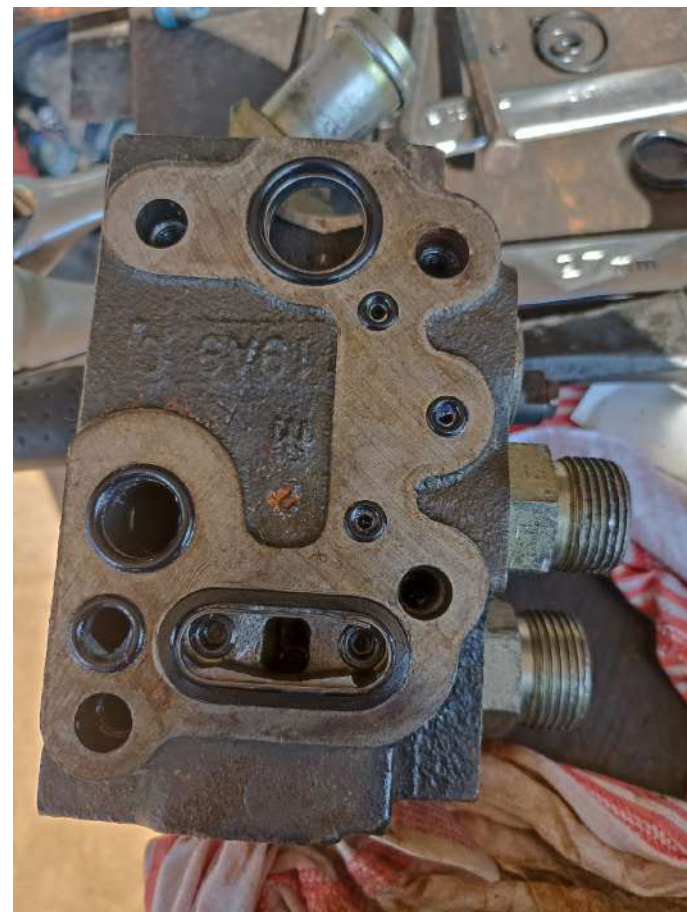
CAMBIO DE KIT DE SELLOS DEL BANCO HIDRAULICO

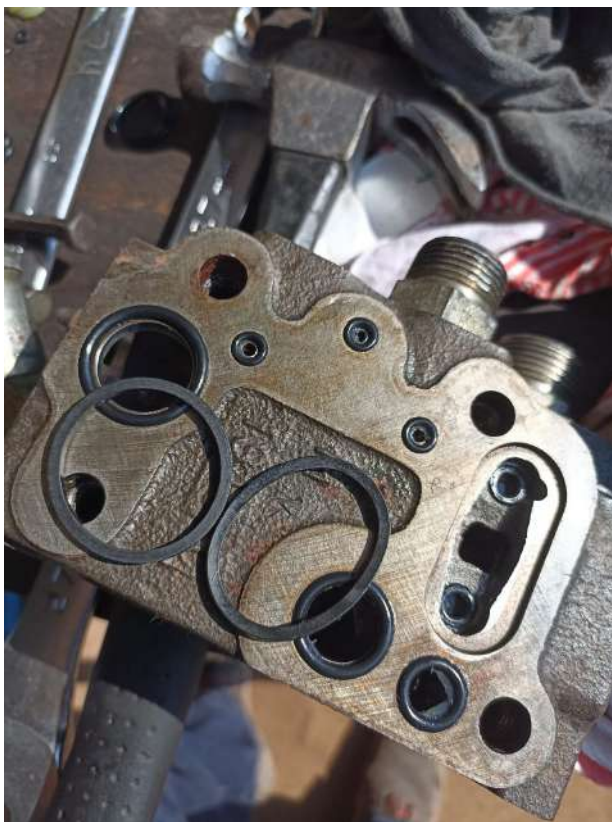
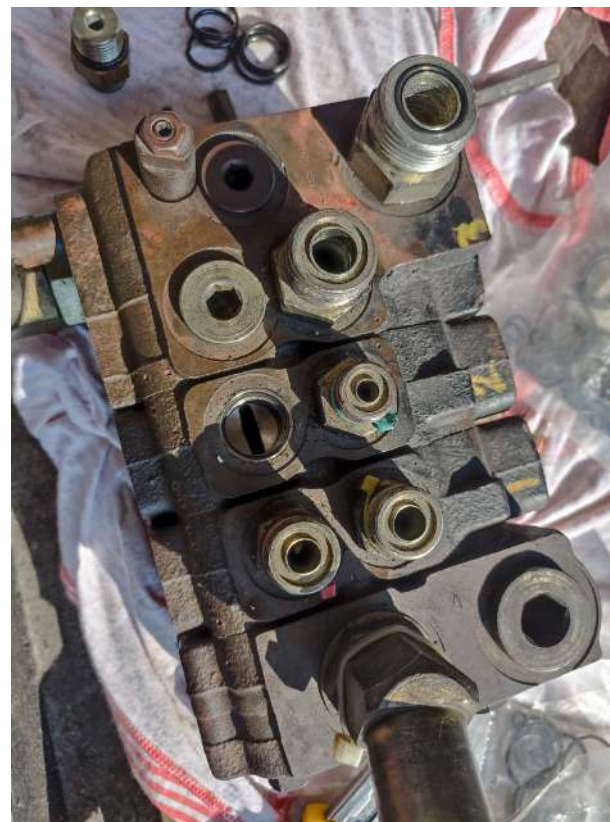
CAMBIO DE KIT DE SELLOS DEL BANCO HIDRAULICO

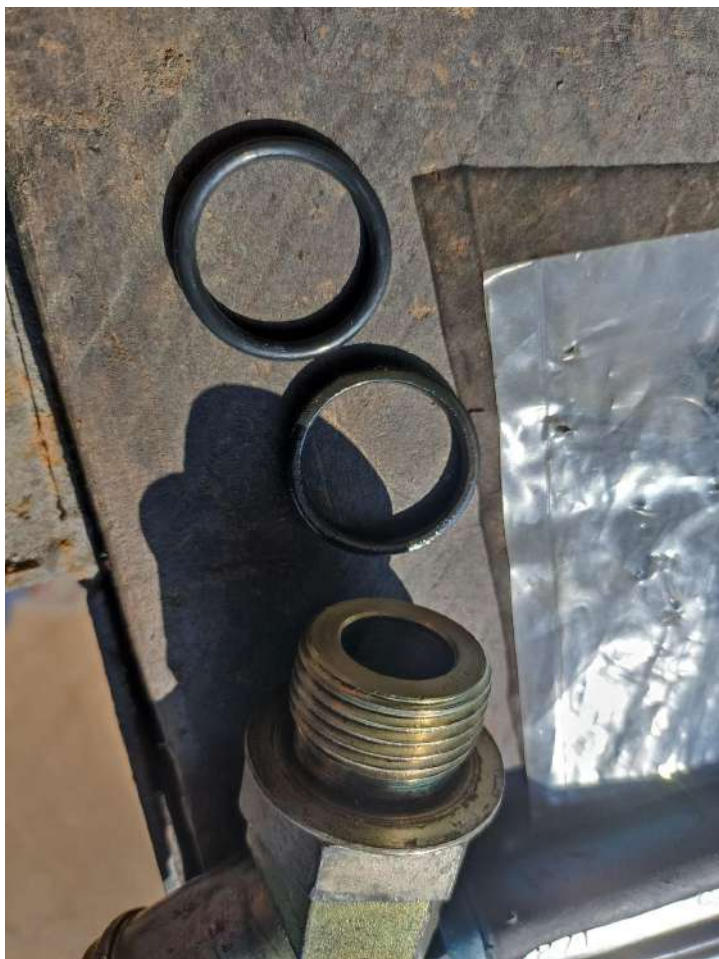
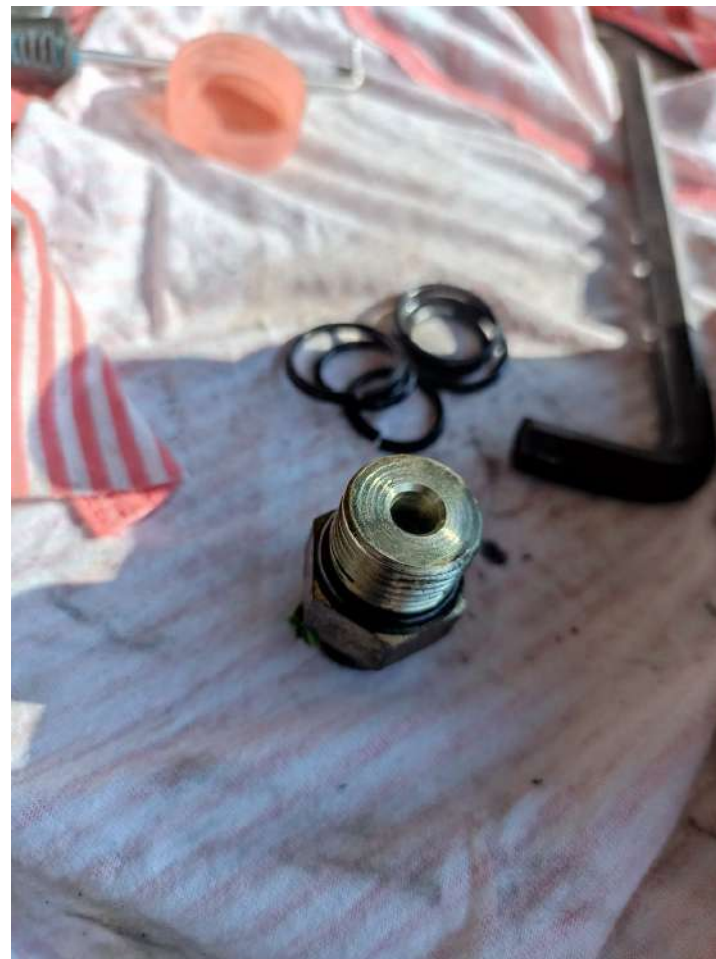
CAMBIO DE KIT DE SELLOS DEL BANCO HIDRAULICO

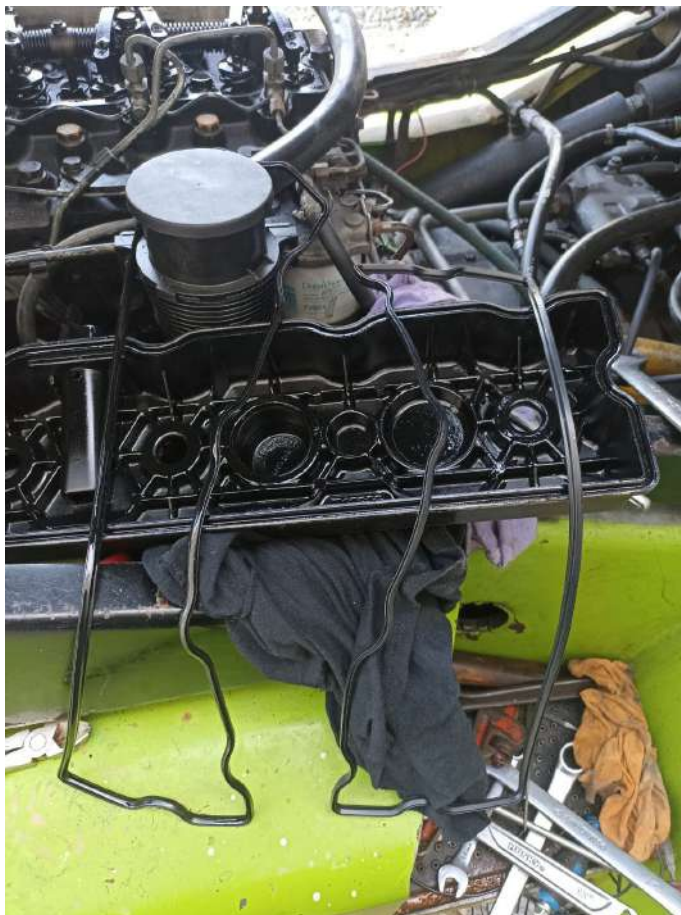
### CAMBIO DE JUNTA DE TAPA DE PUNTERIAS
