VHSA-0111

Equipo: YALE

Modelo: FS030BFN24TE155

## MANTENIMIENTO CORRECTIVO:

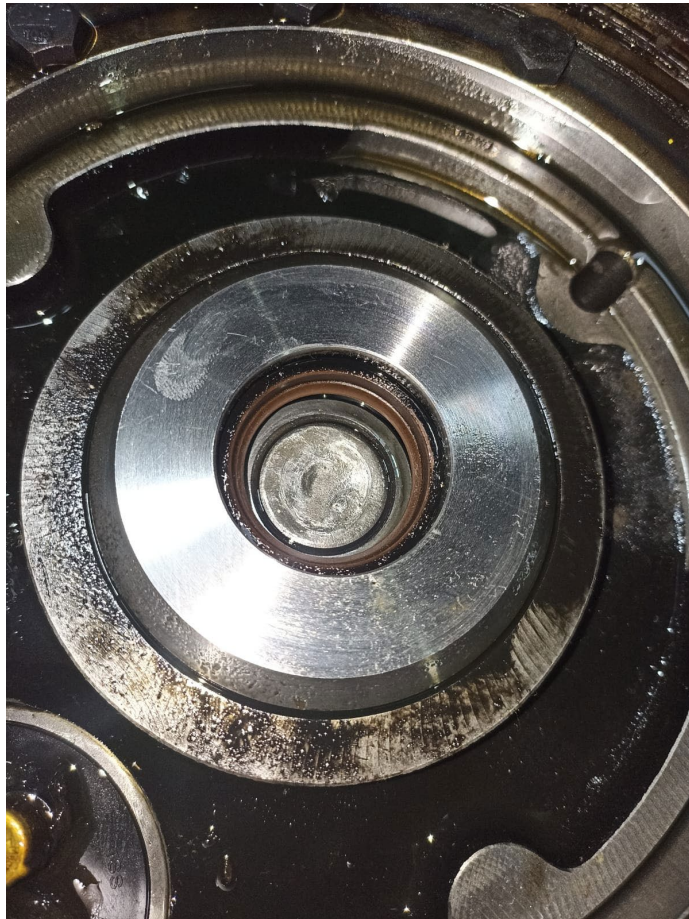
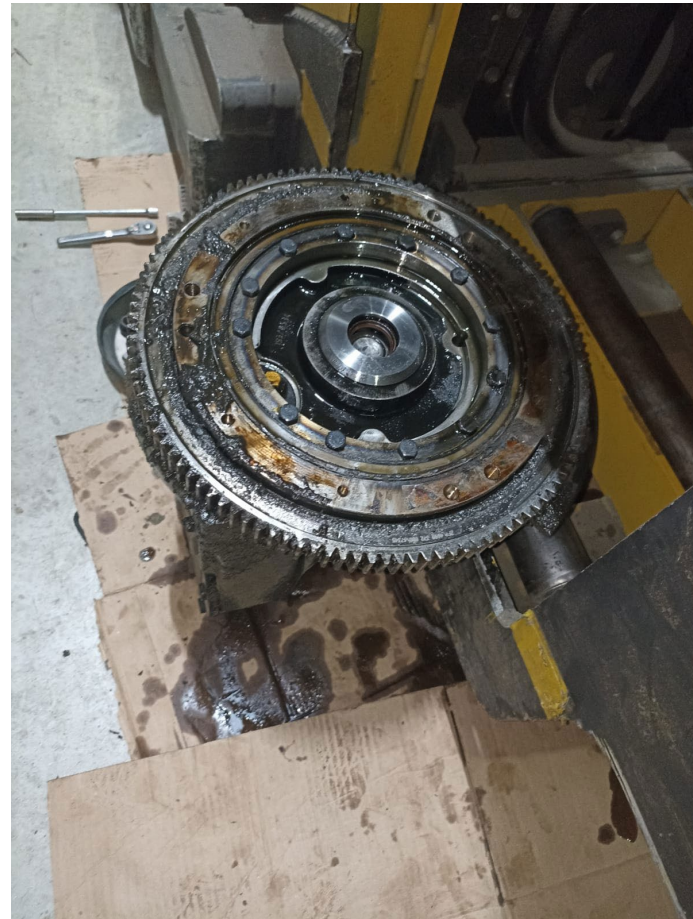
DESMONTAJE DE MOTOR DE TRACCION Y TRANSMISION, SE ENCUENTRA PIÑON DE MOTOR DE TRACCION QUEBRADO DENTRO DE LA TRNSMISION

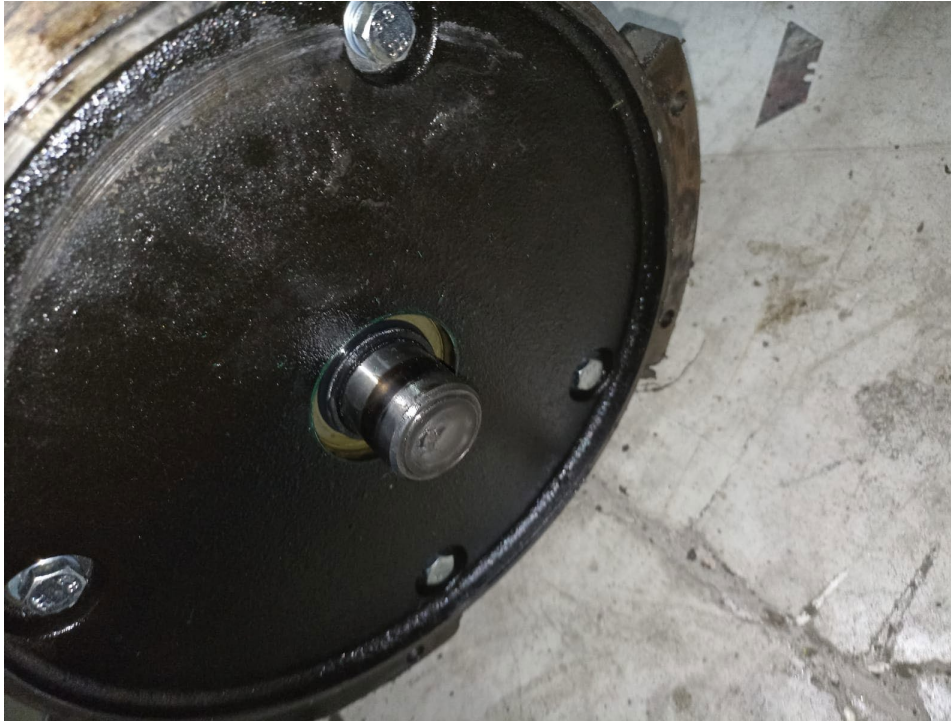
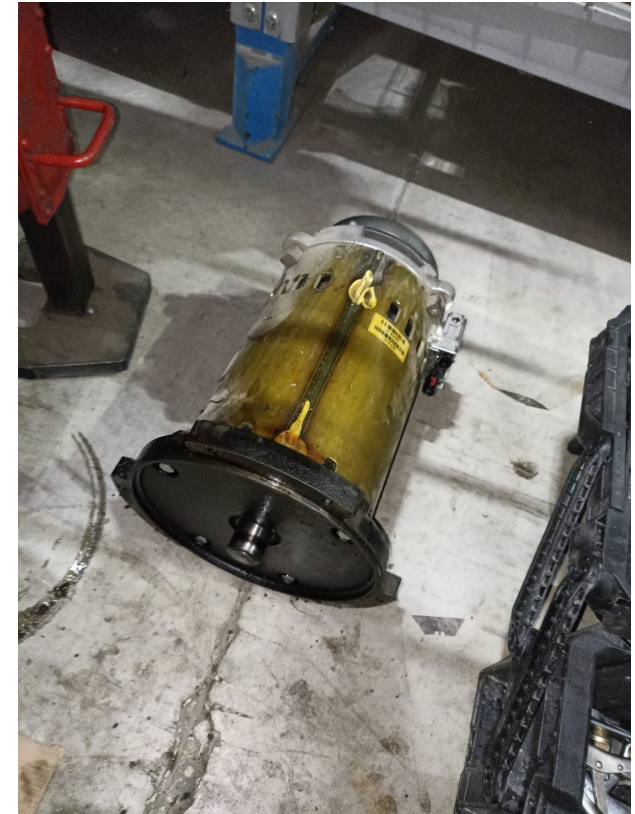
DESMONTAJE DE MOTOR DE TRACCION Y TRANSMISION, SE ENCUENTRA PIÑÓN DE MOTOR DE TRACCION QUEBRADO DENTRO DE LA TRNSMISION

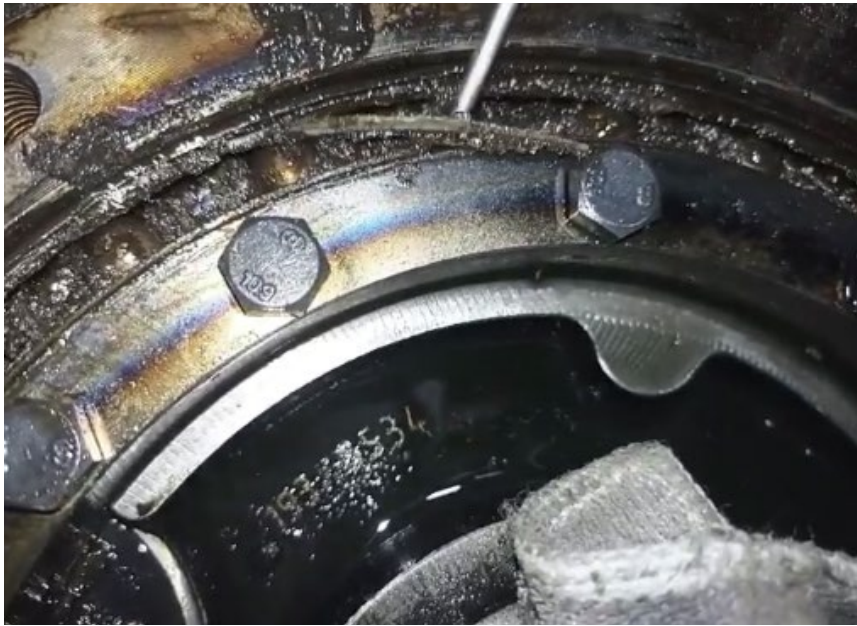
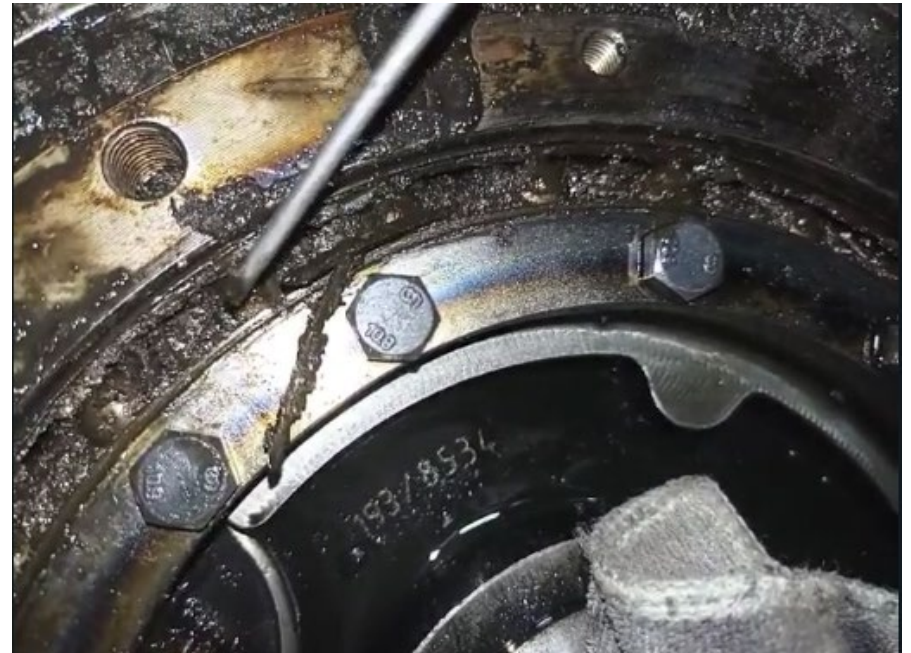
DESMONTAJE DE MOTOR DE TRACCION Y TRANSMISION, SE ENCUENTRA PIÑON DE MOTOR DE TRACCION QUEBRADO DENTRO DE LA TRNSMISION
