VHSA-0120

Equipo: TOYOTA

Modelo: 8FGU20

**MANTENIMIENTO CORRECTIVO:****DETECCION DE PASO DE AGUA EN MOTOR**

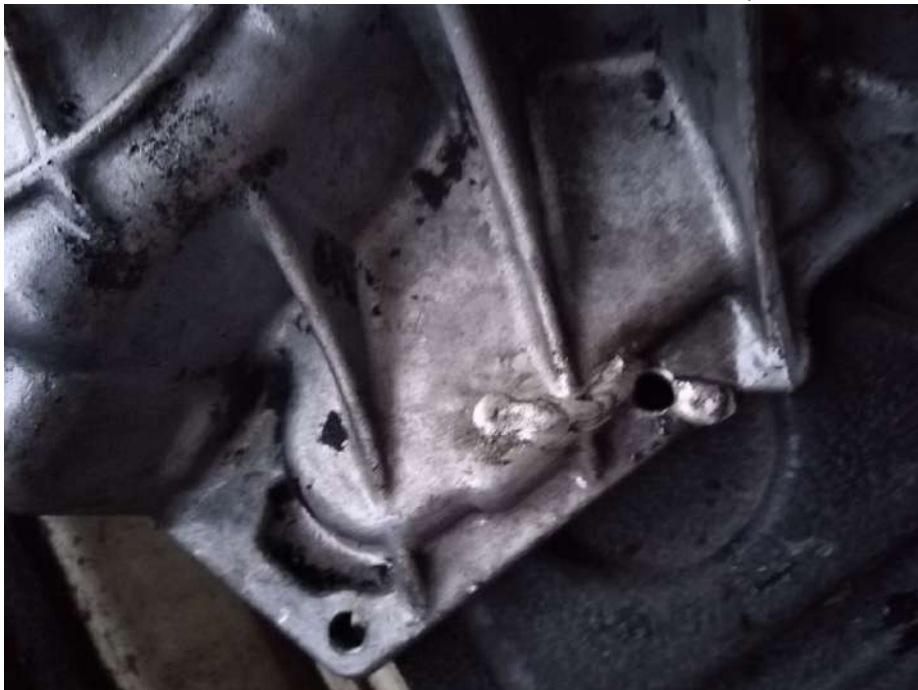
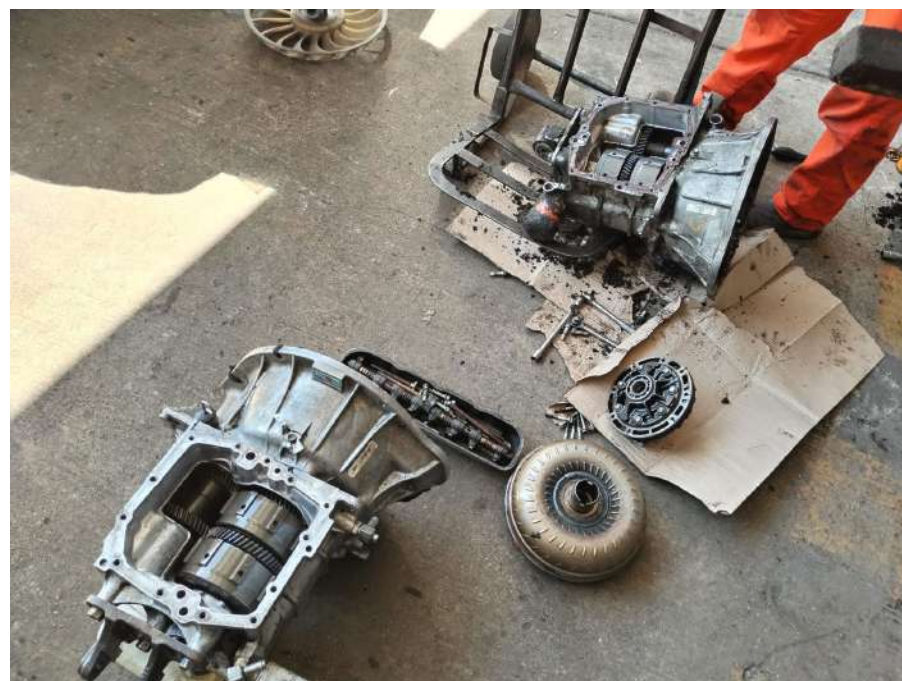
**MANTENIMIENTO CORRECTIVO:****REEMPLAZO DE HOUSING DE TRANSMISIÓN POR FUGA (HOUSING BRETADO)**

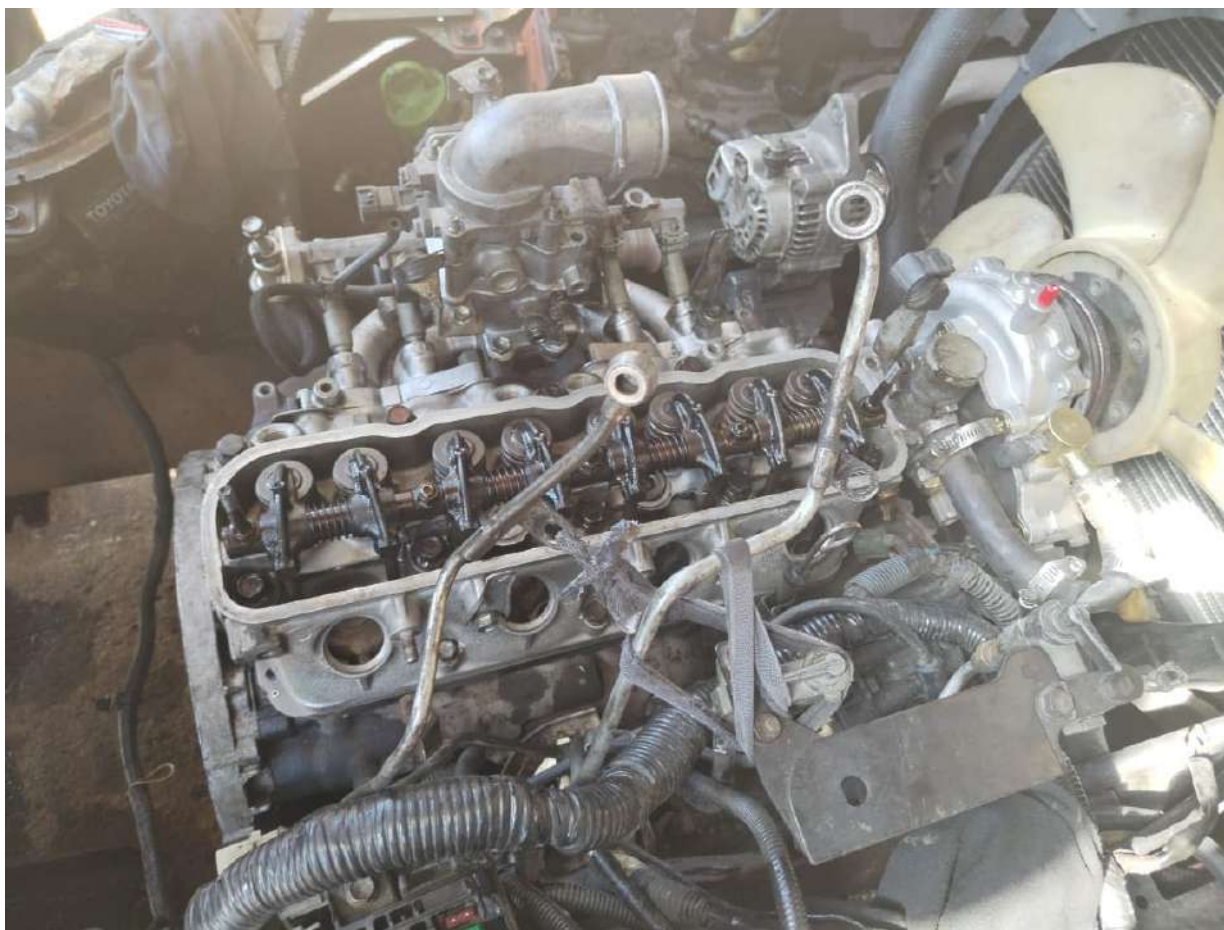
**MANTENIMIENTO CORRECTIVO:**

REEMPLAZO DE CABEZA DE MOTOR REEMPLAZANDO SELLOS Y GUÍAS DE VÁLVULAS, VÁLVULAS DE ESCAPE, VÁLVULAS DE ADMISIÓN, JUNTA DE CABEZA DE MOTOR, JUNTA DE TAPA DE PUNTERÍAS, JUNTA DE MÚLTIPLE DE ESCAPE, CAMBIO DE BUJÍAS, CAMBIO DE ANTICONGELANTE, CAMBIO DE ACEITE Y FILTRO DE MOTOR

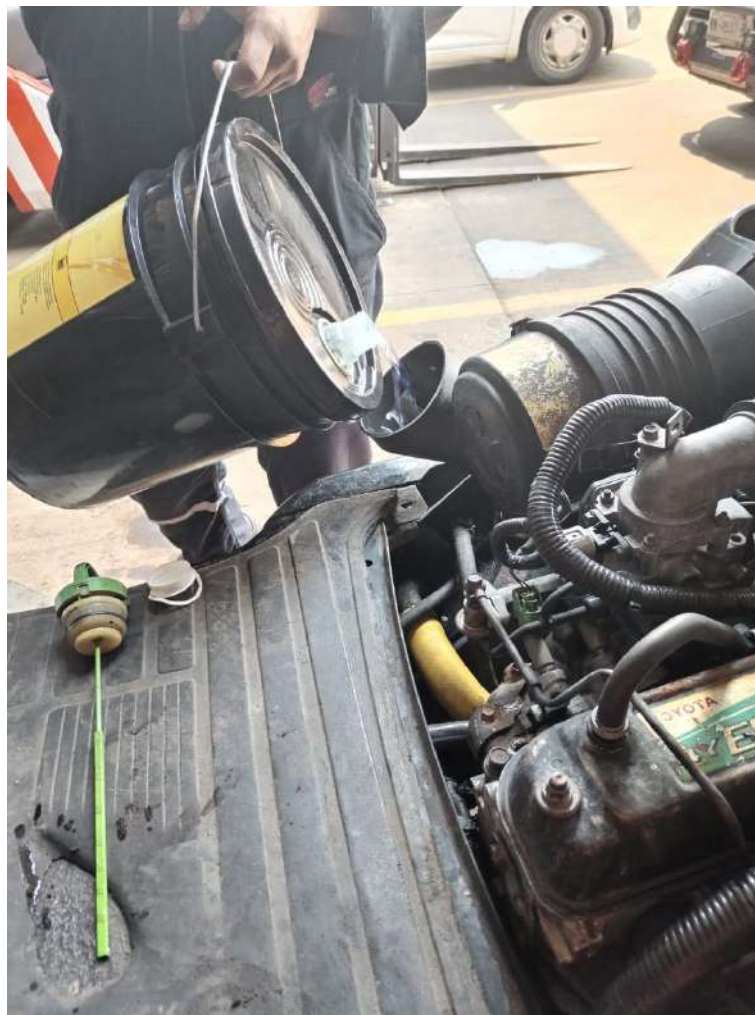
## MANTENIMIENTO CORRECTIVO: NIVELADO DE ACEITE HIDRÁULICO

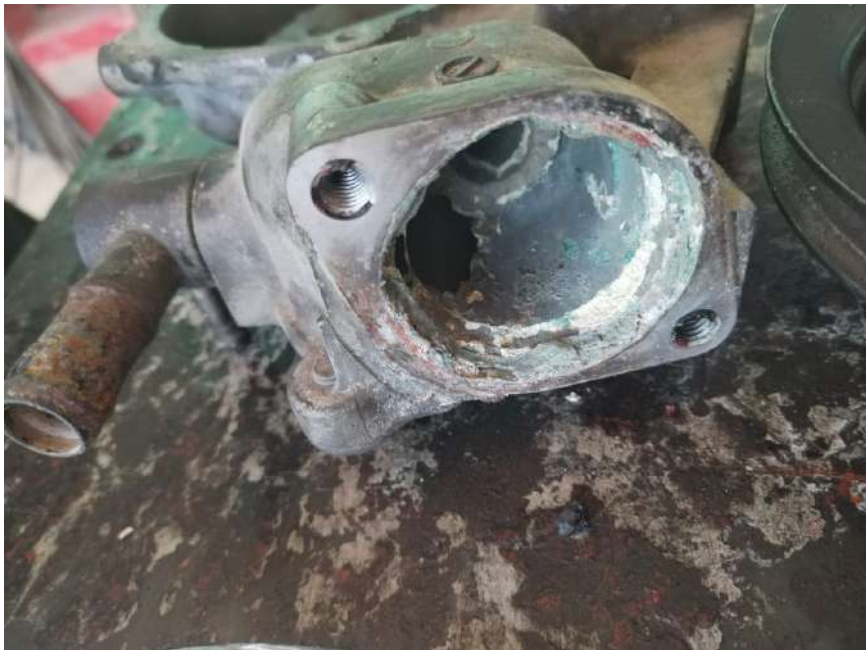
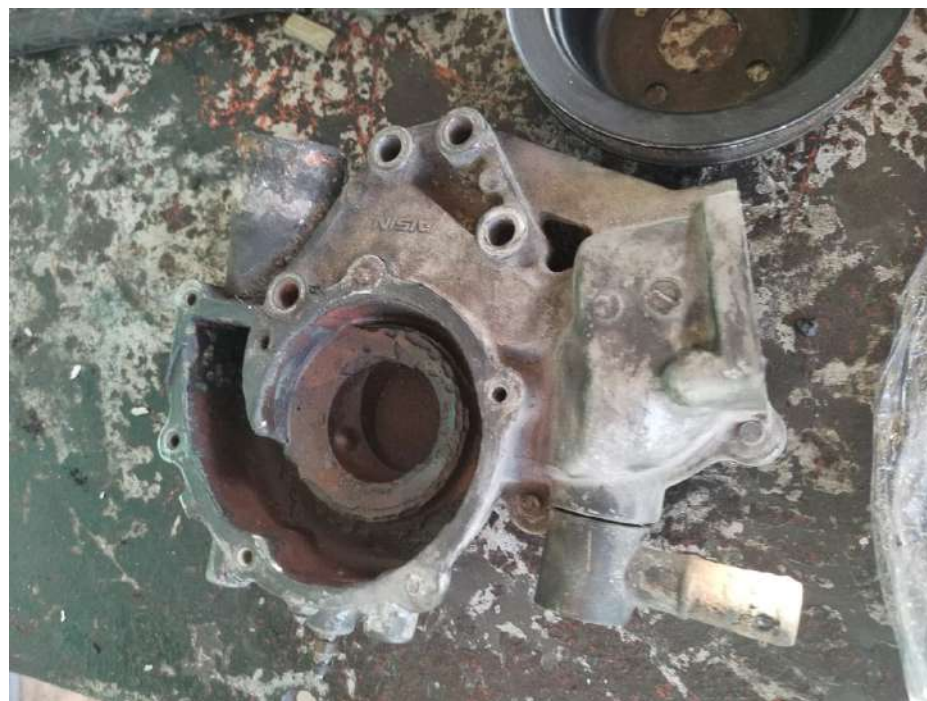
BASE DE BOMBA DE AGUA DAÑADA, SE REEMPLAZARA BASE Y BOMBA DE AGUA
