| Empresa: IPBJ | Solicitante: ING. JUAN CARLOS ZENTELLA | Código QR: VHSA-0074 | N. Orden: KAUF1808 | Fecha: 14/04/2023 |
| Equipo: KOMATSU | Modelo: FG30HT-16 | Serie: A232427 | Capacidad: 3 TON | Horómetro: 1079.9 HRS |

**SE CAYO UN TORNILLO:**  
INSTALACION DE TORNILLOS NUEVOS EN ABRAZADERA DE DIFERENCIAL

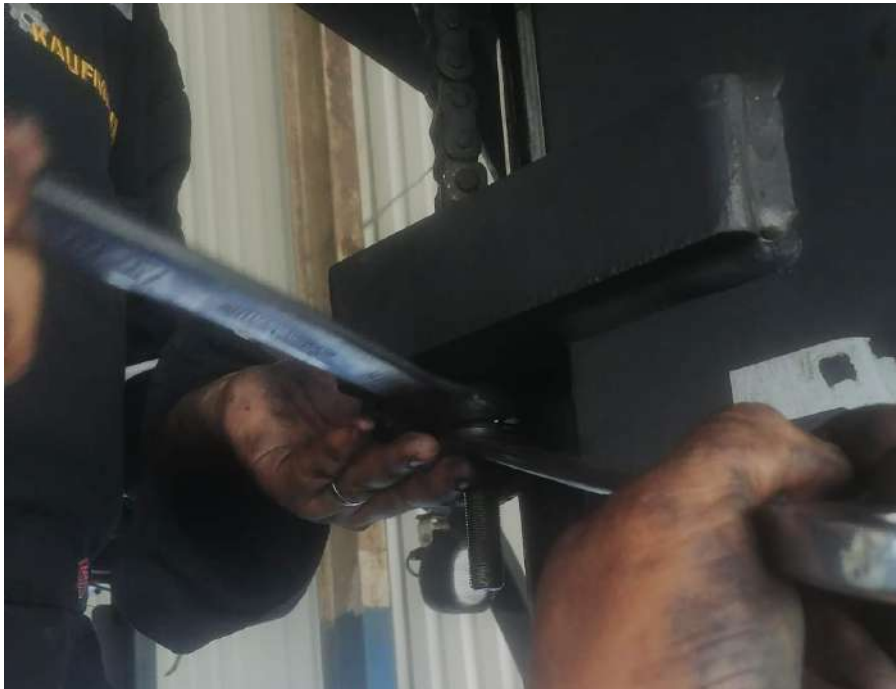
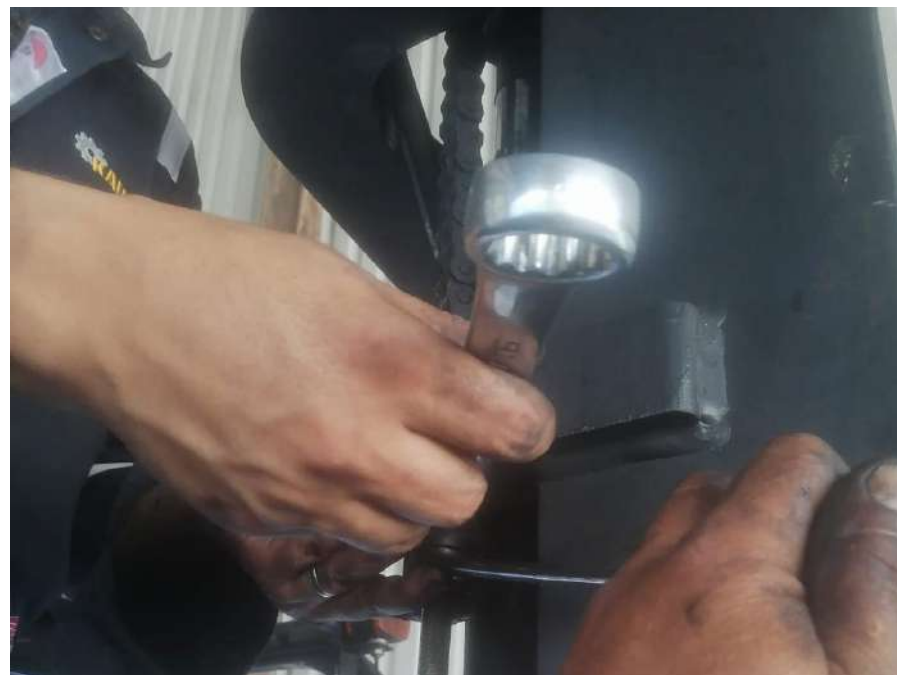
### CALIBRACION DE CADENAS LATERALES

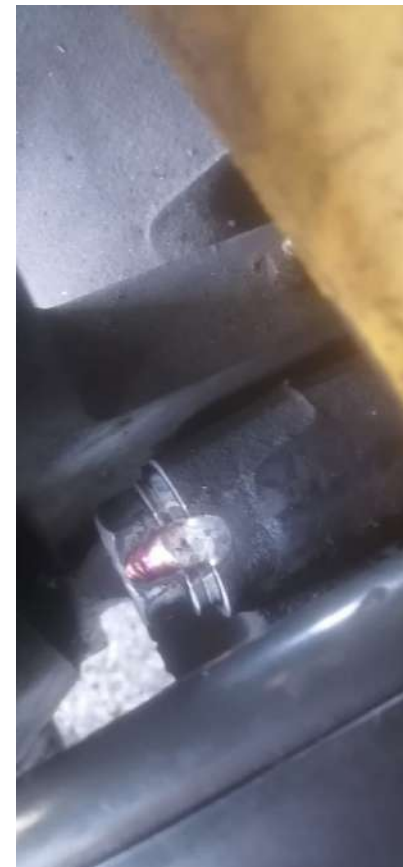
- FUGA DE ACEITE EN DESPLAZADOR LATERAL
- EJE TRASERO DAÑADO DEL LADO IZQUIERDO
- REQUIERE BASE PARA COLOCAR ESPEJO RETROVISOR

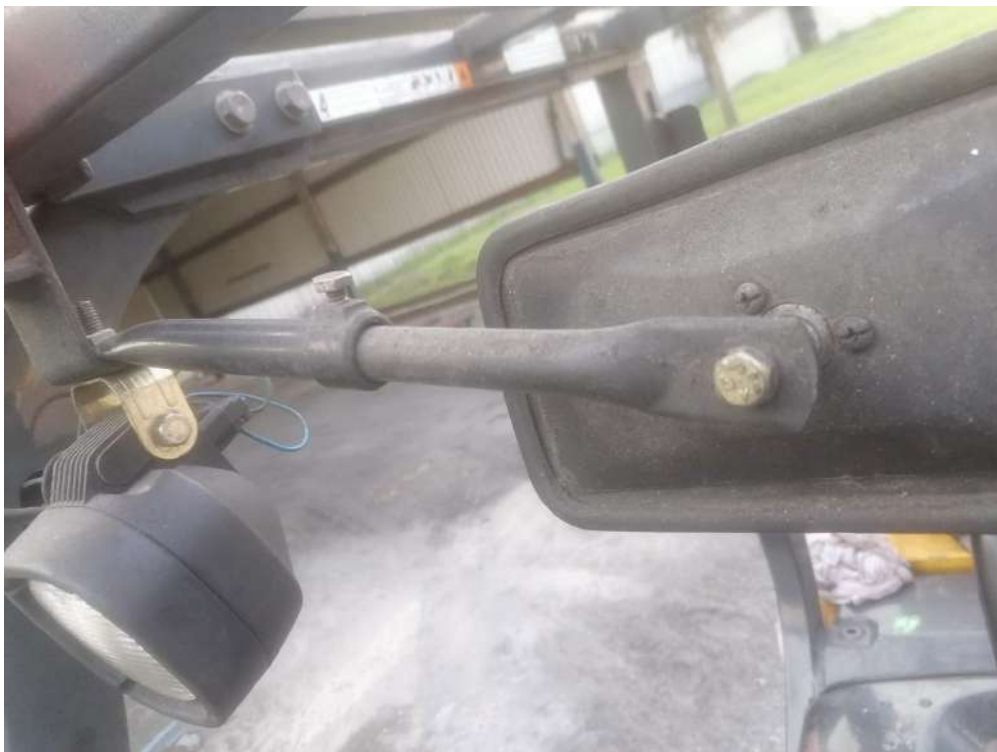
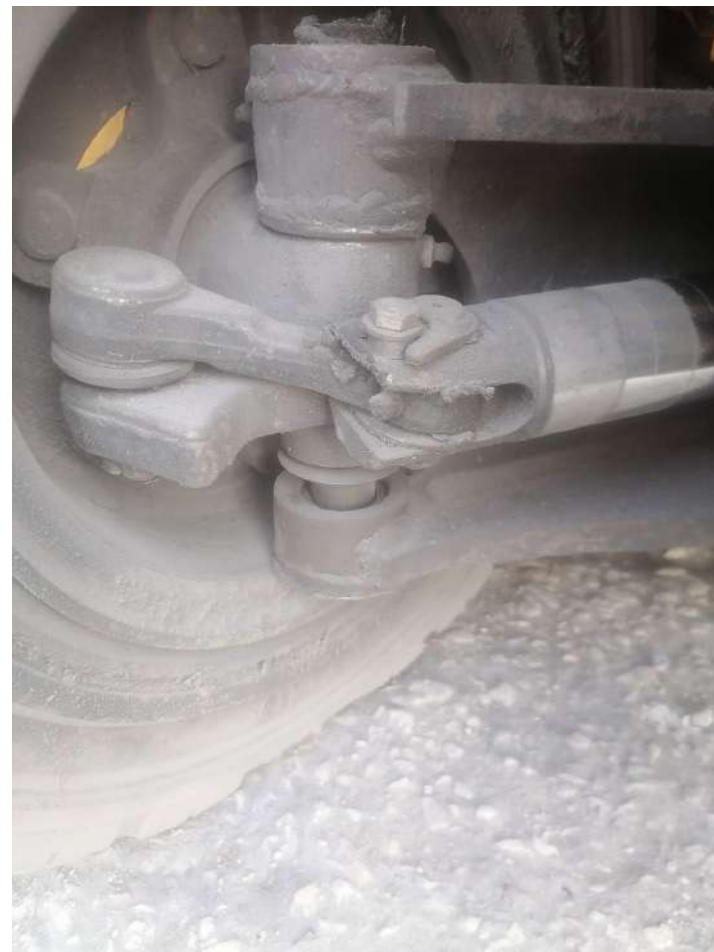
- FUGA DE ACEITE EN DESPLAZADOR LATERAL
- EJE TRASERO DAÑADO DEL LADO IZQUIERDO
- REQUIERE BASE PARA COLOCAR ESPEJO RETROVISOR
