VHSA-0101

Empresa: TABAFRESH

Equipo: TOYOTA

Modelo: 7FBCU15

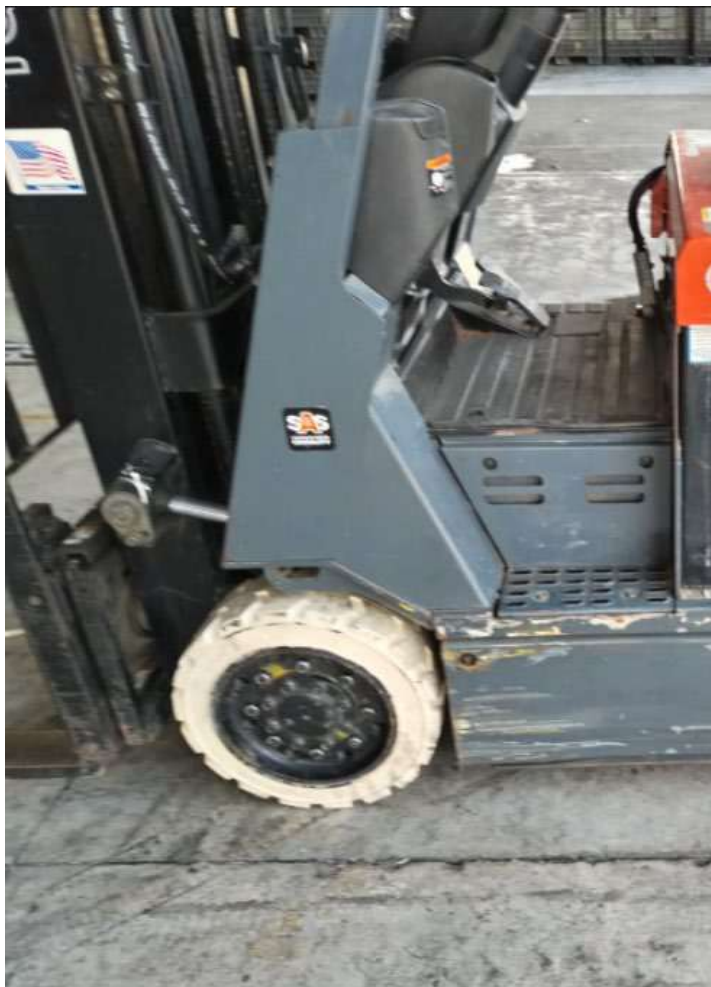
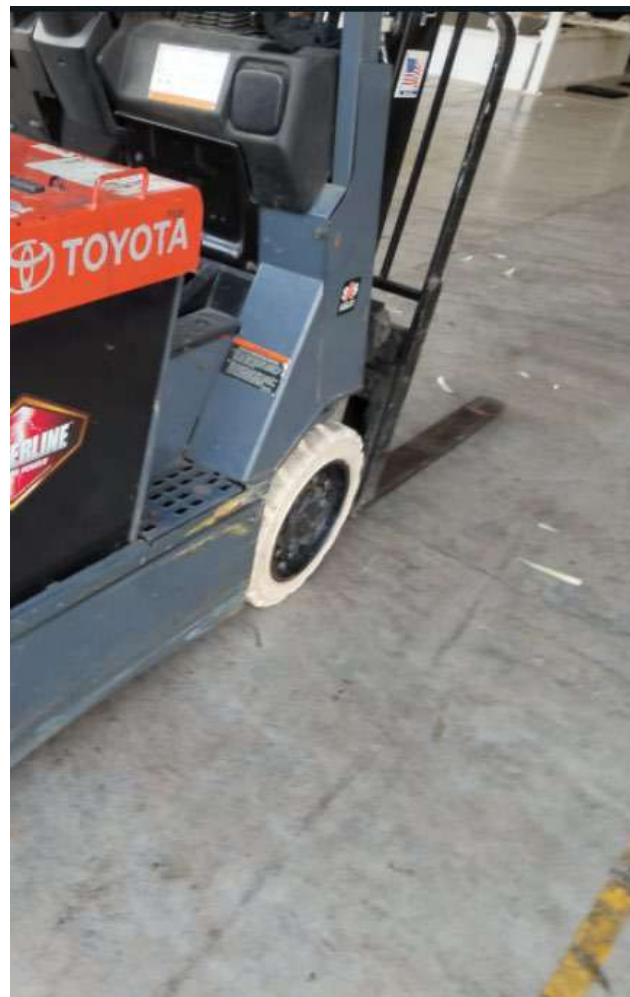
**LLANTAS TRASERAS Y DELANTERAS EN MAL ESTADO:****REEMPLAZO DE LLANTAS DELANTERAS**

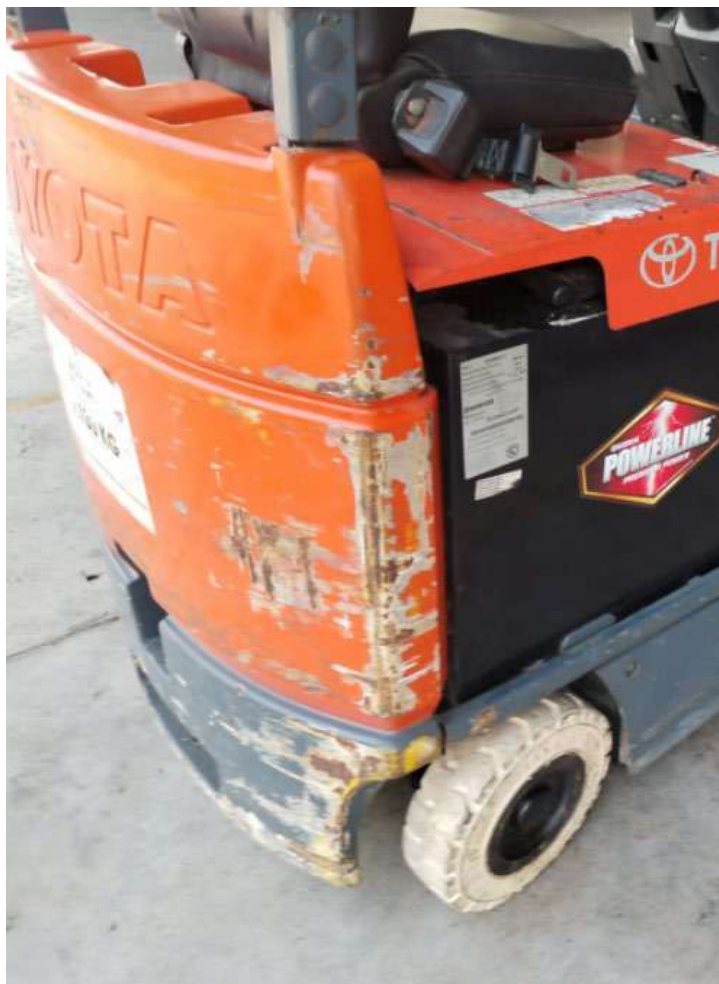
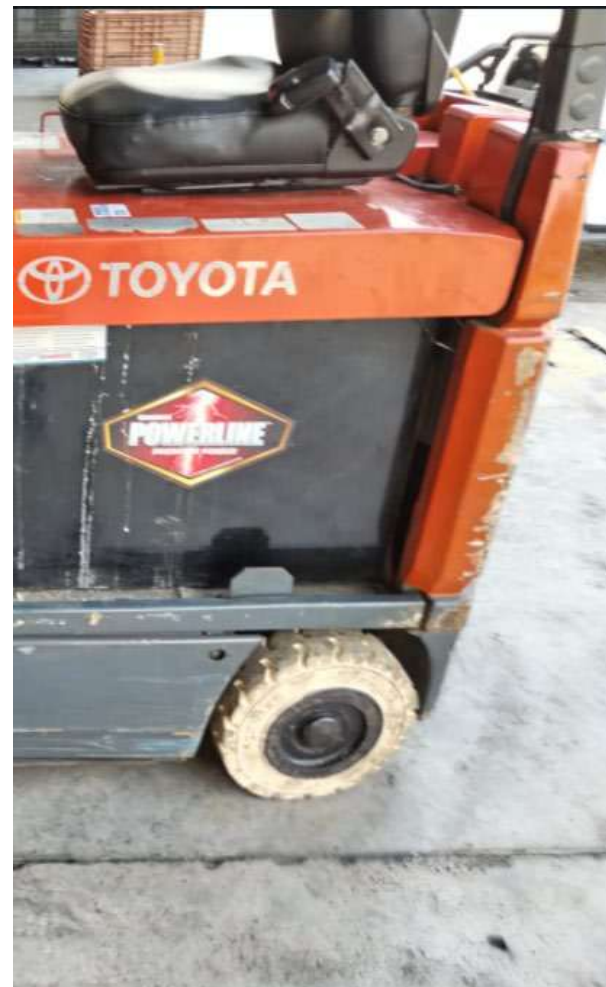
**LLANTAS TRASERAS Y DELANTERAS EN MAL ESTADO:****REEMPLAZO DE LLANTAS TRASERAS**

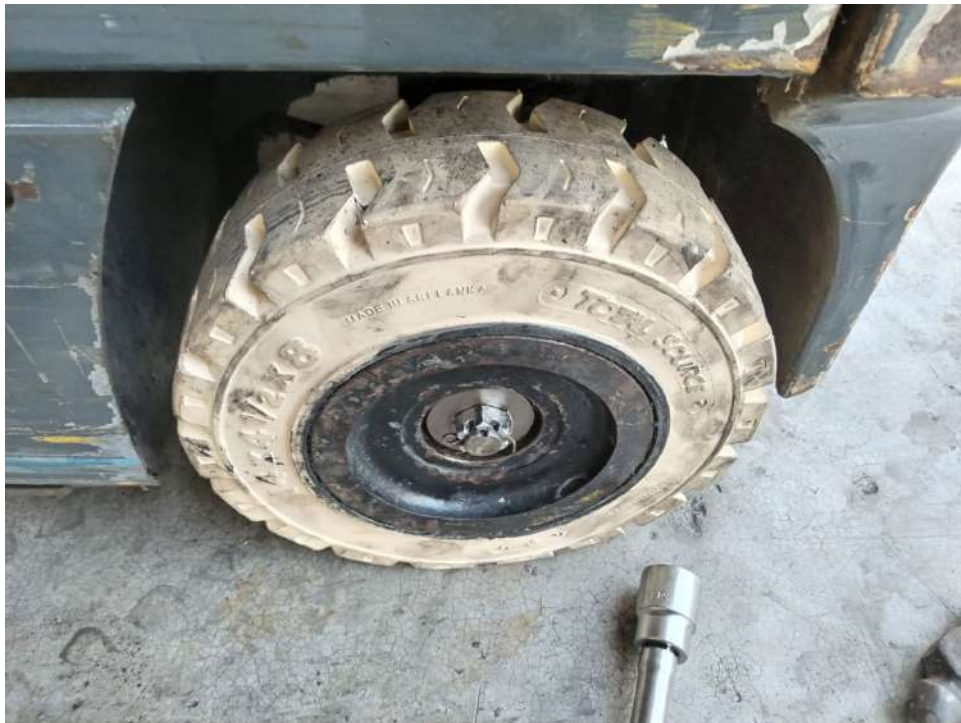
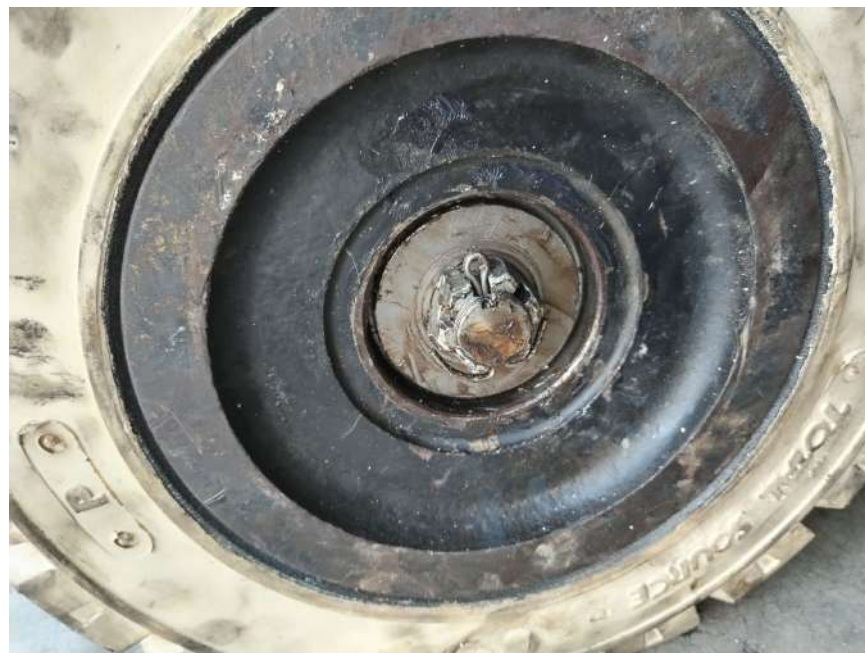
## LLANTAS TRASERAS Y DELANTERAS EN MAL ESTADO:

### REEMPLAZO DE BALERO EXTERIOR DE MAZA TRASERA LADO DERECHO

- SE RECOMIENDA EL REEMPLAZO DE LOS 3 BALEROS DE MAZA TRASERA RESTANTES YA QUE PRESENTAN MUCHO JUEGO

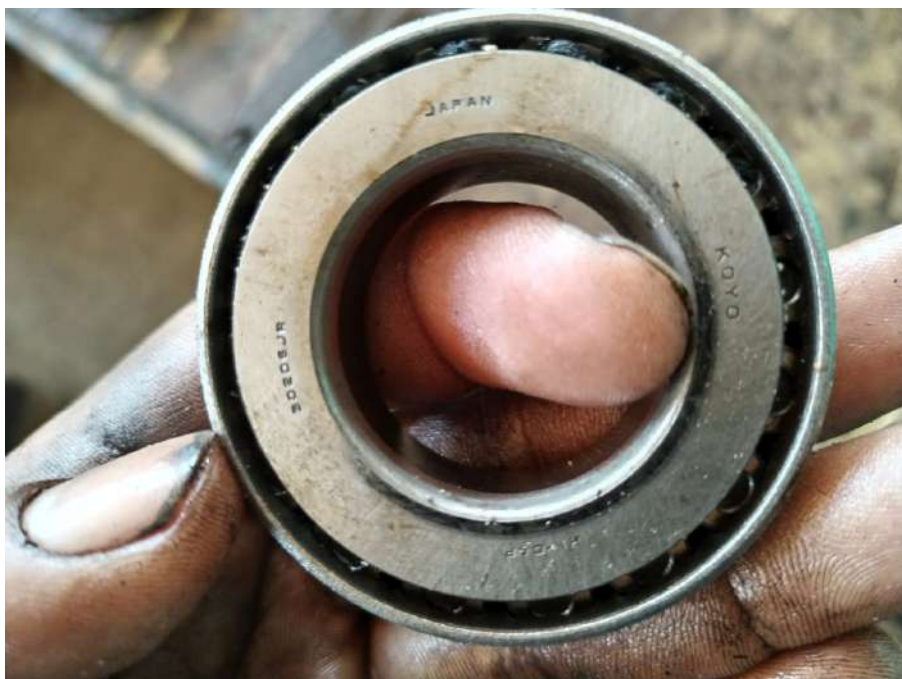
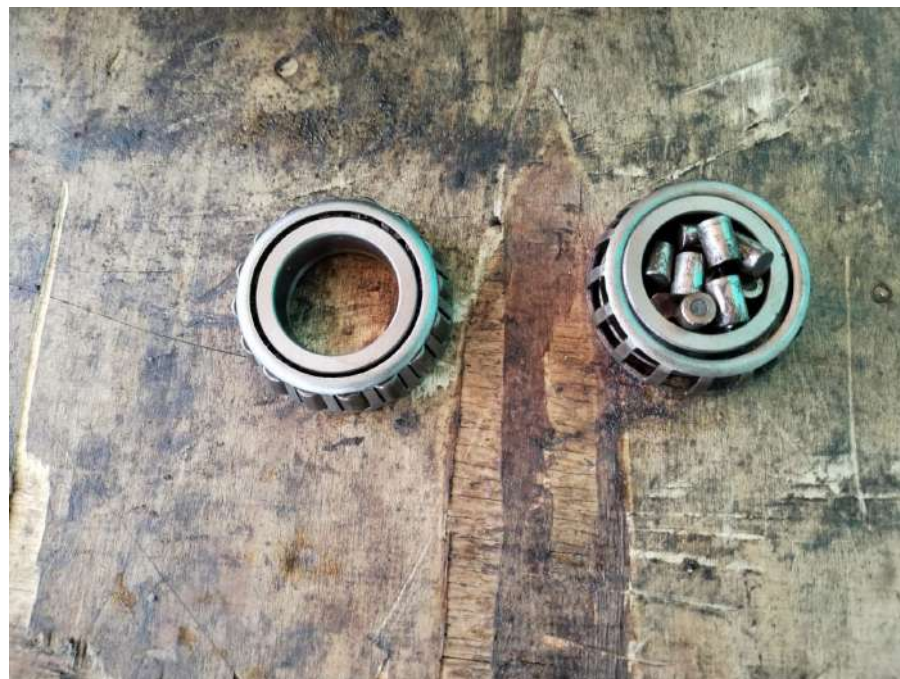
**LLANTAS TRASERAS Y DELANTERAS EN MAL ESTADO:****REEMPLAZO DE BALERO EXTERIOR DE MAZA TRASERA LADO DERECHO**
