Empresa: EUROPLAZA

Equipo: ZAMBONI

Modelo: 440

### SONIDO ANORMAL POR EL GUSANO HELICOIDAL:

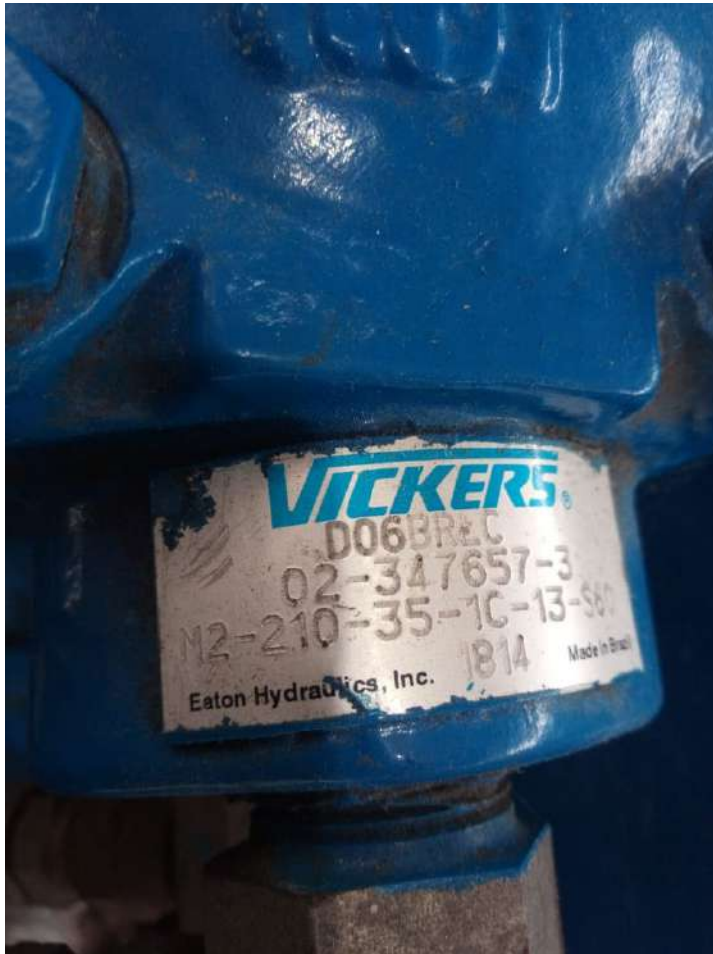
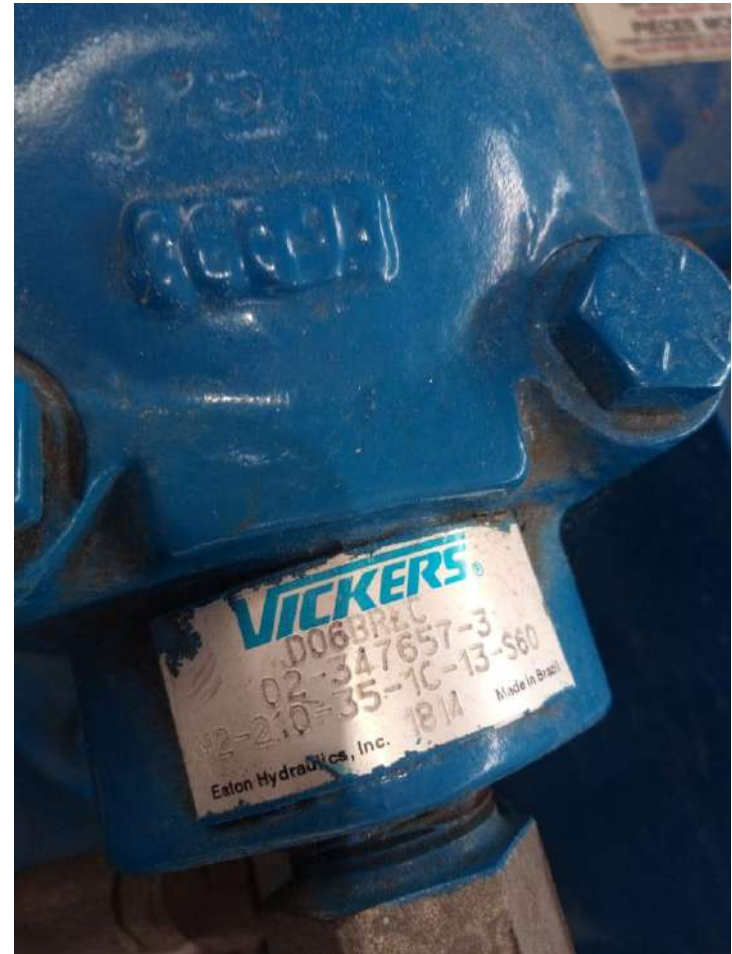
SE REALIZA DIAGNOSTICO DE EQUIPO Y SE ENCUENTRAN BALEROS DE RODAMIENTO CENTRAL DAÑADOS

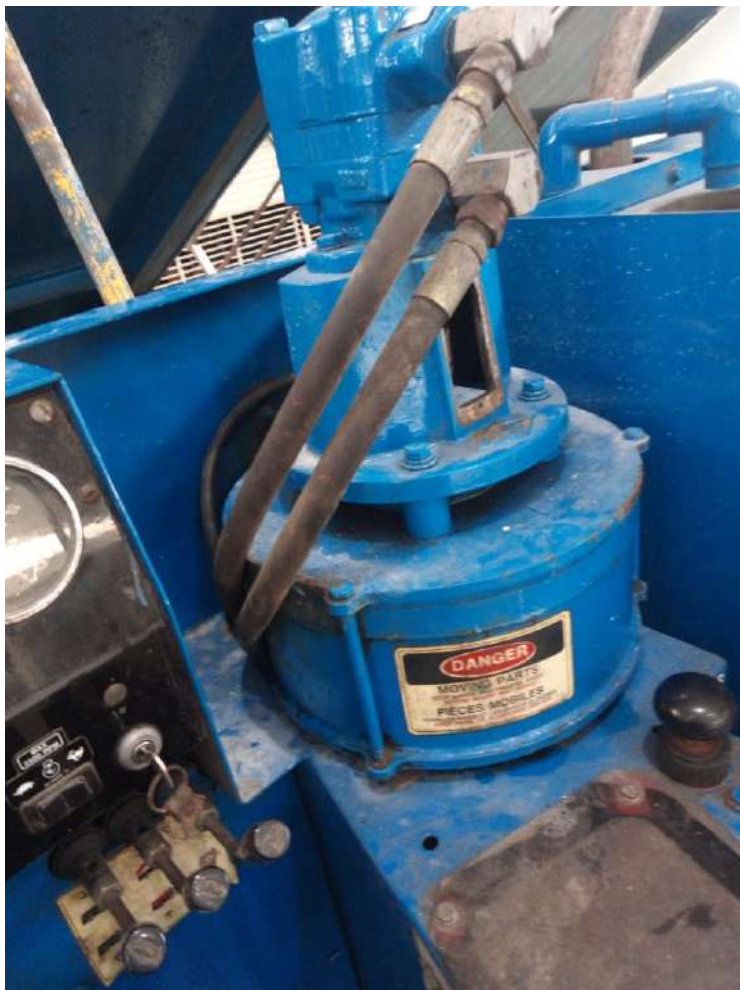
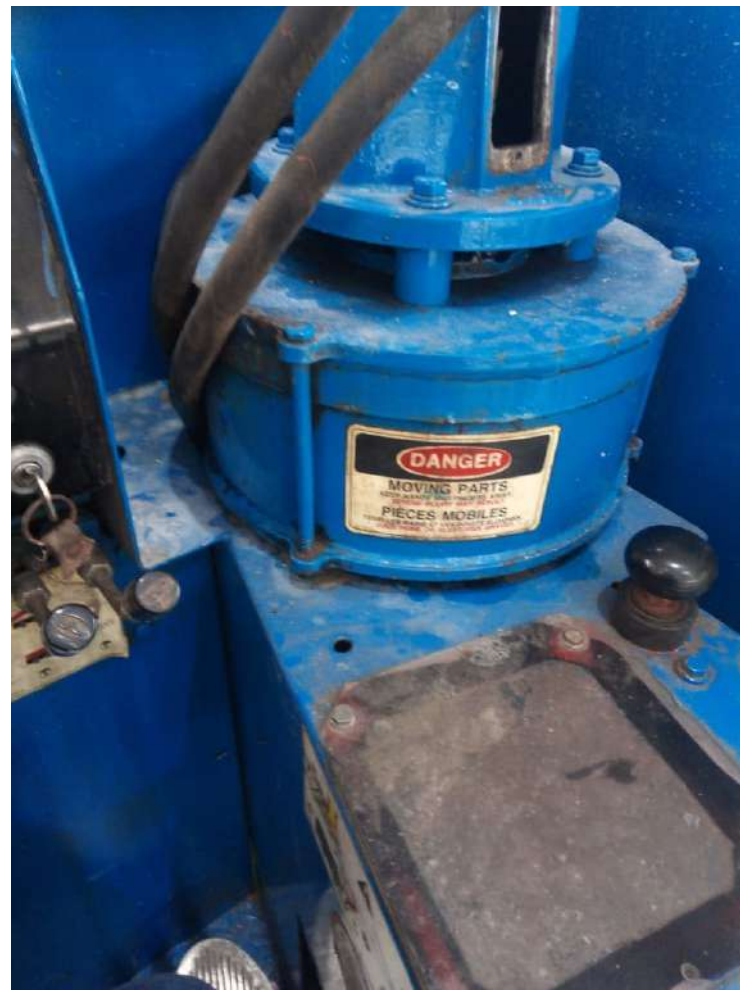
## SONIDO ANORMAL POR EL GUSANO HELICOIDAL:

SE REALIZA DIAGNOSTICO DE EQUIPO Y SE ENCUENTRAN BALEROS DE RODAMIENTO CENTRAL DAÑADOS

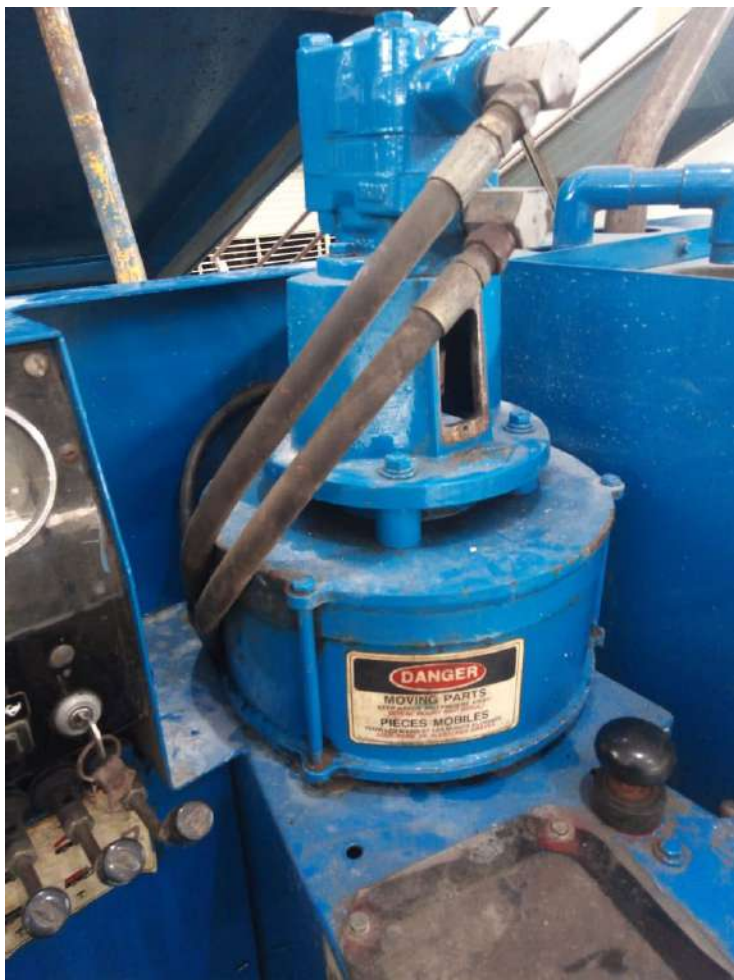
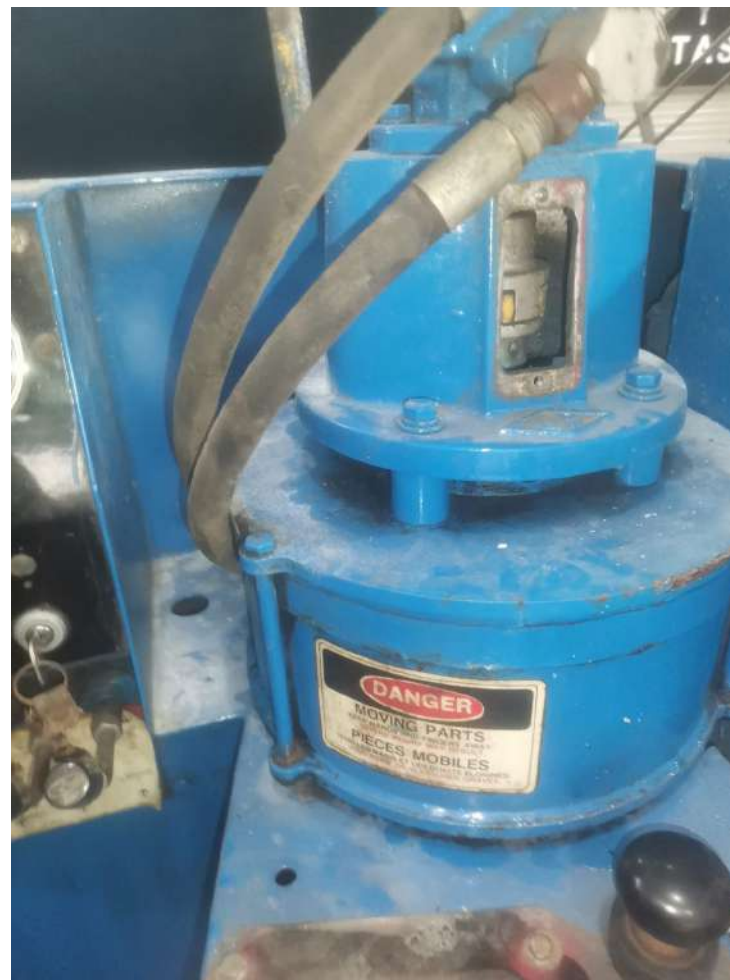
## SONIDO ANORMAL POR EL GUSANO HELICOIDAL:

SE REALIZA DIAGNOSTICO DE EQUIPO Y SE ENCUENTRAN BALEROS DE RODAMIENTO CENTRAL DAÑADOS

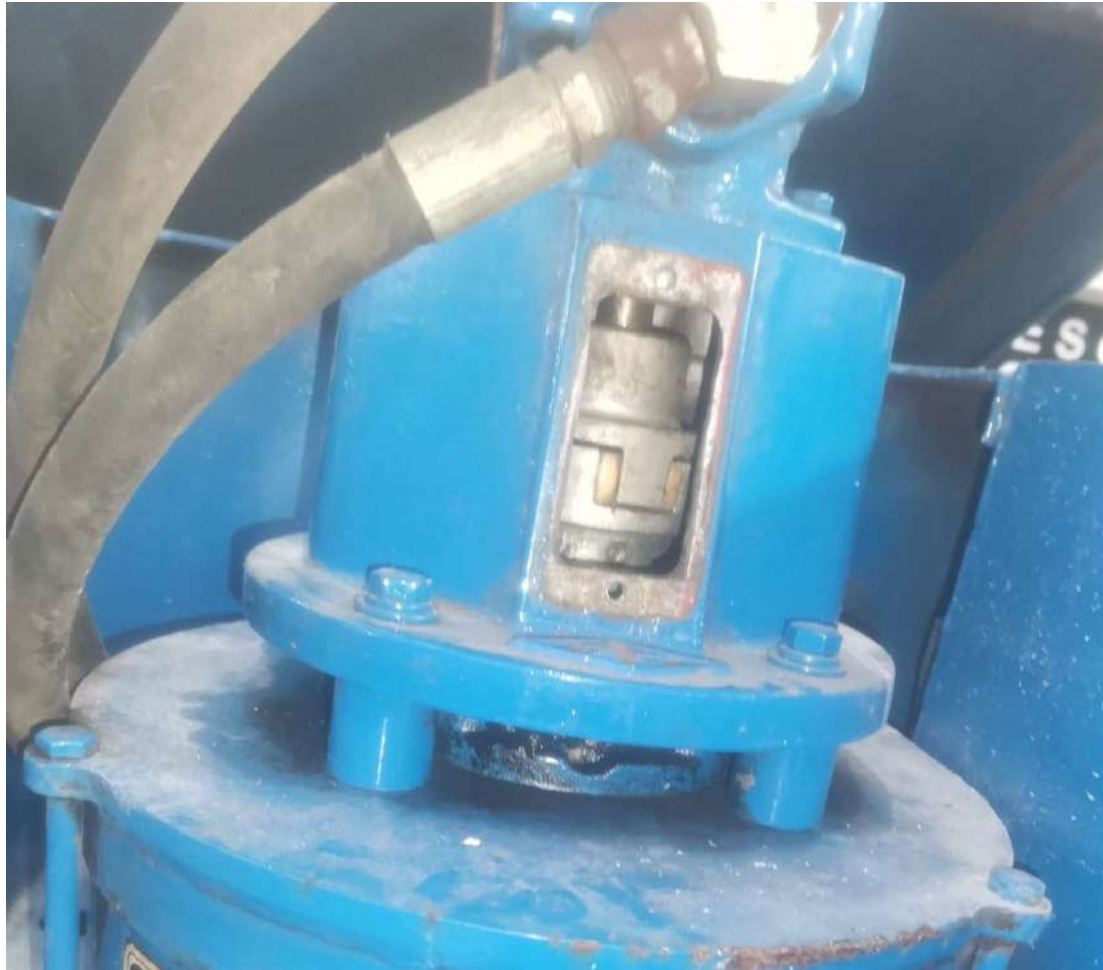
## **SONIDO ANORMAL POR EL GUSANO HELICOIDAL:**

SE REALIZA DIAGNOSTICO DE EQUIPO Y SE ENCUENTRAN BALEROS DE RODAMIENTO CENTRAL DAÑADOS
