Fecha: 14/06/2023

Equipo: ZAMBONI

Modelo: 440

## RETIRO DE BALEROS ZAMBONI PARA MUESTRA : DESMONTAJE Y MONTAJE DE BOMBA HIDRAULICA

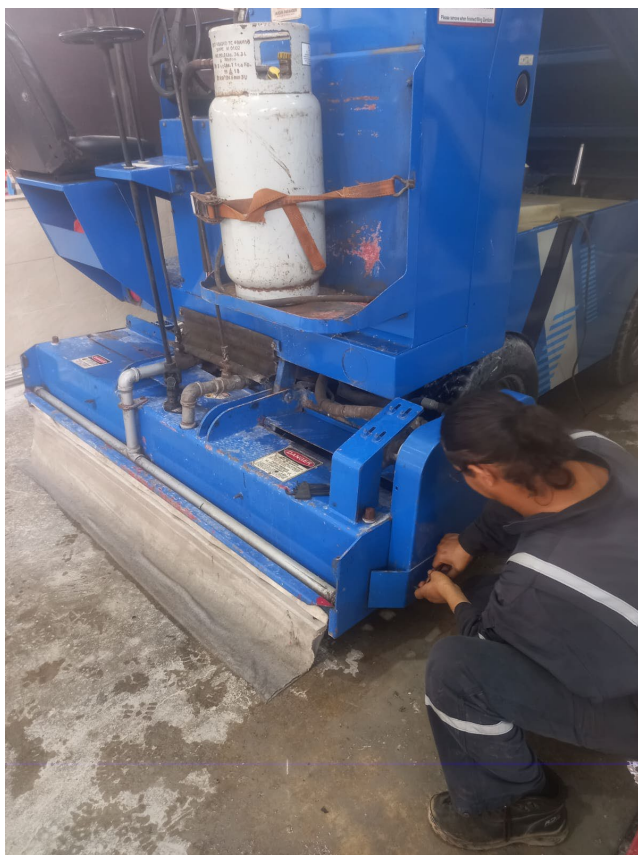
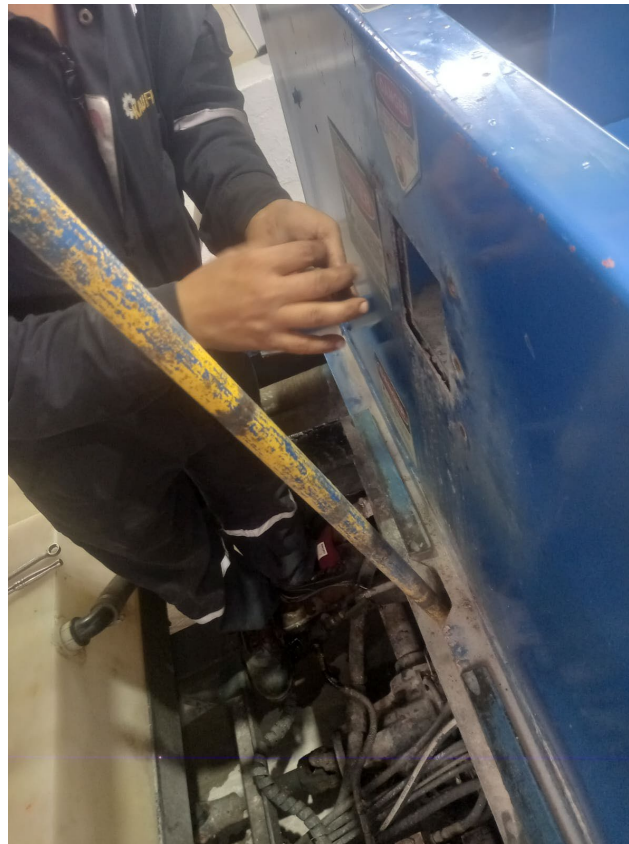
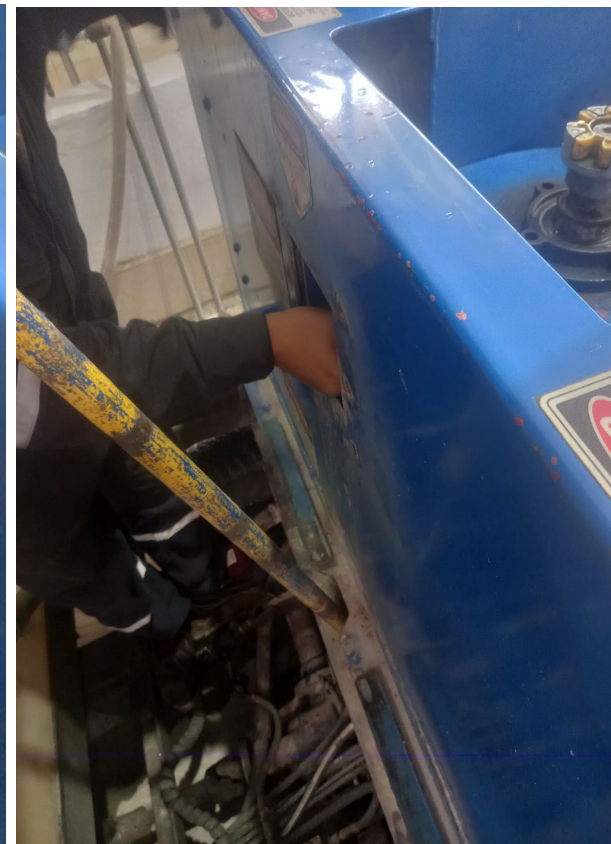
## RETIRO DE BALEROS ZAMBONI PARA MUESTRA : DESAJUSTE DE ELICE VERTICAL PARA REALIZAR TRABAJO

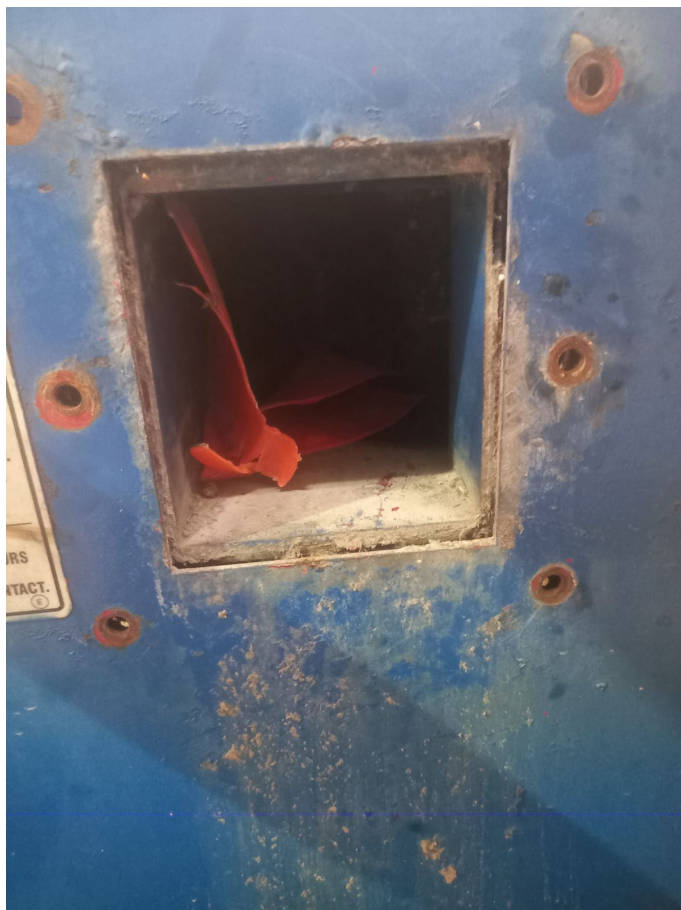
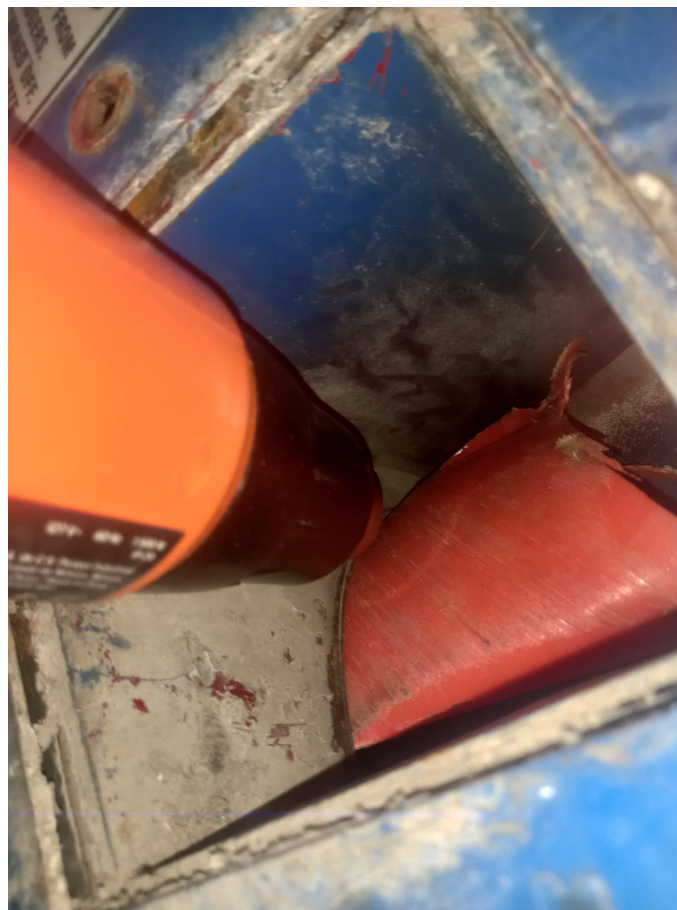
SE DETECTA Y REPARA LA FALLA (ELICE ESTABA OBSTRUIDO POR CONO DE SEÑALAMIENTO)

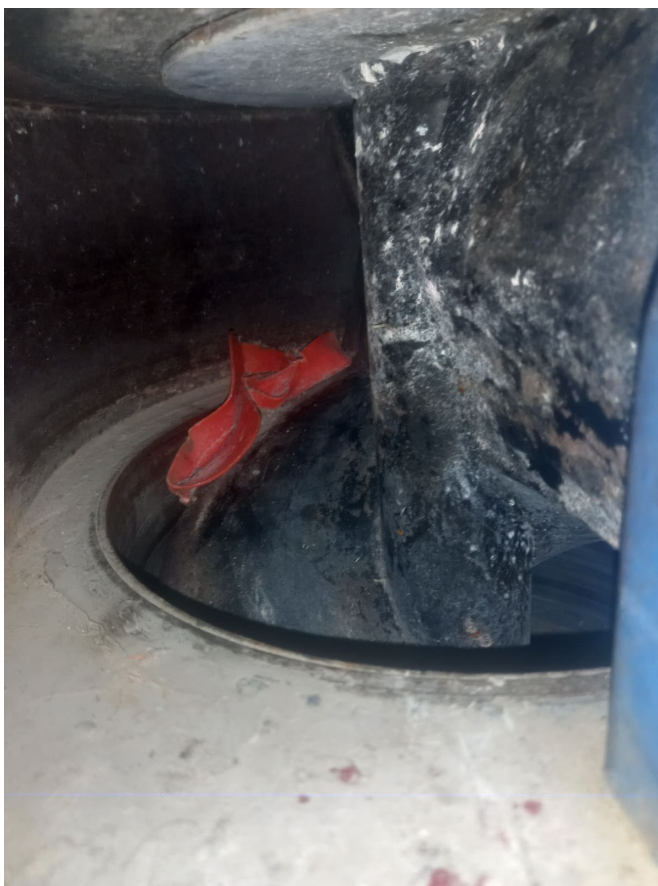
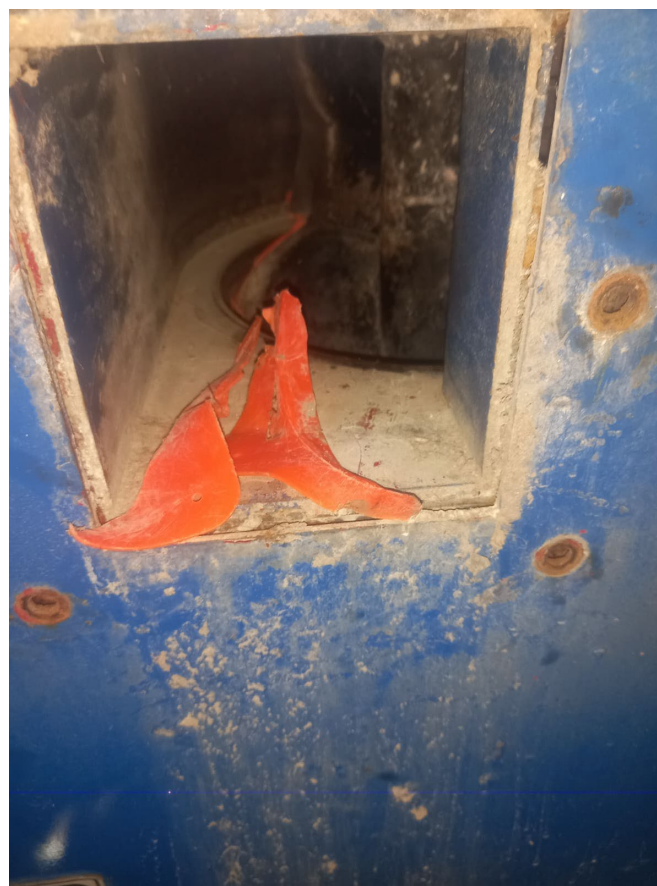
SE DETECTA Y REPARA LA FALLA (ELICE ESTABA OBSTRUIDO POR CONO DE SEÑALAMIENTO)

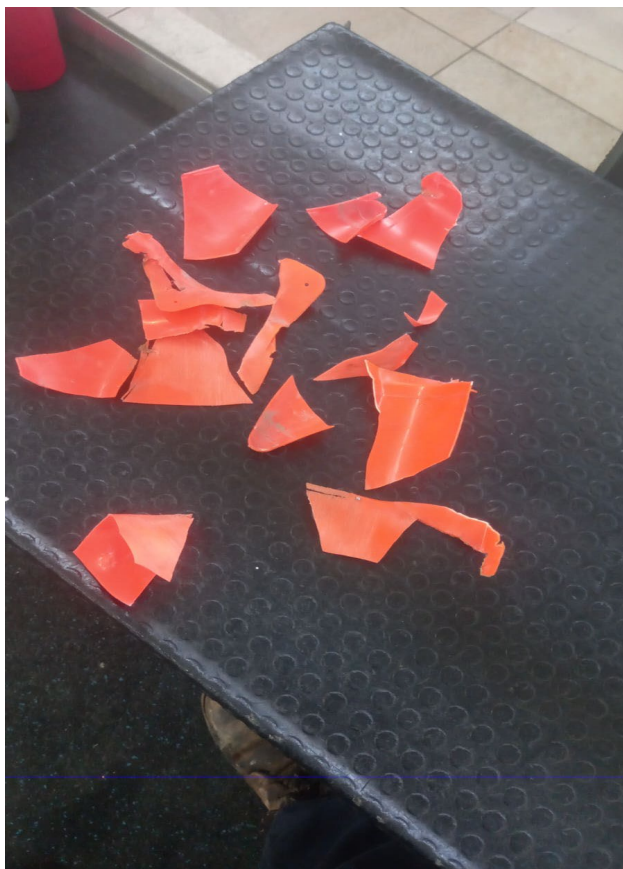
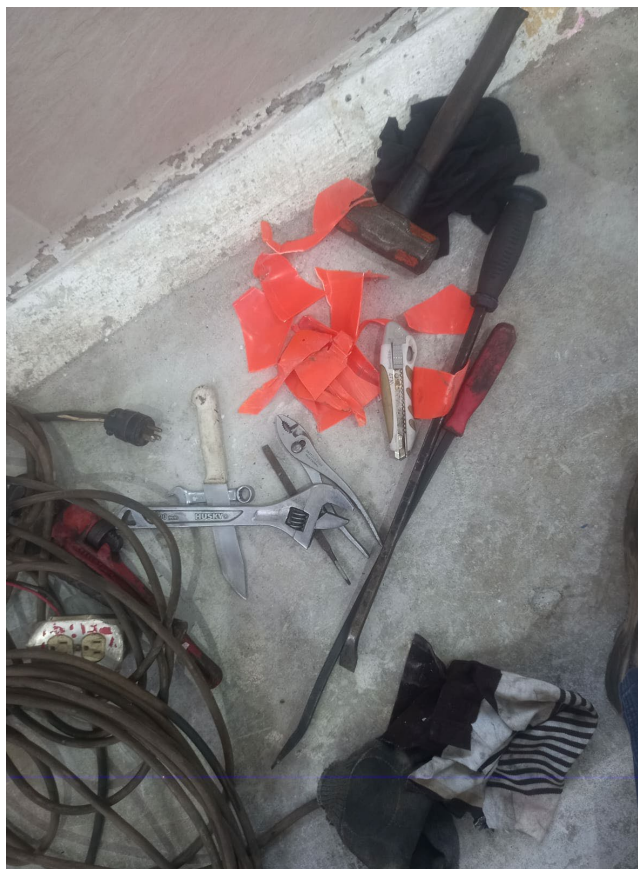
SE DETECTA Y REPARA LA FALLA (ELICE ESTABA OBSTRUIDO POR CONO DE SEÑALAMIENTO)

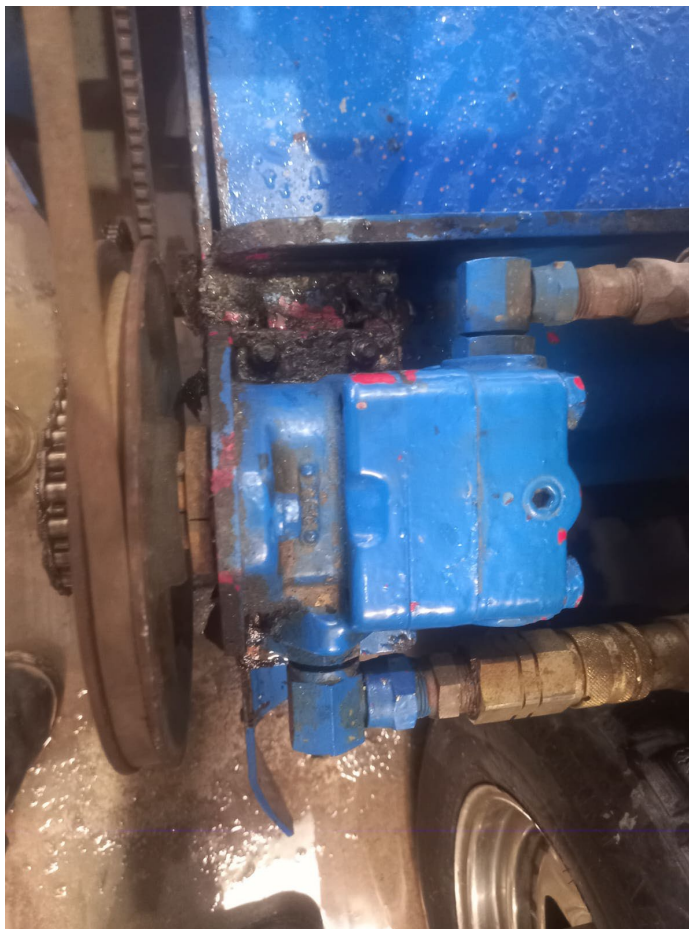
SE AJUSTA LA CADENA Y BANDA DE ELICE HORIZONTAL

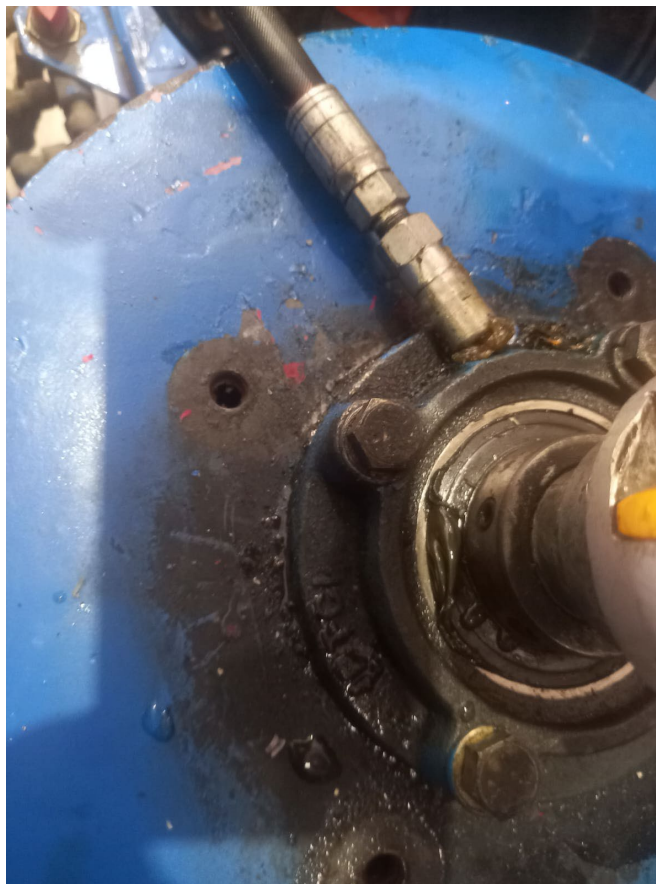
ENGRASADO DE BALERO DE ELICE VERTICAL

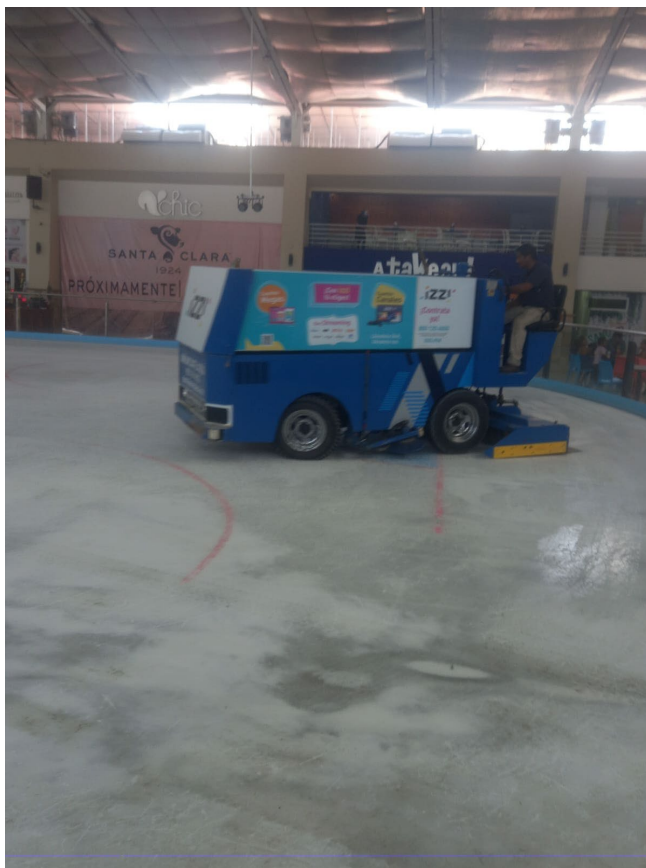
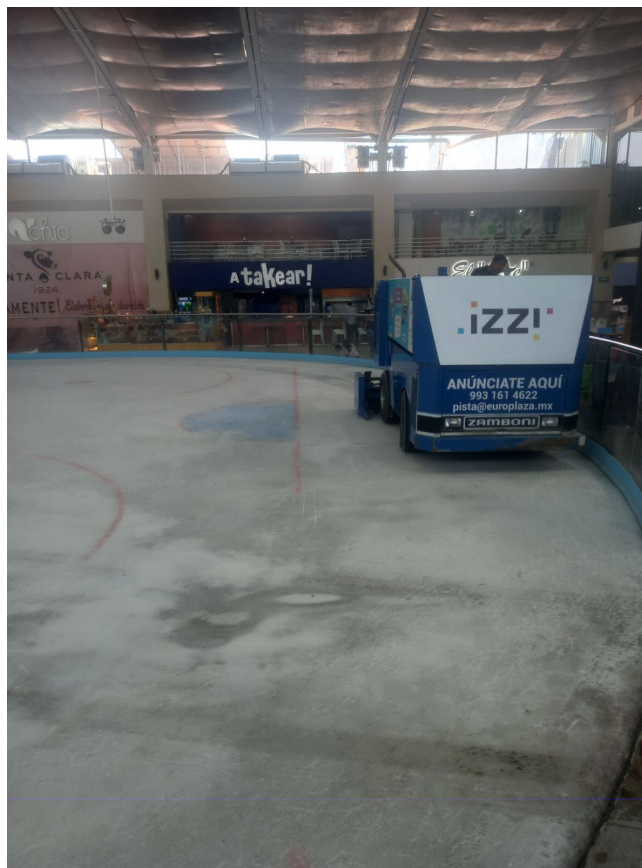
## RETIRO DE BALEROS ZAMBONI PARA MUESTRA : EL EQUIPO QUEDA OPERATIVO
