| Empresa: INDUSTRIAL DE ALAMBRES | Solicitante: LIC. SALOMON DIEGO | Código QR: VHSA-0241 | N°. Orden: 2196 | Fecha: 13/07/2023 |
| Equipo: CATERPILLAR | Modelo: GP30N | Serie: AF13600977 | Horómetro: 7378.5HRS | Capacidad: 3 TN |

## NO ARRANCA MONTACARGAS:

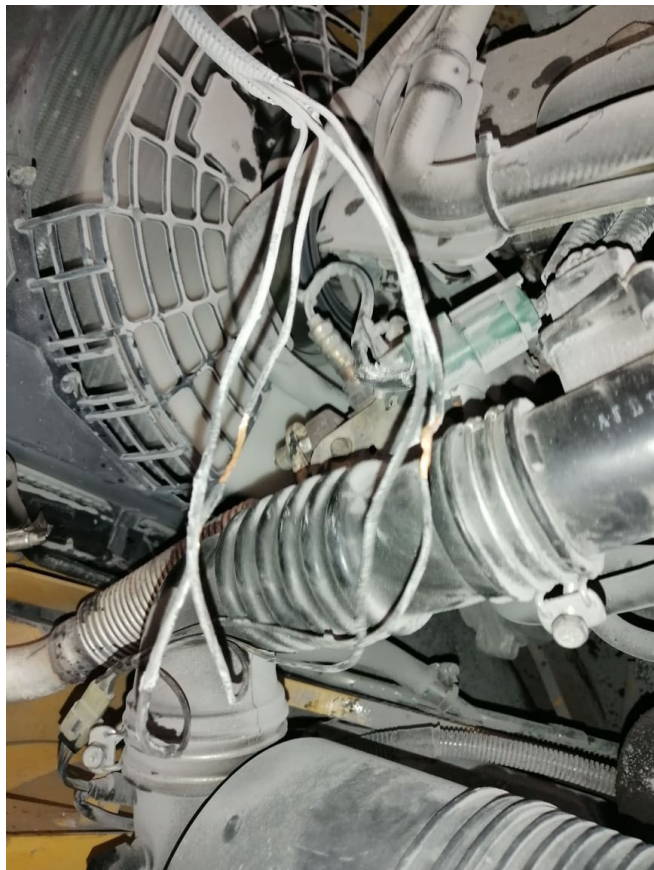
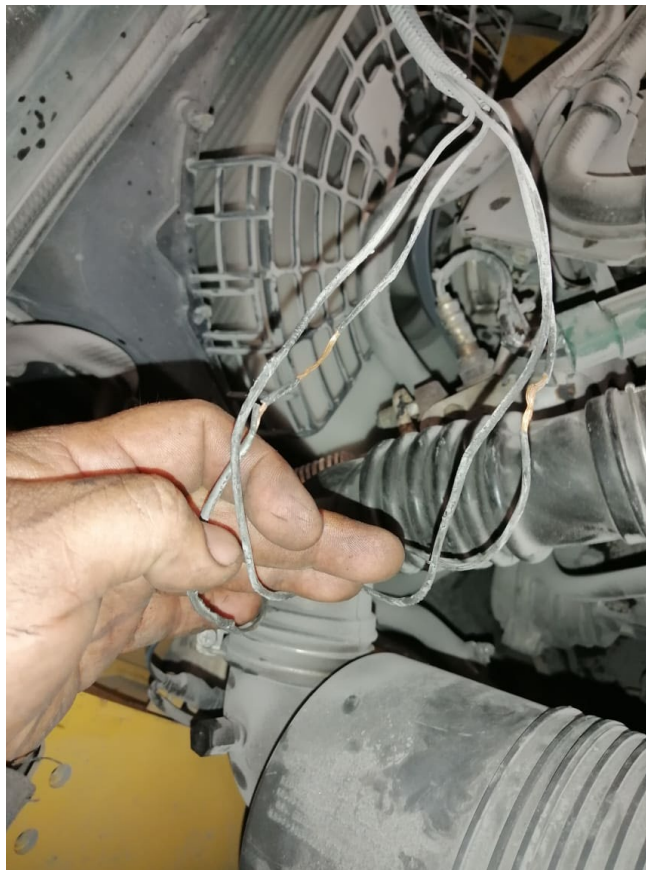
REVISION Y REPARACION DE FALLA (*SE DETECTAN CABLES QUEMADOS Y PROVOCABA CORTO, SE ENCINTA Y SE FIJAN EN SU LUGAR*)

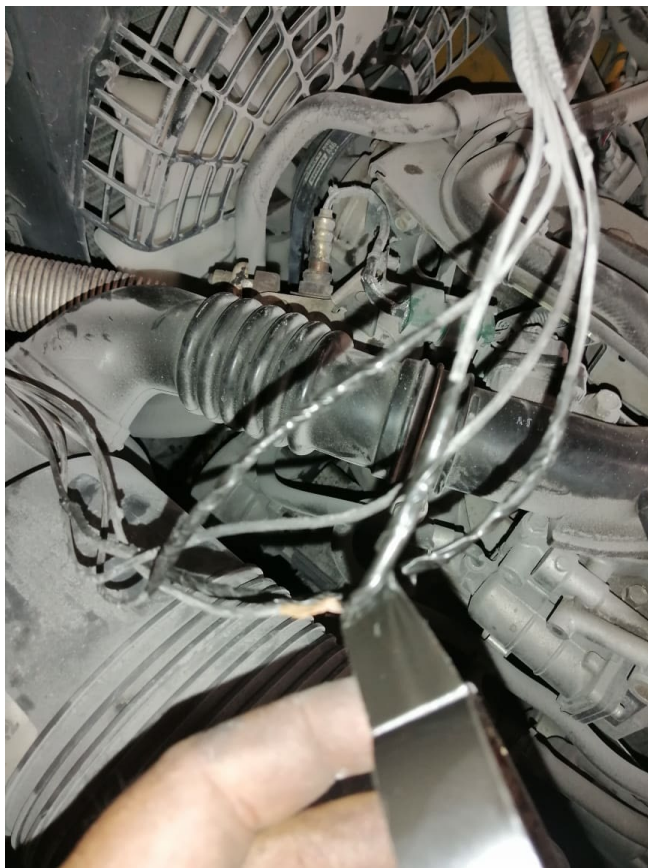
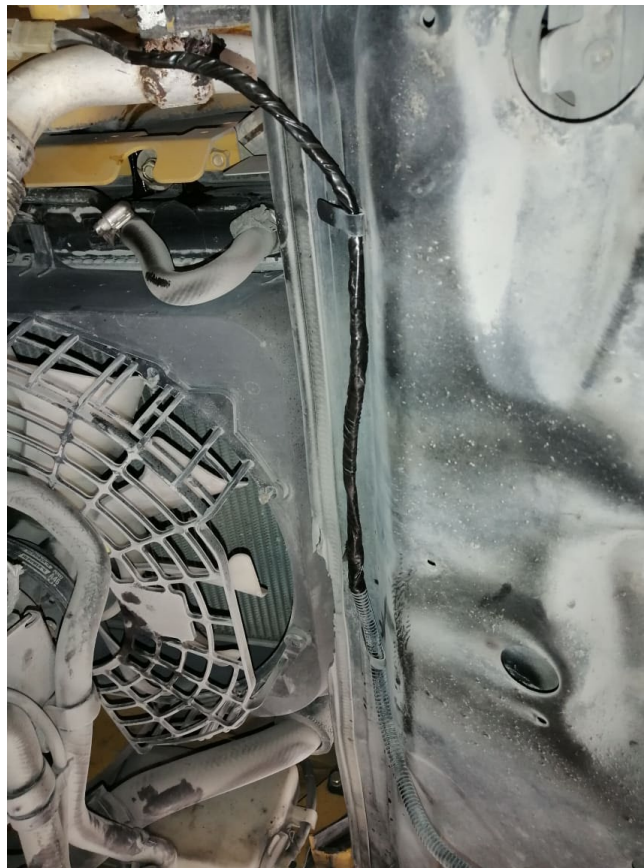
REVISION Y REPARACION DE FALLA (SE DETECTAN CABLES QUEMADOS Y PROVOCABA CORTO, SE ENCINTA Y SE FIJAN EN SU LUGAR)

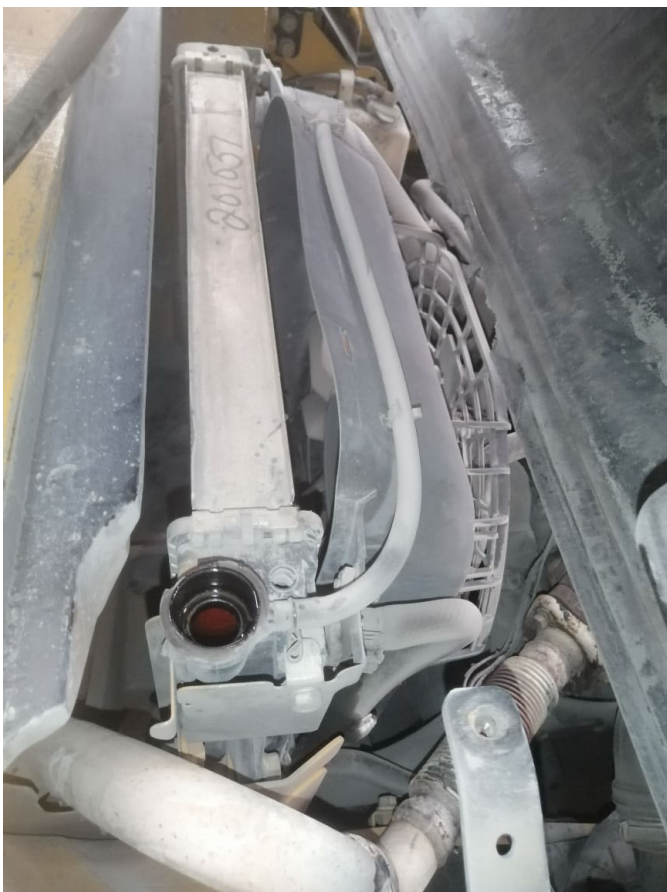
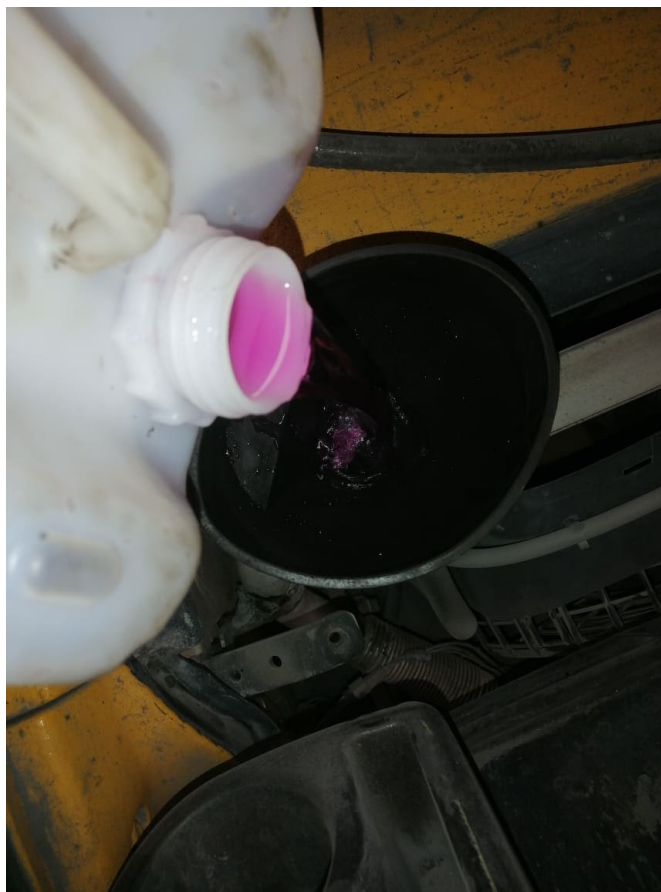
## NO ARRANCA MONTACARGAS: RELLENO DE ANTICONGELANTE

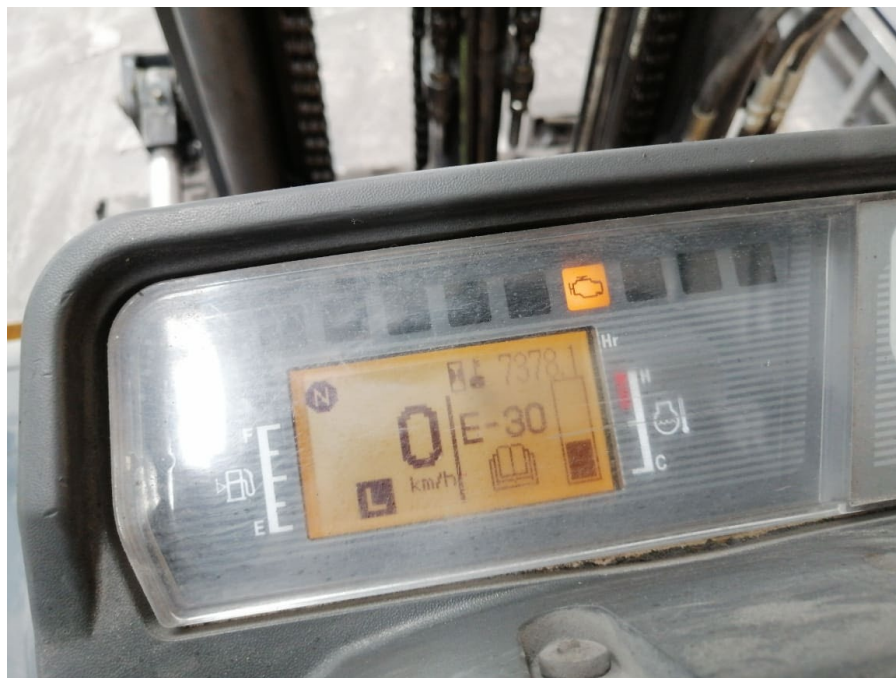
- QUEDO ACTIVO CODIGO E-30, CHECAR PARA ESCANEAR Y BORRARLE CODIGOS.
