**Empresa:** DE ACERO

**Equipo:** LINDE

**Modelo:** H35T-02

## SONIDO ANORMAL AL GIRAR LAS LLANTAS TRASERAS.

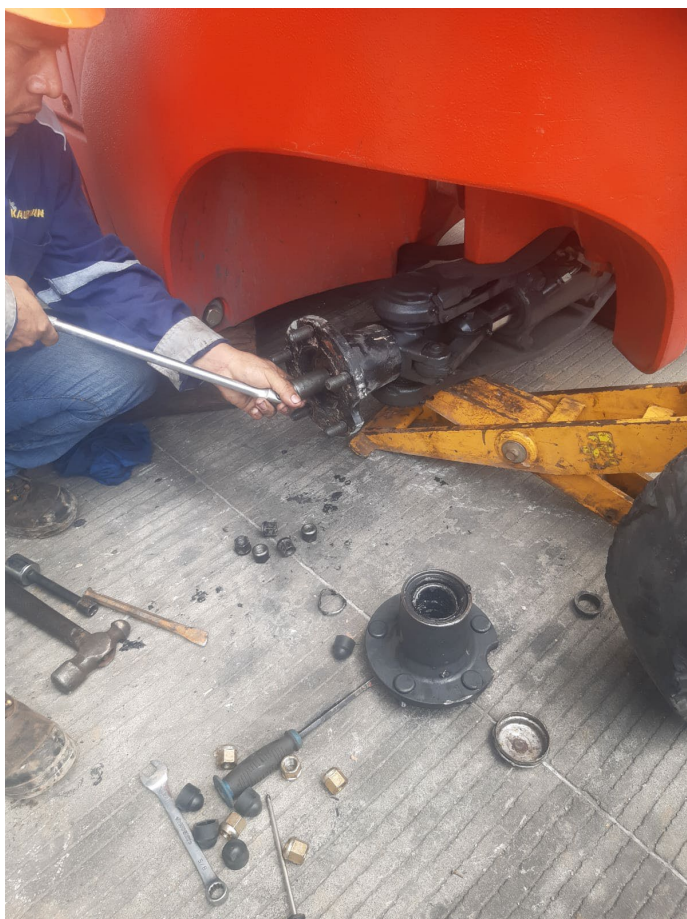
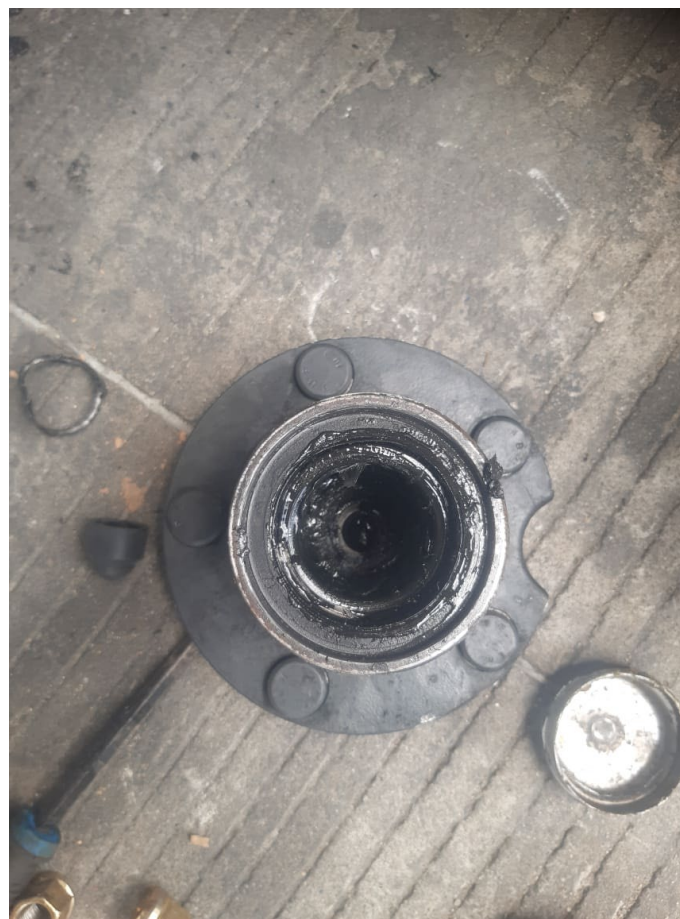
SE RETIRA LLANTA TRASERA DE LADO IZQUIERDO PARA CAMBIAR MAZA ( SE HACE ENGRASADO).

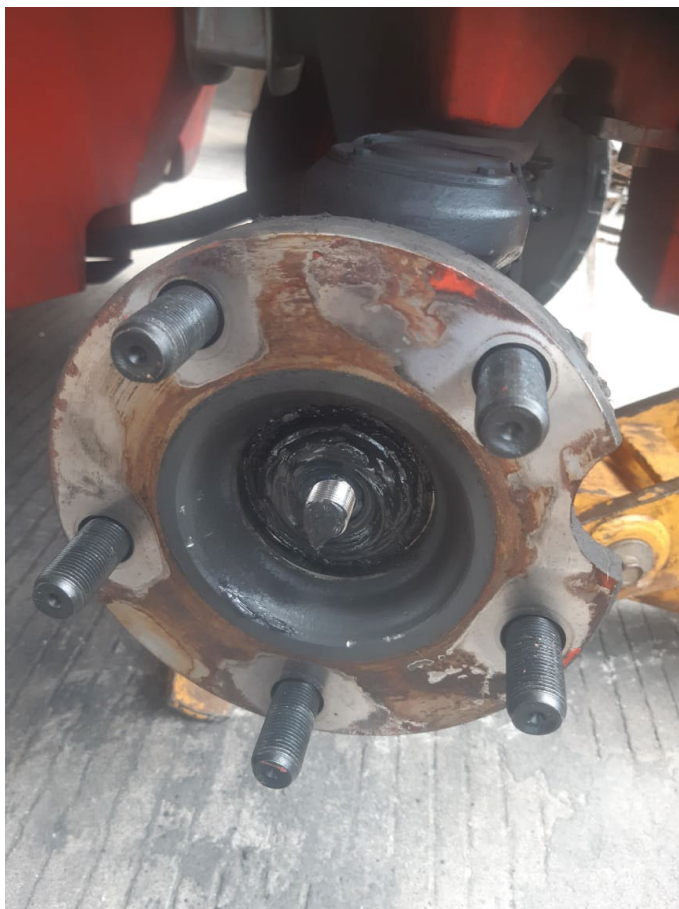
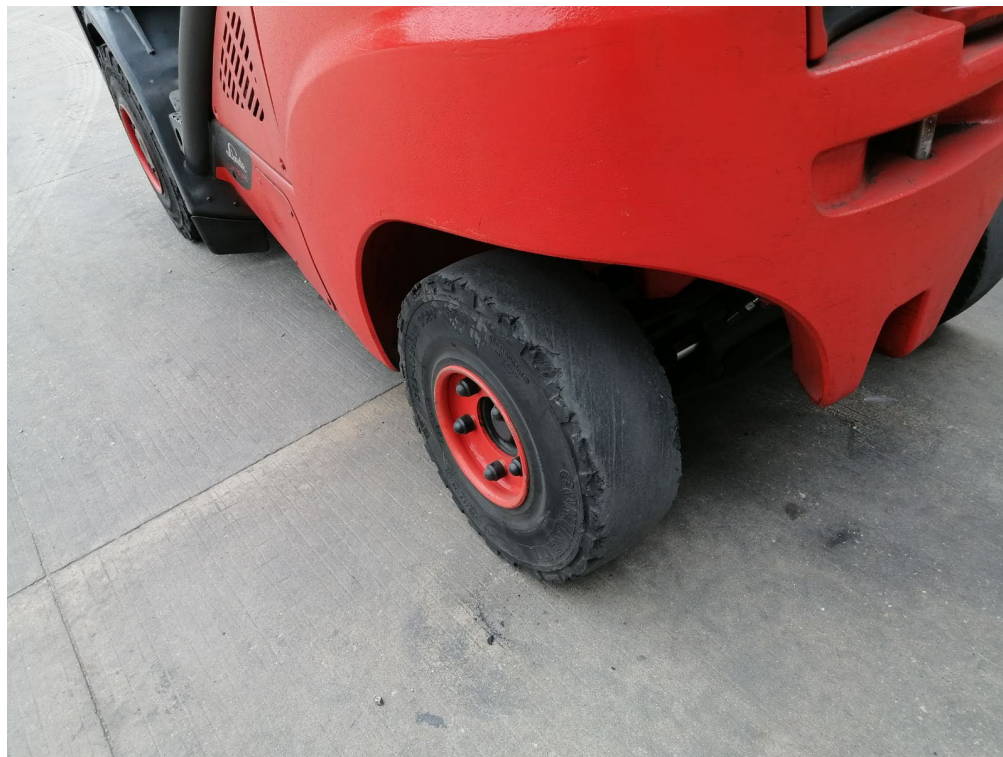
**SONIDO ANORMAL AL GIRAR LAS LLANTAS TRASERAS.  
INSTALACION DE MAZA, EQUIPO QUEDA OPERATIVO.**

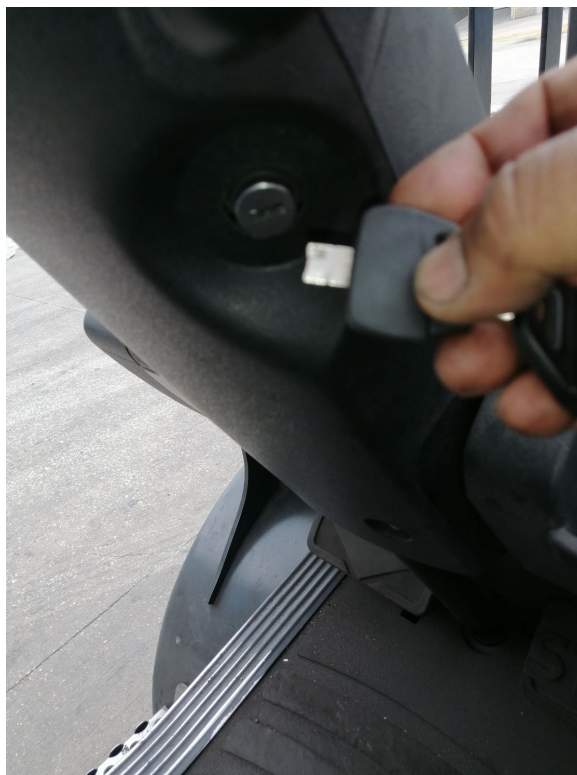
- REQUIERE CAMBIO DE LLAVE DE SWITCH, ESTA QUEBRADA.
- FUGA EN TAPON DE 1/2 ", PARTE FRONTAL IZQUIERDA DE LA CULATA DEL MOTOR (PENDIENTE)
- SE BRINCA LA CORRIENTE DE LOS CABLES DE BUJIAS EN L PARTE DE LA BOBINA (PENDIENTE)
