**N°. Orden:** KAUF2277

**Equipo:** CATERPILLAR

**Modelo:** 8FG25GP30

## FUGA DE ACEITE TRANSMISION.

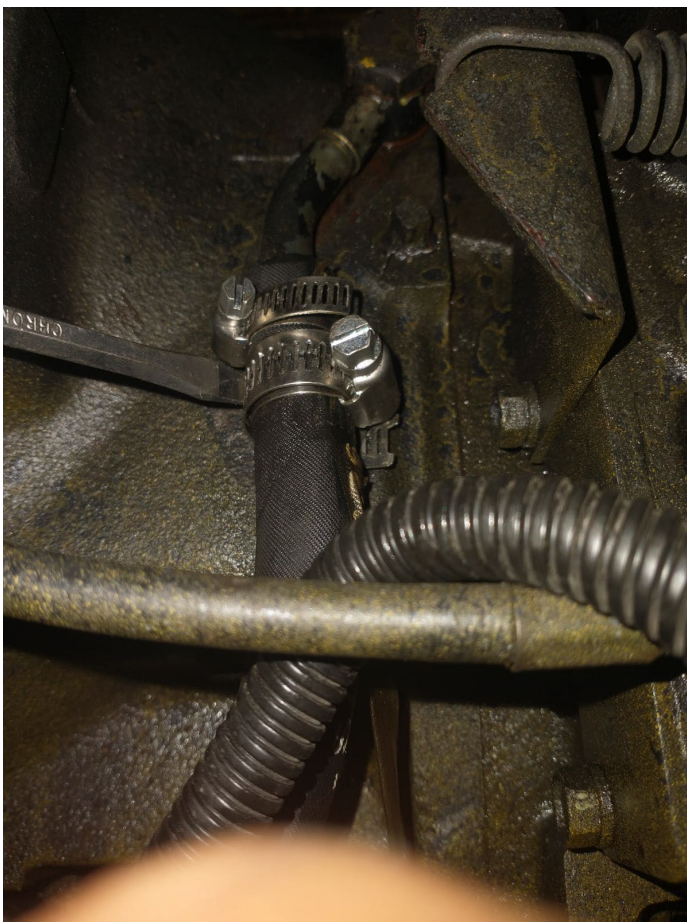
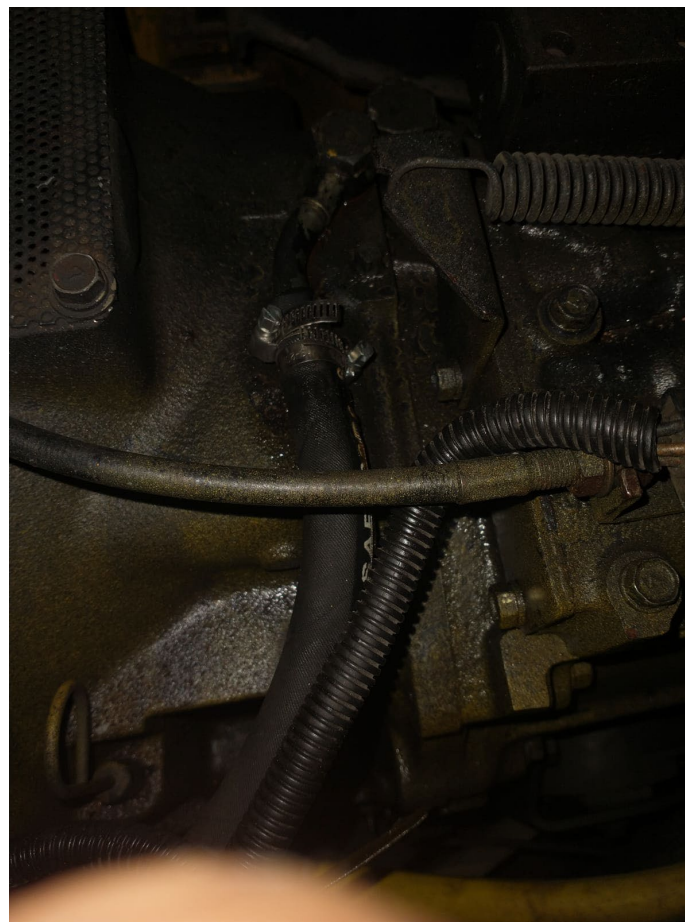
SE REPARA FUGA DE ACEITE TRANSMISION POR CAUSA DE MANGUERA DESAJUSTADA.

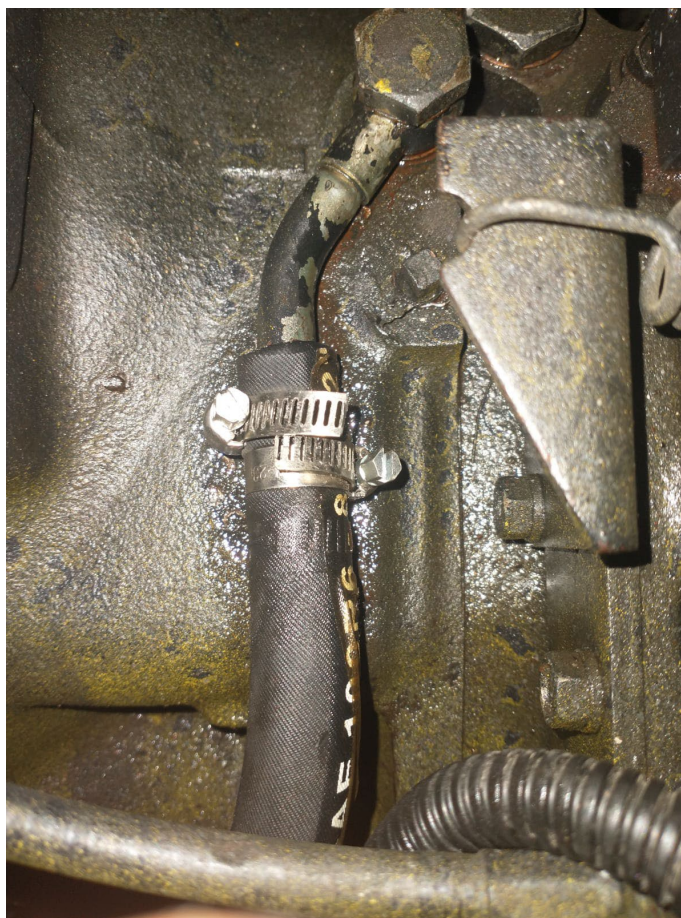
**FUGA DE ACEITE TRANSMISION.**

SE REPARA FUGA DE ACEITE TRANSMISION POR CAUSA DE MANGUERA DESAJUSTADA.
