VHSA-0135

Empresa: CORONA

Equipo: TOYOTA

Modelo: 8FG45

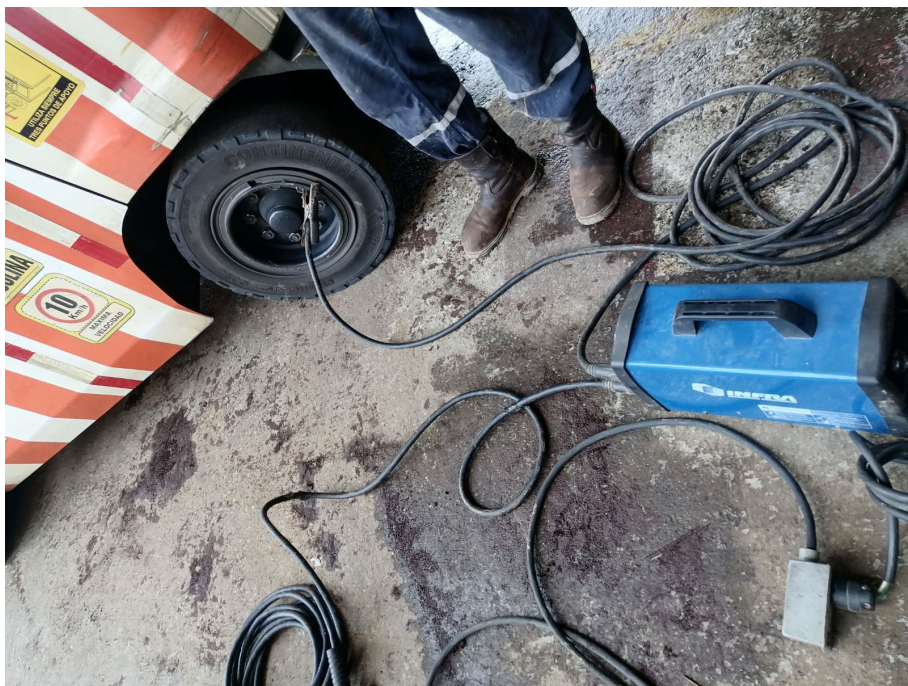
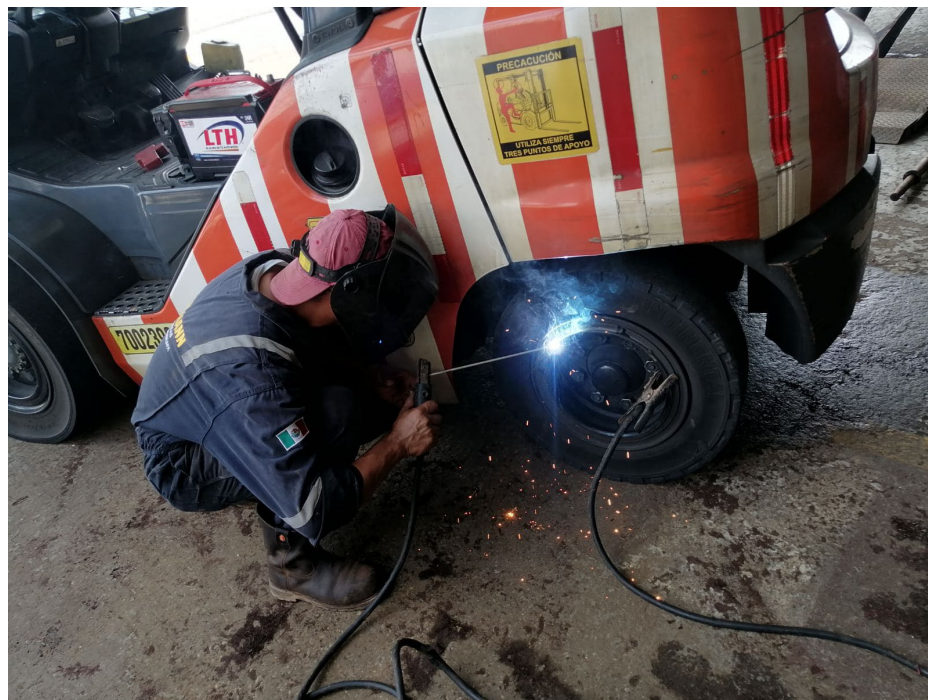
## REPARACION DE ANILLOS DE LLANTAS TRASERAS. SE COLOCA PUNTO DE SOLDADURA EN ANILLOS DE RIN

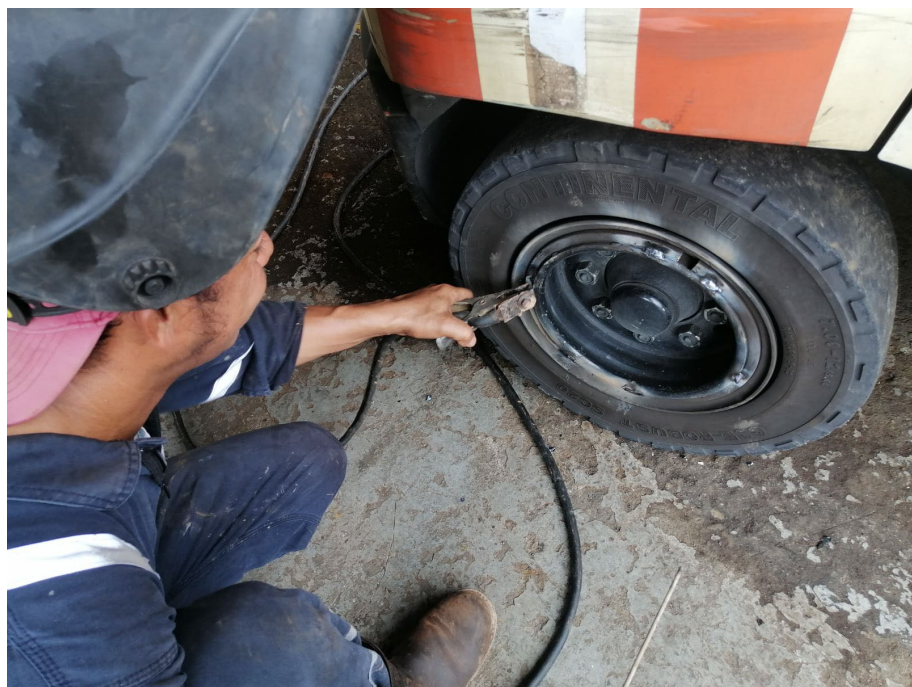
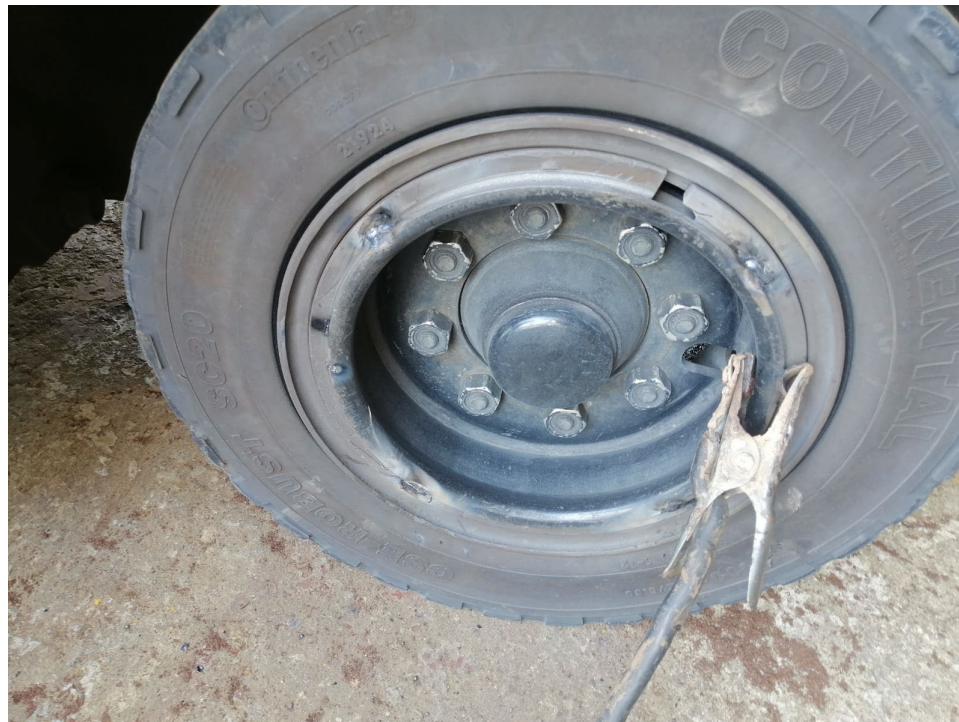
## REPARACION DE ANILLOS DE LLANTAS TRASERAS. SE COLOCA PUNTO DE SOLDADURA EN ANILLOS DE RIN

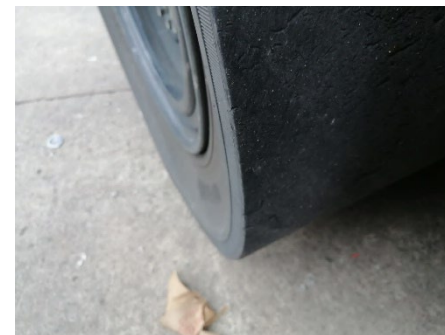
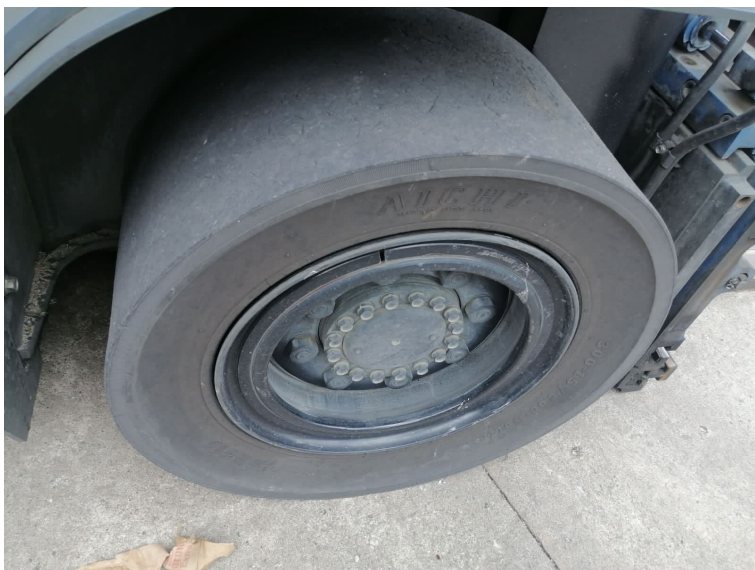
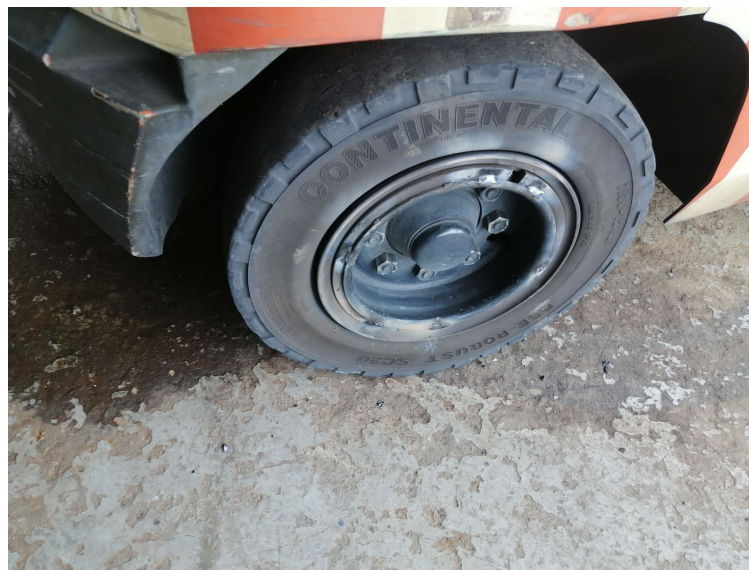
- REQUIERE CAMBIO VENTILADOR DE MOTOR
- REVISION DE BALERO DE BASE DE VENTILADOR
- DESGASTES EN LLANTAS DELANTERAS (REQUIERE CAMBIO)
