Empresa: DICONSA |

Equipo: CATERPILLAR

Modelo: GP25N

## SERVICIO DE REVISION Y DIAGNOSTICO : REVISION DE SISTEMA DE FRENOS

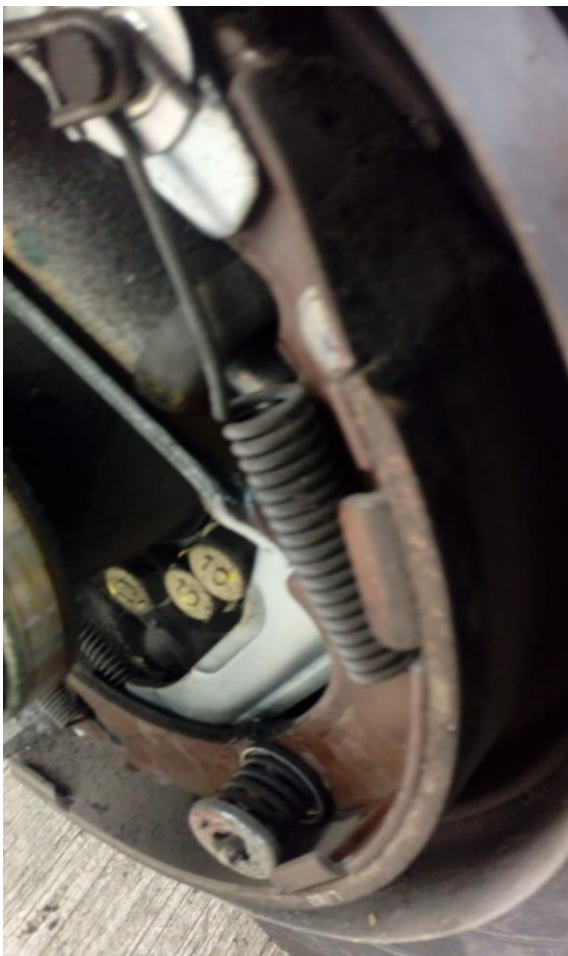
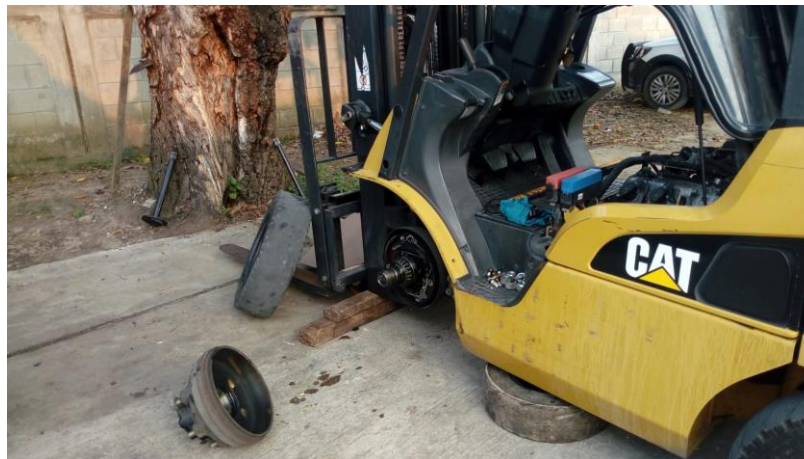
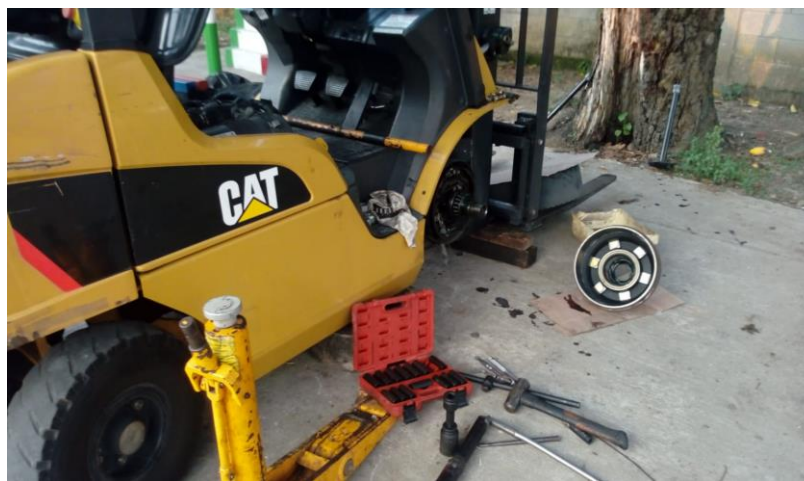
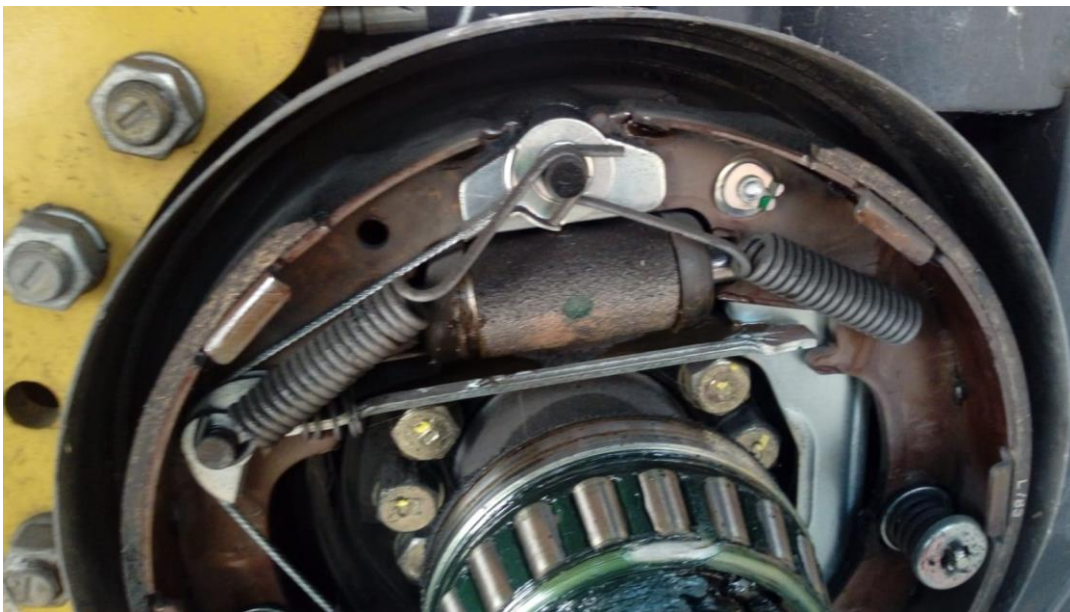
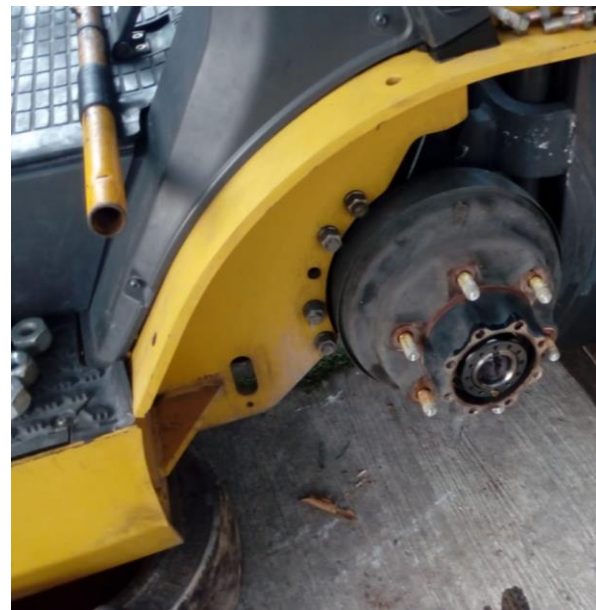
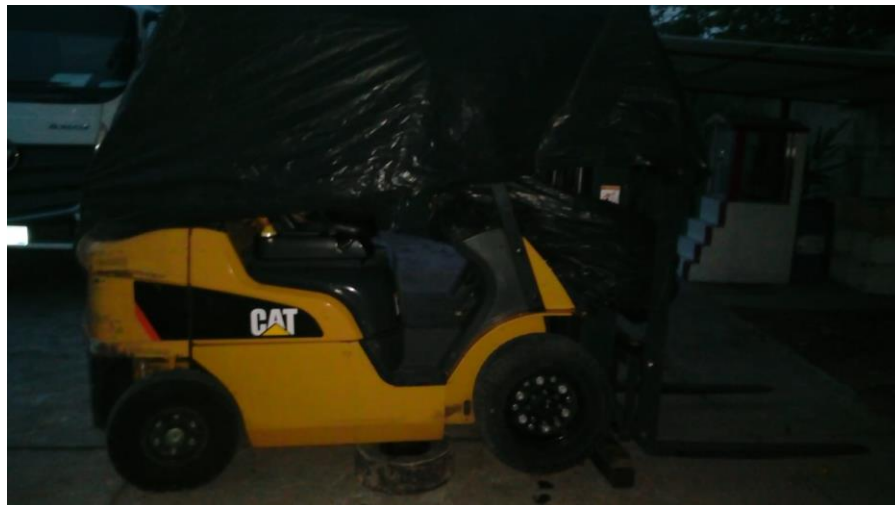
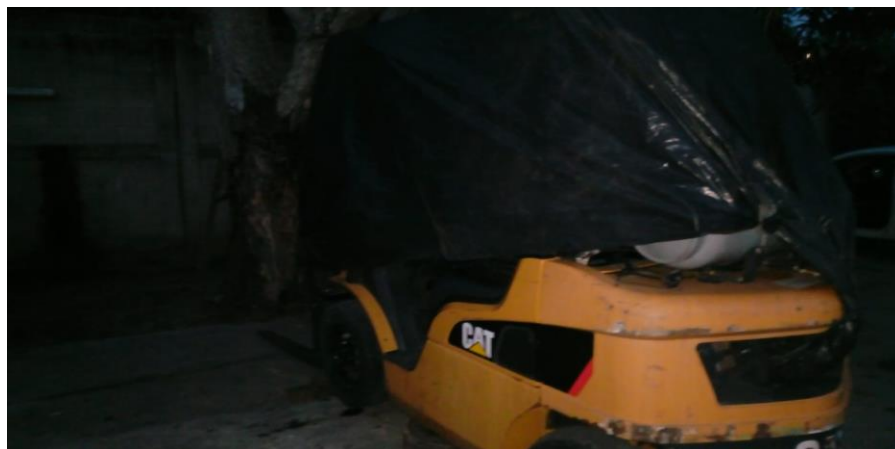
SE DESARMA EL EQUIPO PARA MEJOR  
DIAGNOSTICO DE FUGAS DE LIQUIDO DE  
FRENO, LAS BALATAS ESTAN  
CONTAMINADAS , LOS RETENES YA EN  
MAL ESTADO.

QUEDA FUERA DE SERVICIO

REQUIERE REEMPLAZO DE TODO EL  
SISTEMA DE FRENOS, BATERIA Y BOBINA  
DE LEVANTE.
