**Equipo:** TOYOTA

**Modelo:** 8FG25

**Serie:** 75466

## MANTENIMIENTO PREVENTIVO 1750 HRS CAMBIO DE ACEITE DE MOTOR

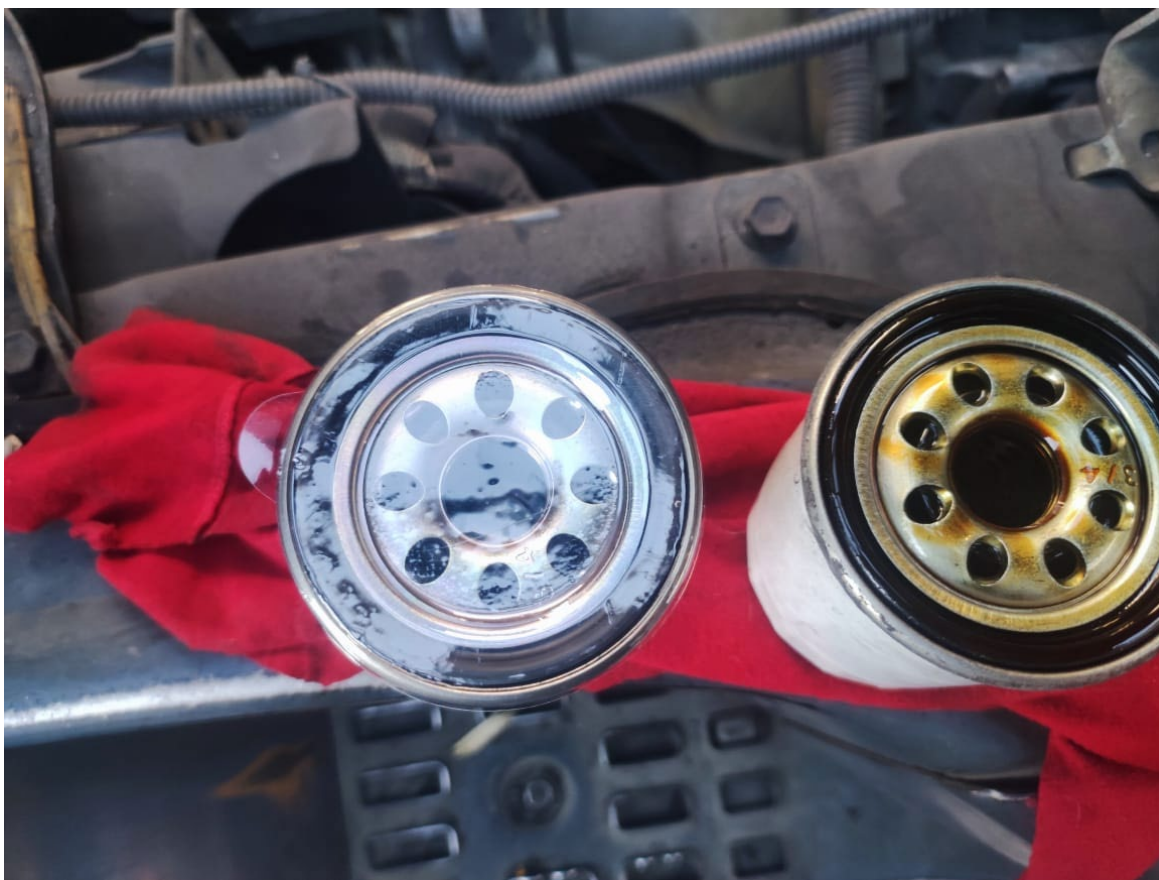
**Empresa:** CORONA**Solicitante:** AMAZONIA ALCOER**Código QR:** VHSA-0125**N. Orden:** KAUF2600**Fecha:** 21/09/2023**Equipo:** TOYOTA**Modelo:** 8FG25**Serie:** 75466**N° Económico:** 70022016**Horómetro:** 11696**MANTENIMIENTO PREVENTIVO 1750 HRS****CAMBIO DE FILTRO DE ACEITE DE MOTOR**

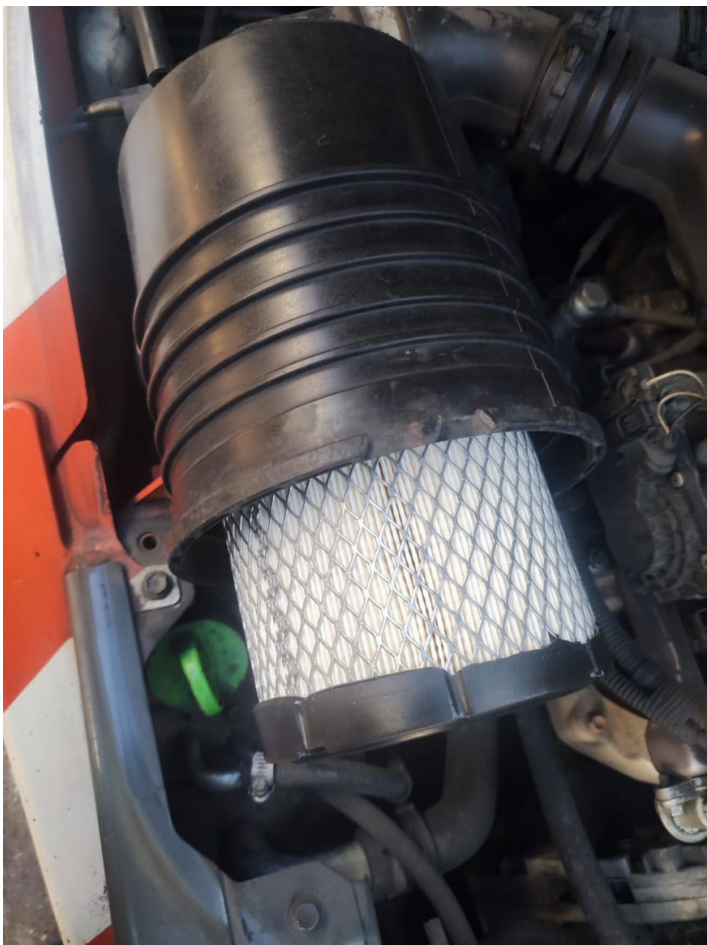
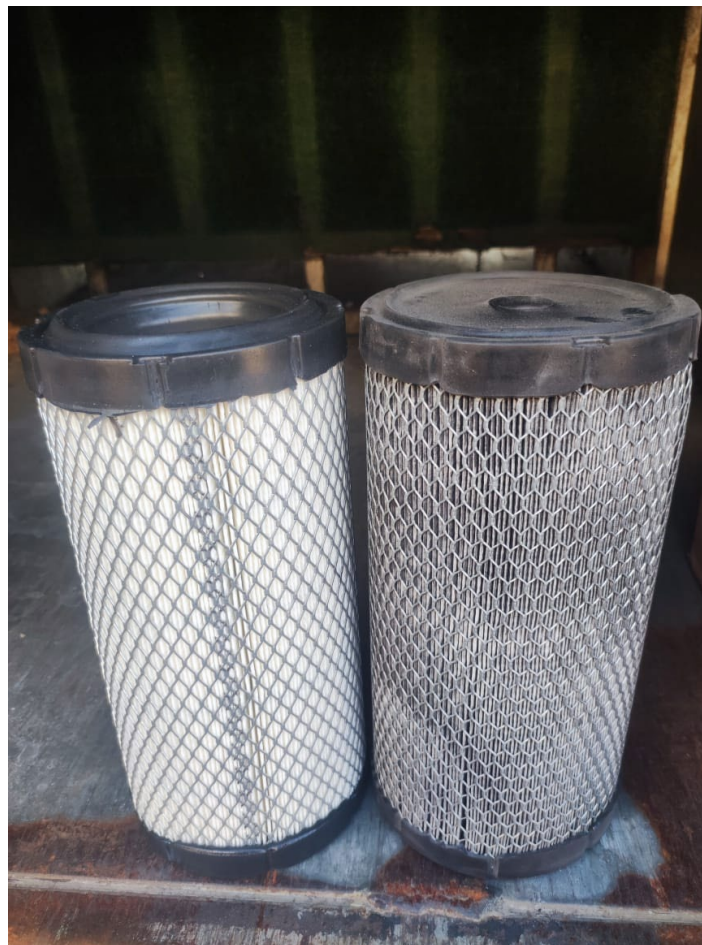
### CAMBIO DE FILTRO DE AIRE

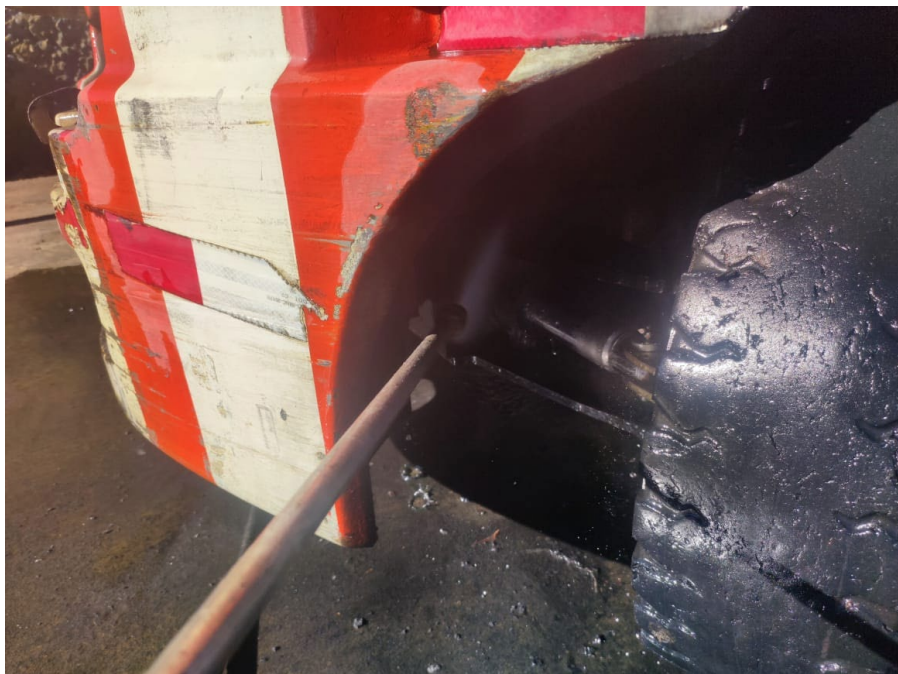
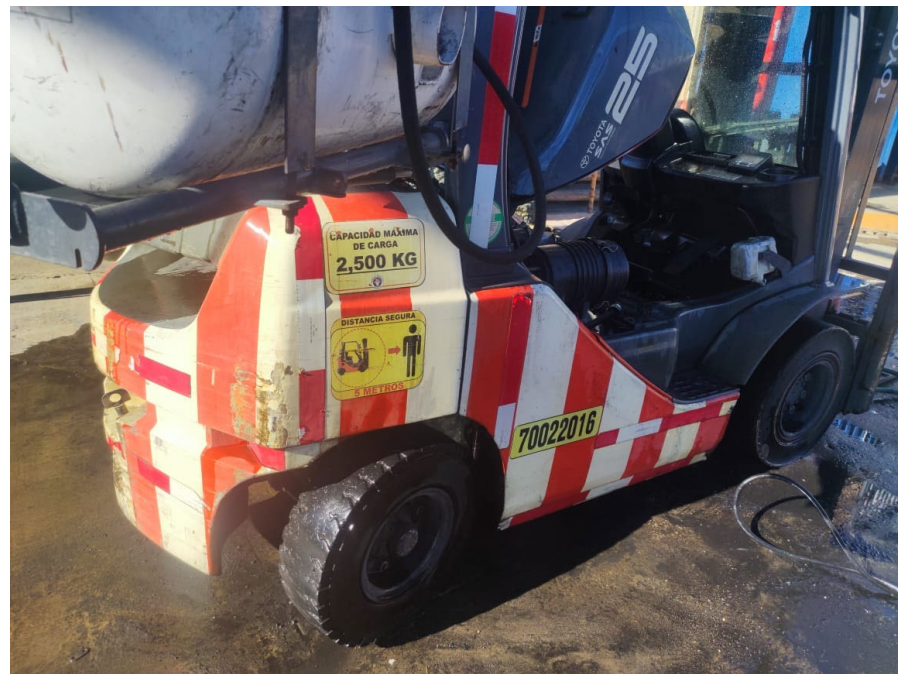
LAVADO A PRESION EN GENERAL

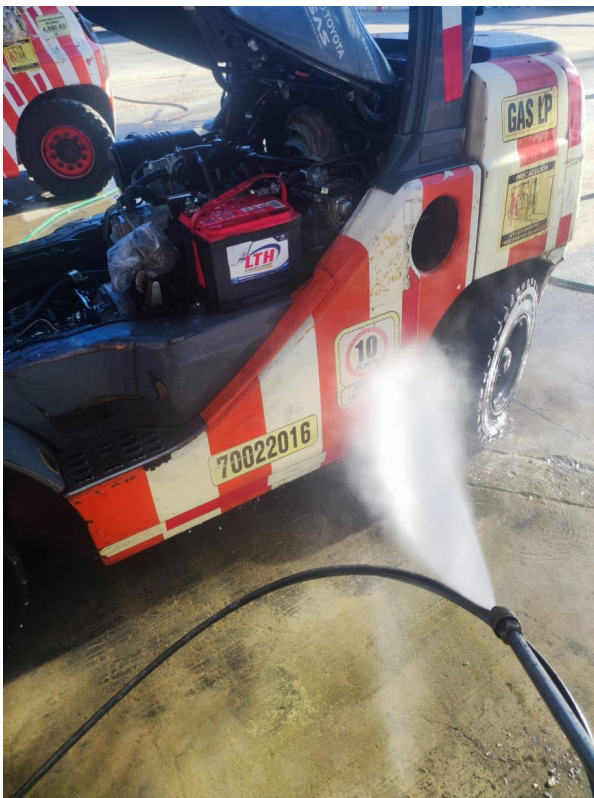
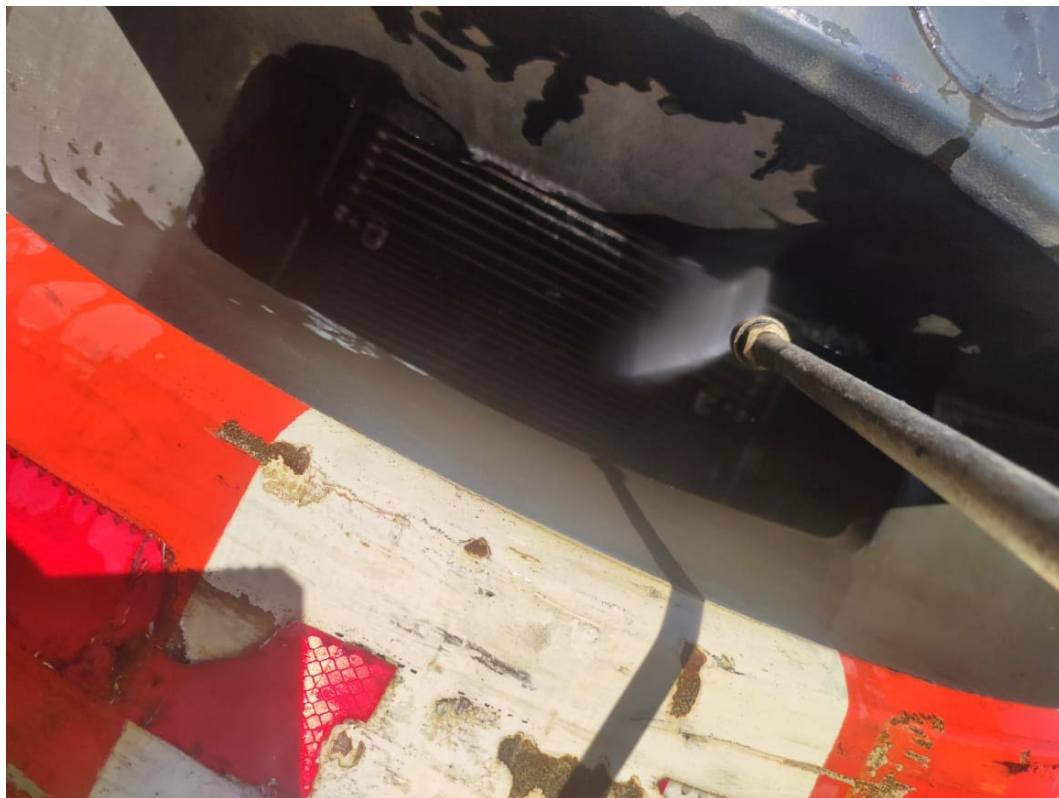
### LAVADO A PRESION EN GENERAL

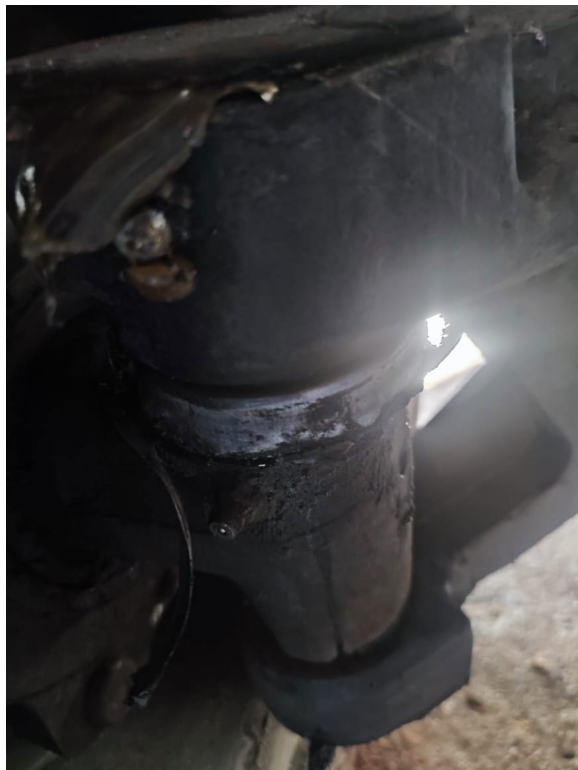
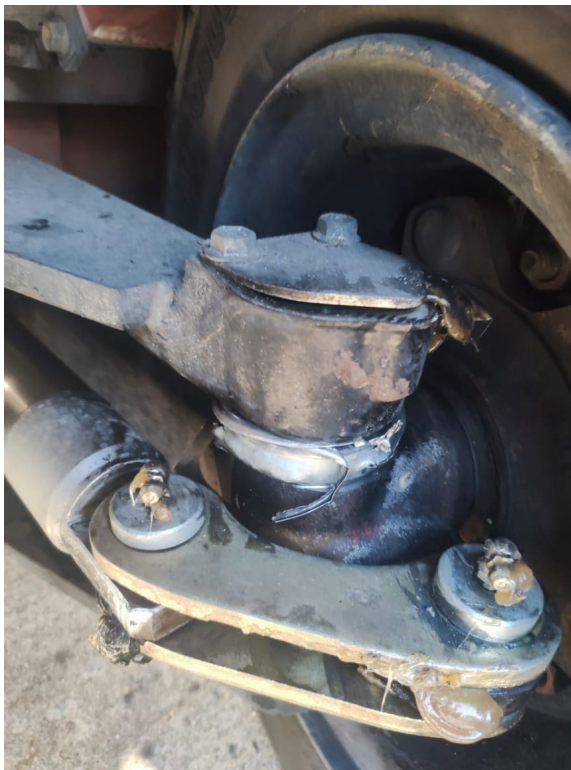
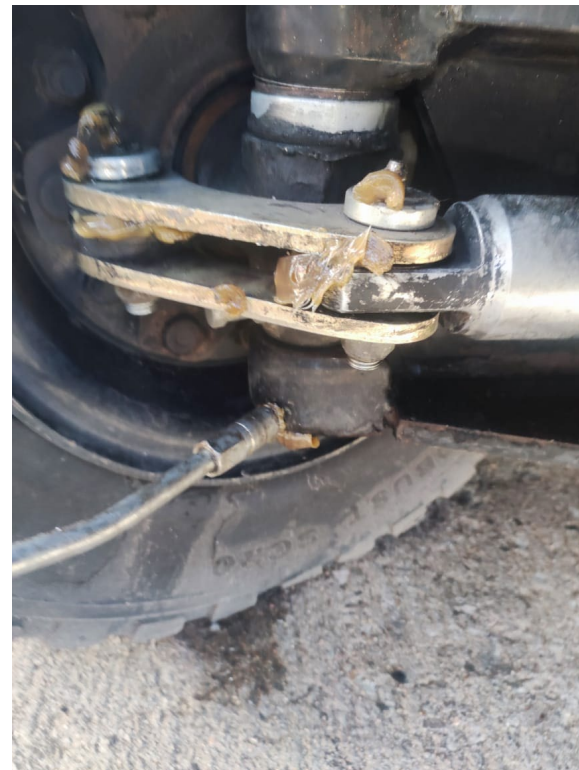
### ENGRASADO EN GENERAL

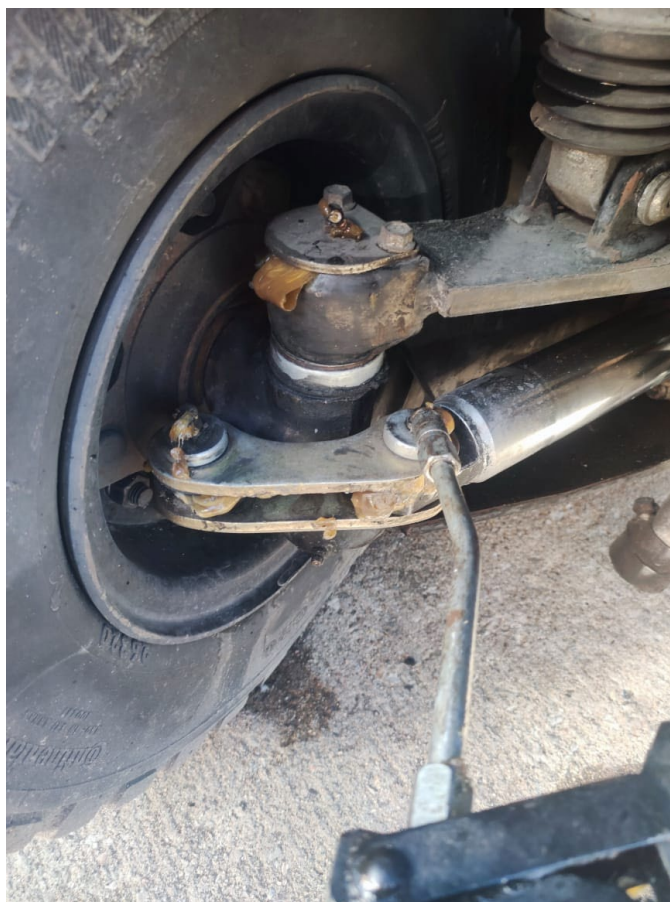
### ENGRASADO EN GENERAL

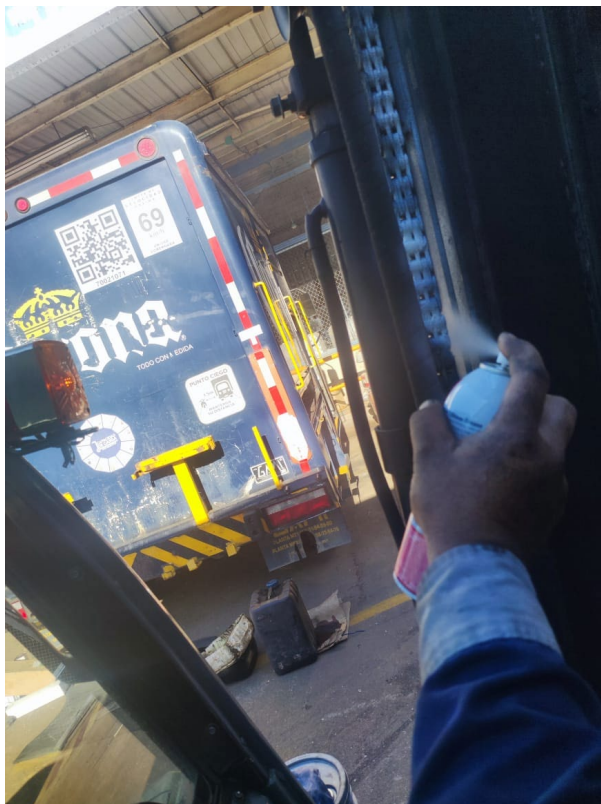
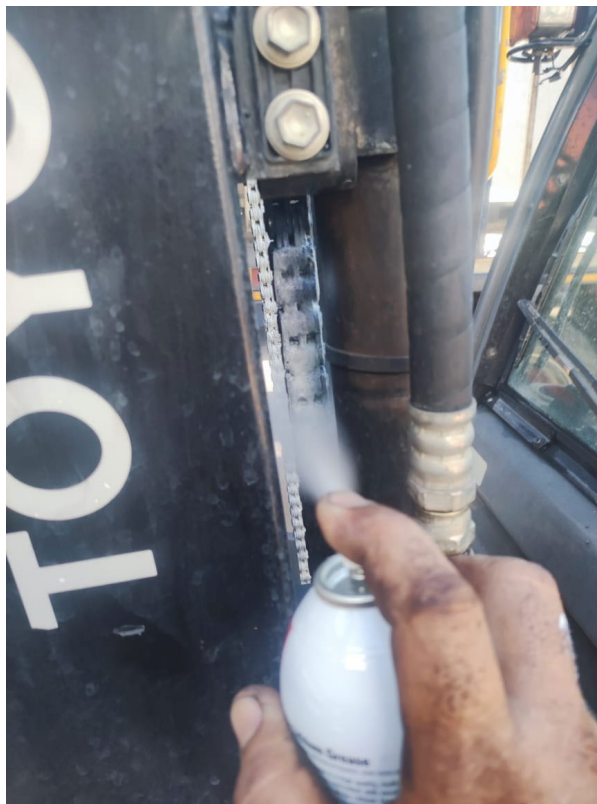
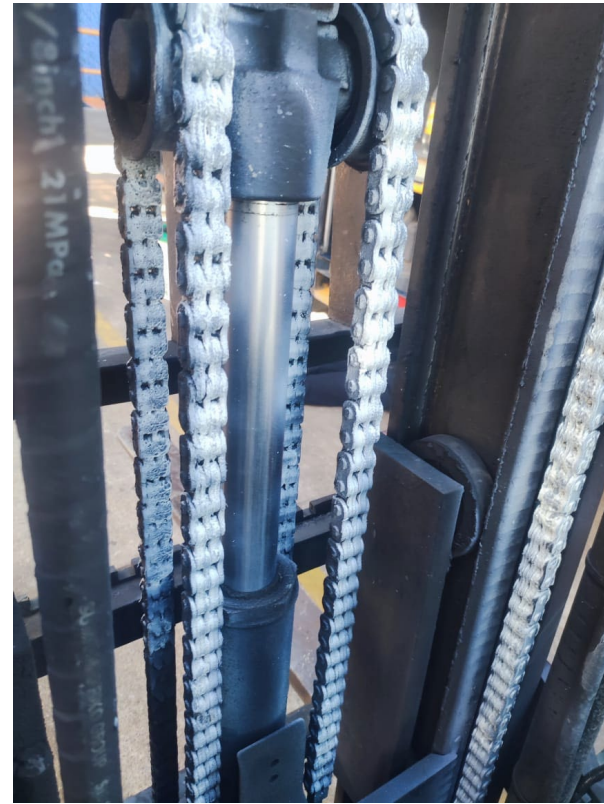
### LUBRICACION DE CADENAS

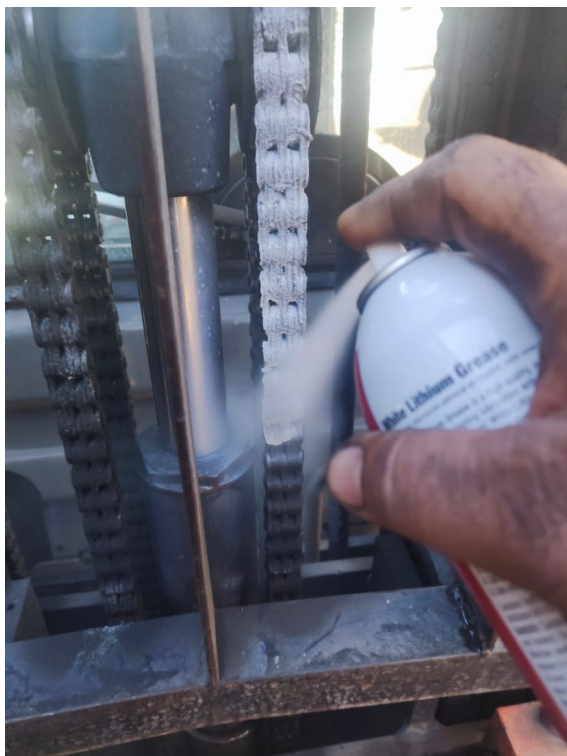
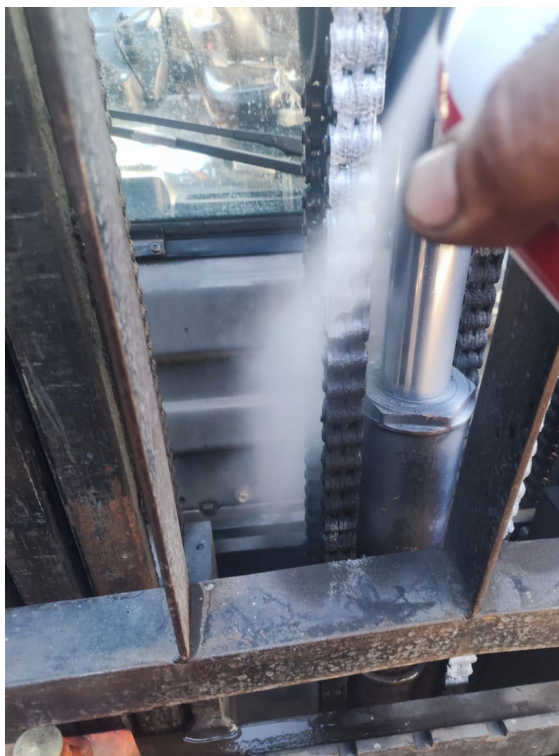
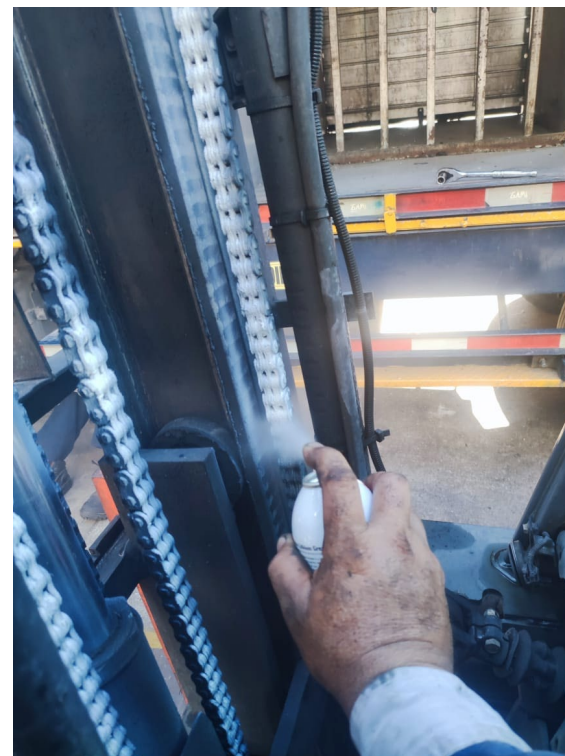
## MANTENIMIENTO PREVENTIVO 1750 HRS LUBRICACION DE CADENAS

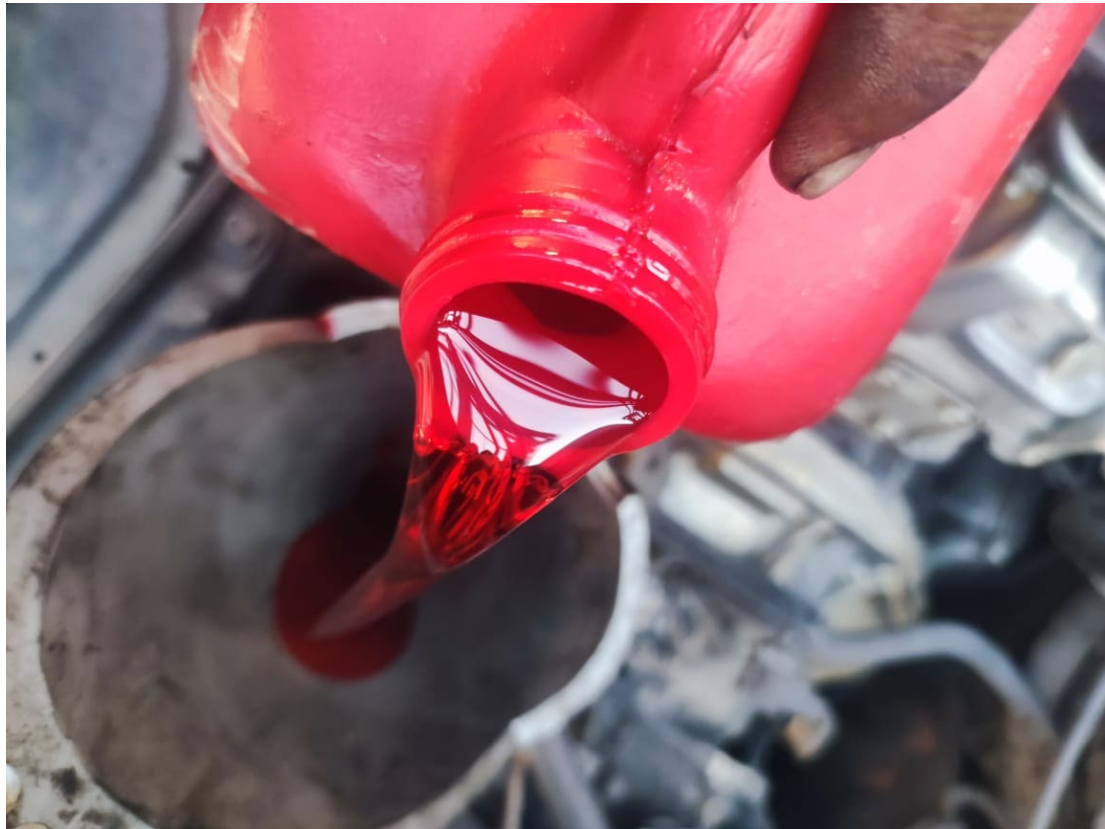
- SE RELLENO 1LT DE ANTICONGELANTE
- SE RELLENO 2LTS DE ACEITE HIDRAULICO
