| <b>Equipo:</b> | LINDE | <b>Modelo:</b> | H35D-02 | <b>Serie:</b> | H2X393F05628 | <b>Ubicación</b> | PARAÍSO | <b>Horómetro:</b> | 13123.9 HRS |

## MANTENIMIENTO CORRECTIVO:

REEMPLAZO DE KIT DE SELLOS DE CILINDRO DE DIRECCION

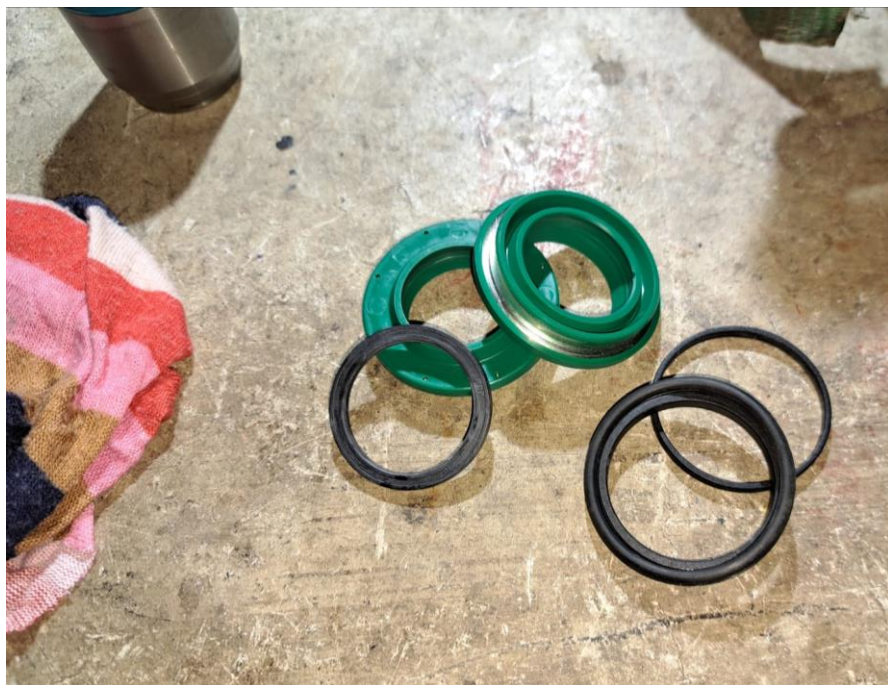
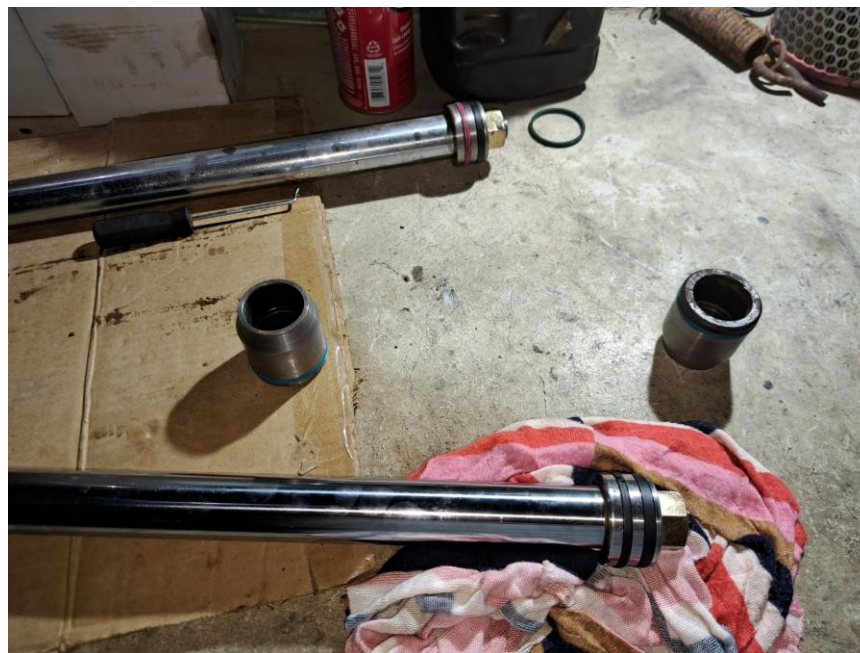
SE REEMPLAZA KIT DE SELLOS DE INCLINACION DE AMBOS CILINDROS PARA REALIZAR CAMBIO DE CILINDROS AL MONTACARGAS EN PUERTO.

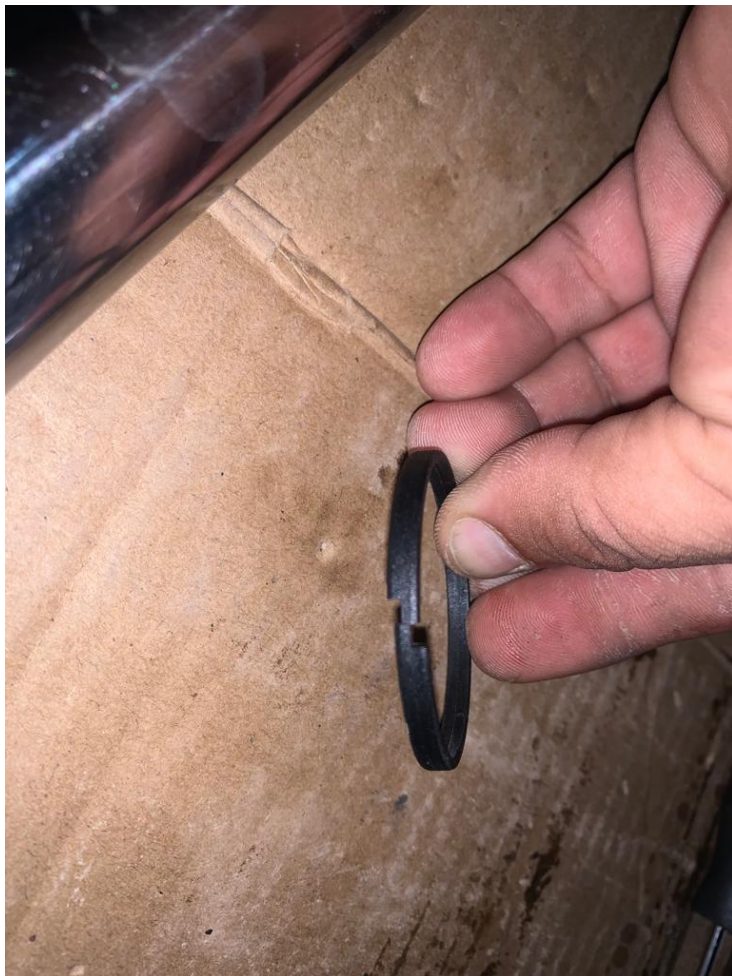
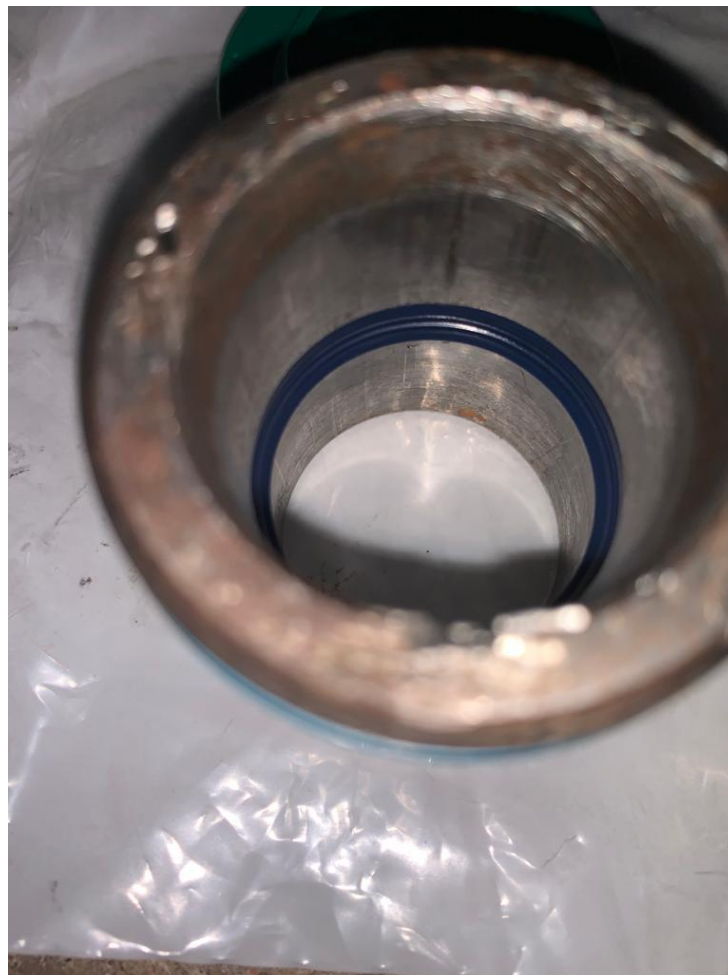
SE REEMPLAZA KIT DE SELLOS DE INCLINACION DE AMBOS CILINDROS PARA REALIZAR CAMBIO DE CILINDROS AL MONTACARGAS EN PUERTO.

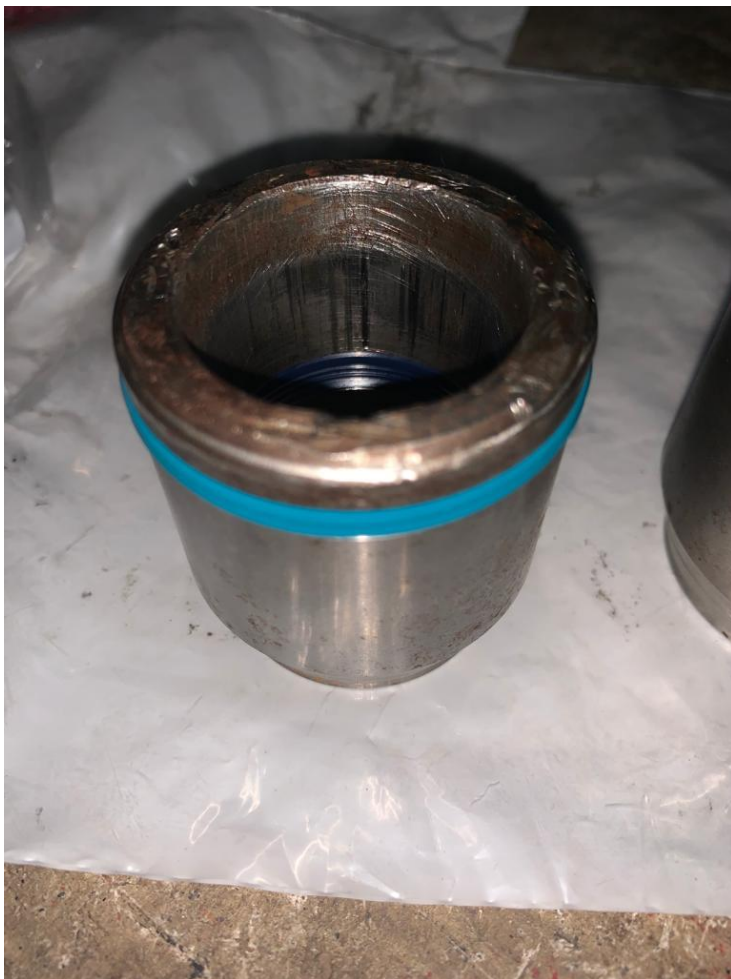
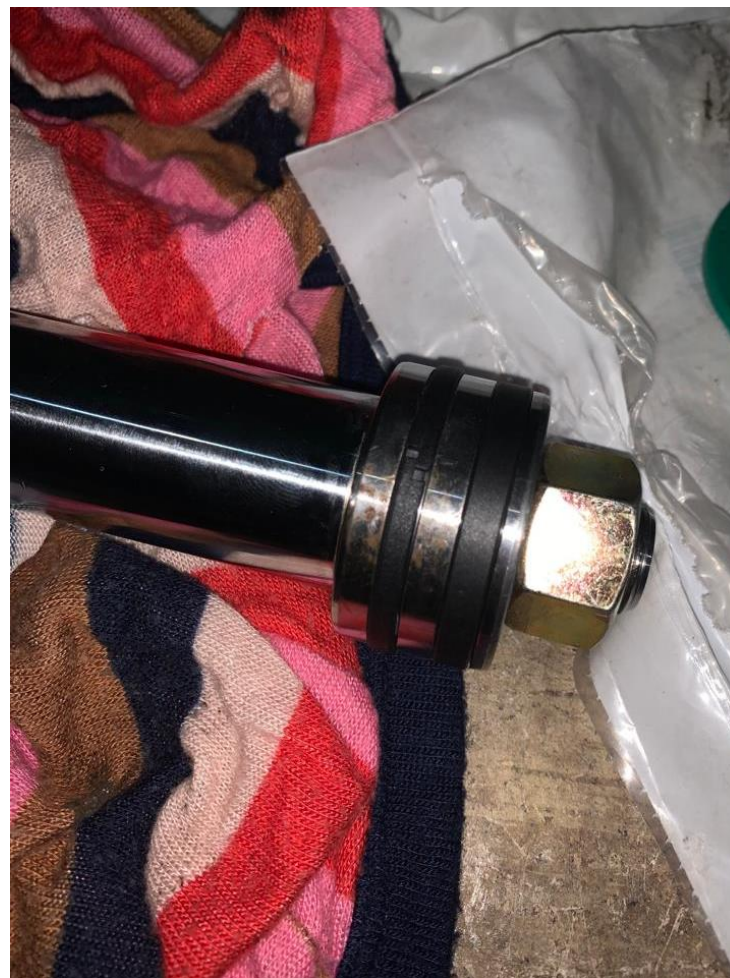
SE REEMPLAZA KIT DE SELLOS DE INCLINACION DE AMBOS CILINDROS PARA REALIZAR CAMBIO DE CILINDROS AL MONTACARGAS EN PUERTO.

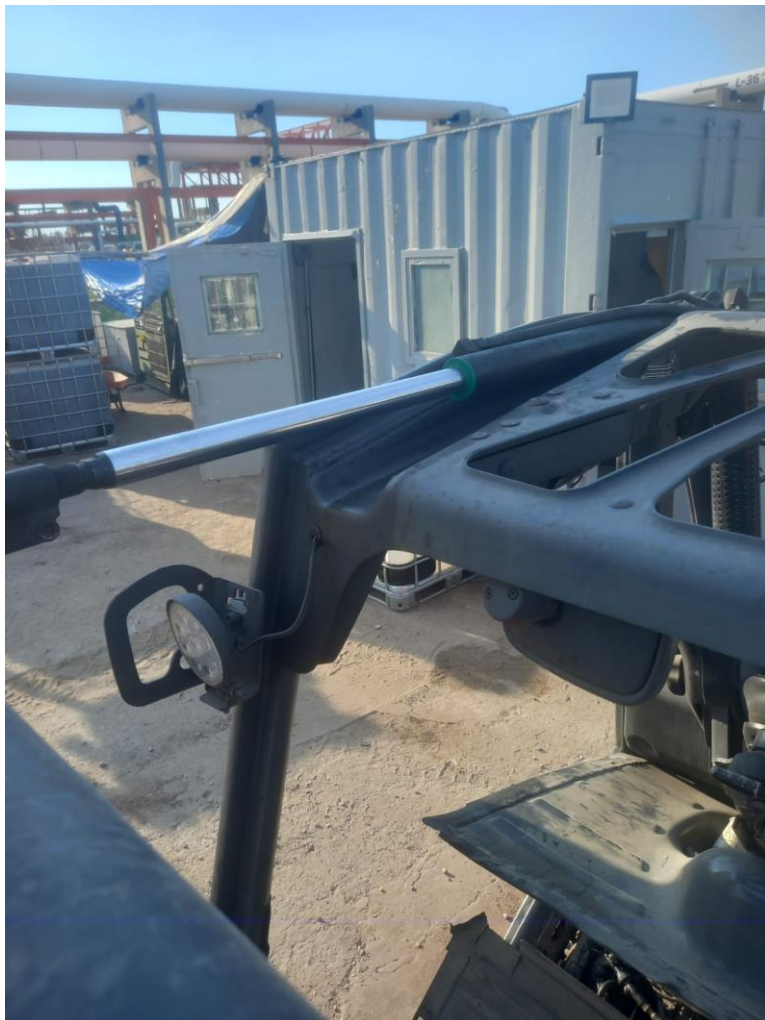
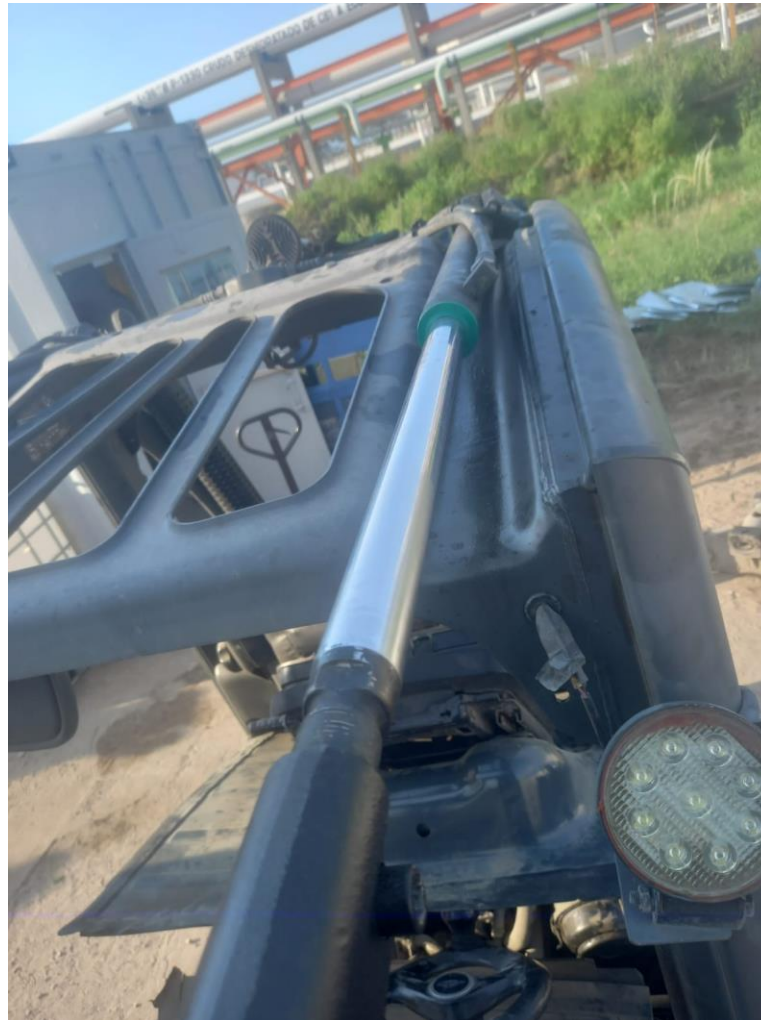
SE REALIZA CAMBIO DE CILINDROS DE INCLINACION EN PUERTO.

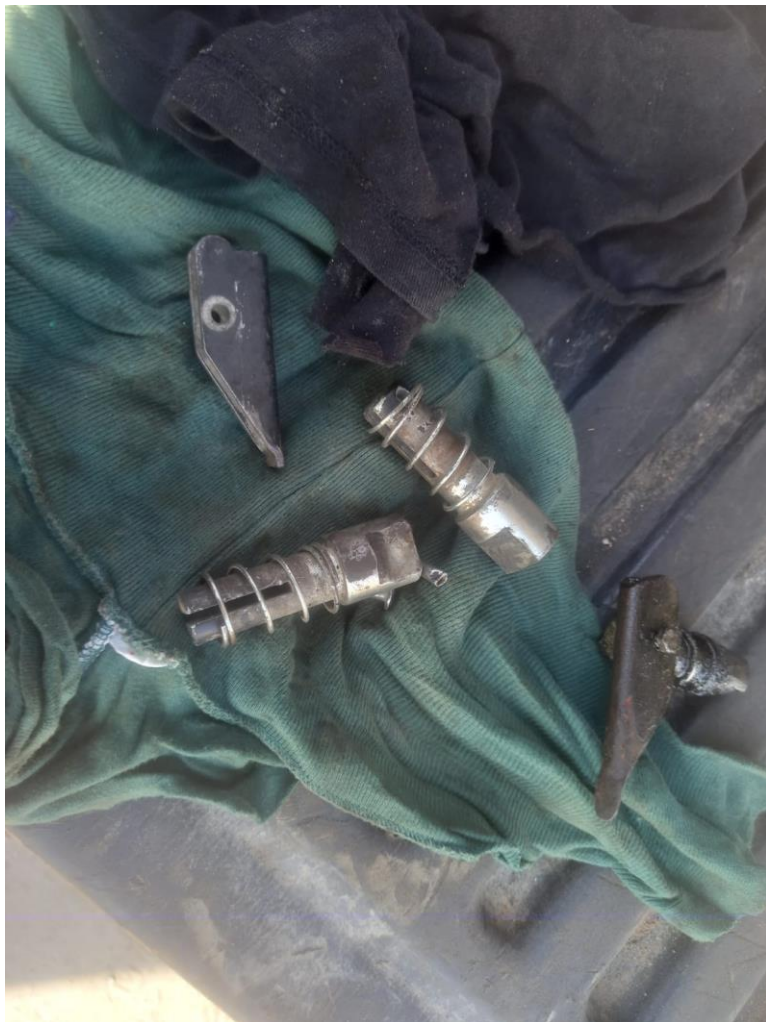
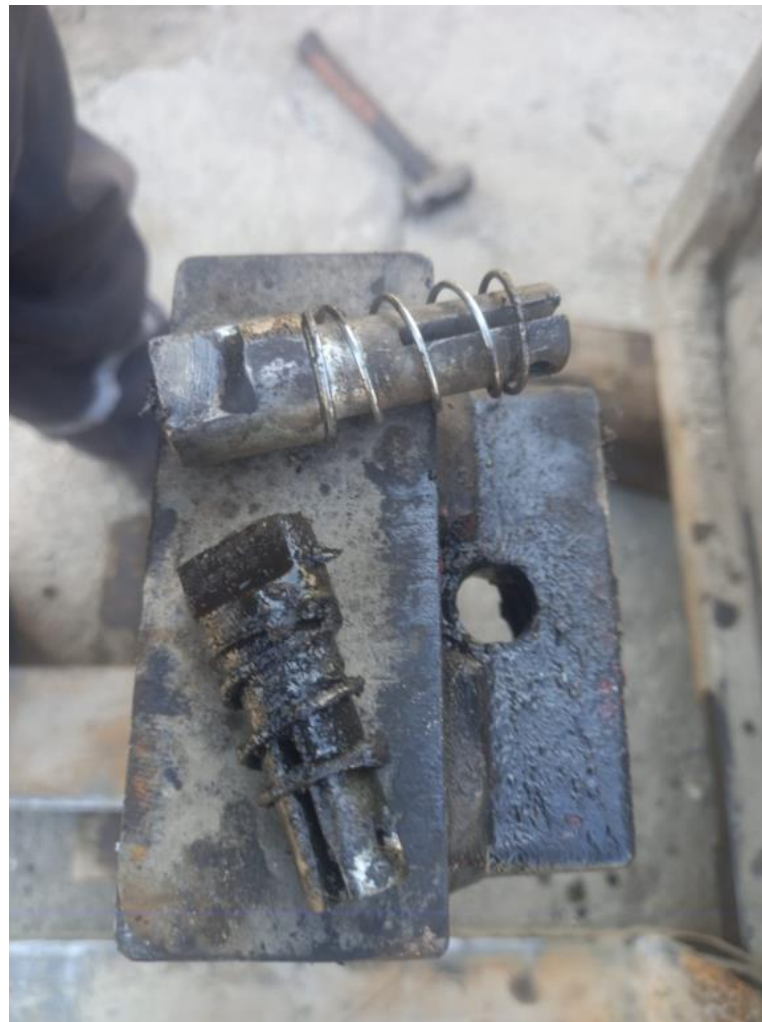
SE REALIZA REPARACION DE GUARDA DE CARGA E INSTALACION DE SEGUROS DE HORQUILLAS

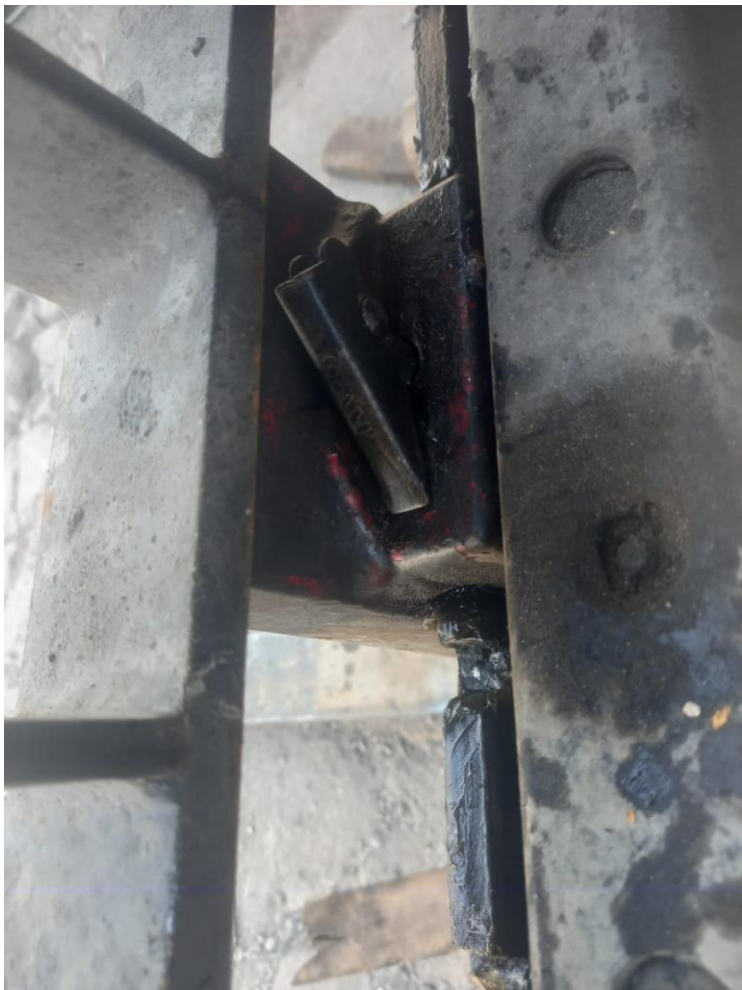
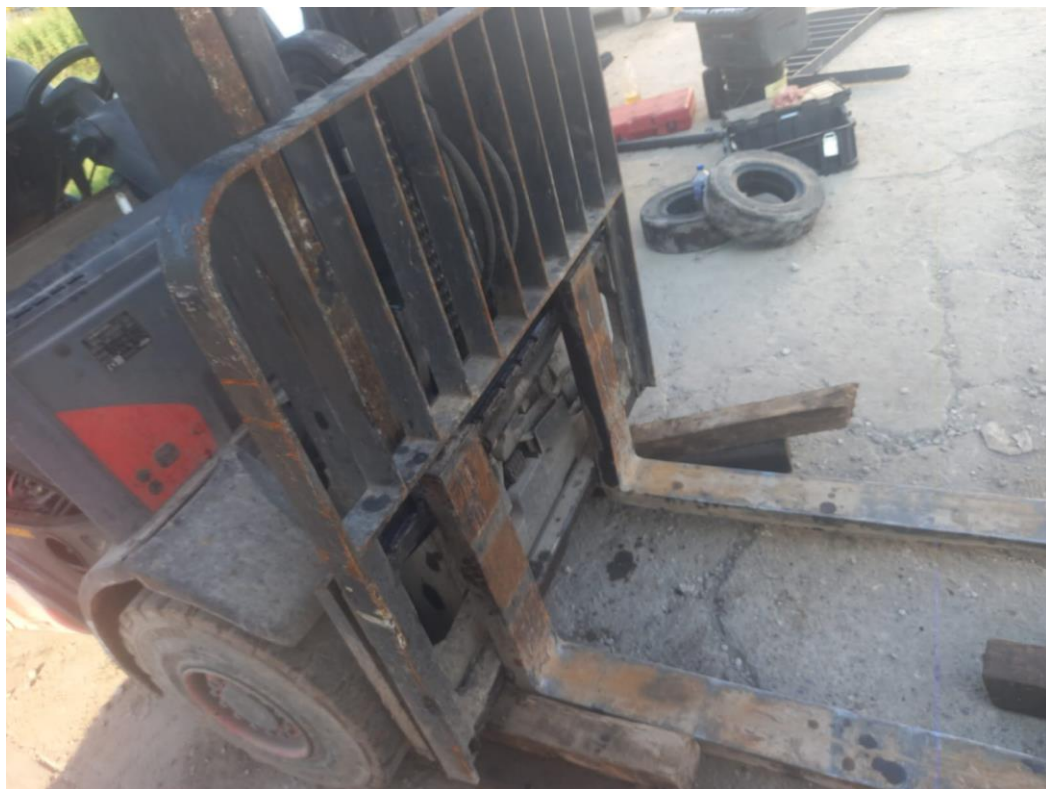
SE REALIZA REPARACION DE GUARDA DE CARGA E INSTALACION DE SEGUROS DE HORQUILLAS

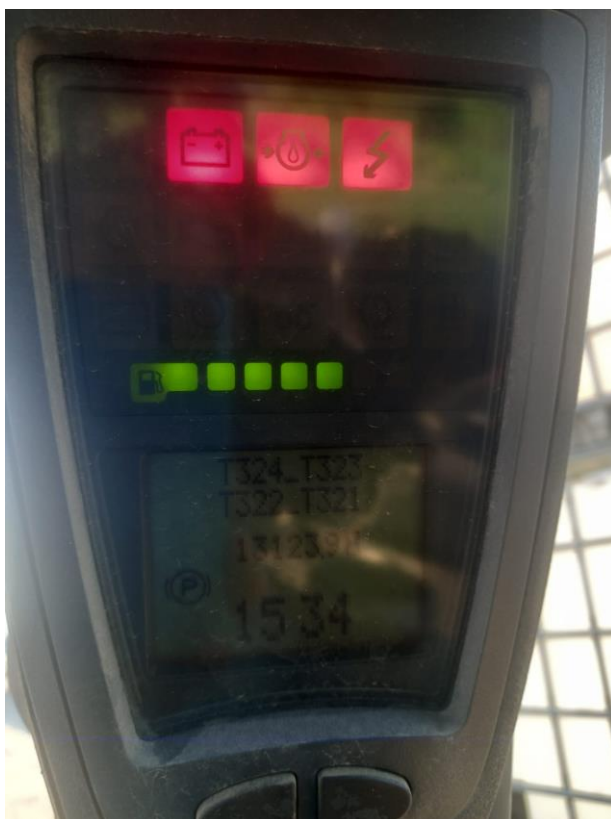
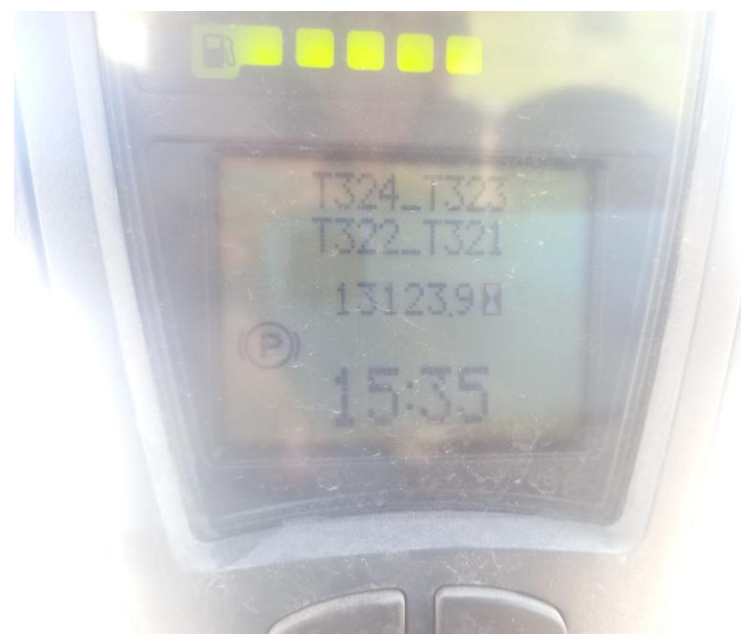
- SE REALIZA INSTALACION Y REPARACION DE FALLAS REPORTADAS, ENCONTRANDO QUE EL EQUIPO NO ARRANCA, SE REALIZA INSPECCION DEL EQUIPO ENCONTRANDO FALLAS DE ARRANQUE Y CODIGOS EN EL DISPLAY

- EL EQUIPO QUEDA FUERA DE SERVICIO POR FALLAS DE ARRANQUE, COMENTA EL ING. JOSE GUTIERREZ QUE EL EQUIPO NO ARRANCA DESDE HACE 2 DÍAS, QUE AL DARLE MARCHA NO ARRANCABA Y OLIA A CABLE QUEMADO, TIRABA HUMO Y DESCONECTARON EL ARNES DEL FILTRO DE COMBUSTIBLE PARA QUE REVOLUCIONARA EL MOTOR, DESPUES DE ESTO PRESENTÓ LOS CODIGOS ANTES MENCIONADOS Y EL EQUIPO NO ARRANCÓ.
- SE ADJUNTA A CONTINUACION REPORTE DE TRABAJO FIRMADO
