| <b>Empresa:</b> | OLMECA DRILLING | <b>Solicitante:</b> | JOSE MANUEL AGUIRRE | <b>Código QR:</b> | VHSA-0099 | <b>N. Orden:</b> | KAUF2750 | <b>Fecha:</b> | 14/10/2023 |
| <b>Equipo:</b> | CATERPILLAR | <b>Modelo:</b> | CDP70 | <b>Serie:</b> | 20C64704 | <b>Ubicación</b> | | <b>Horómetro:</b> | |

**FALLA REPORTADA “FUGA DE ANTICONGELANTE POR LA PARTE DE ABAJO”:**

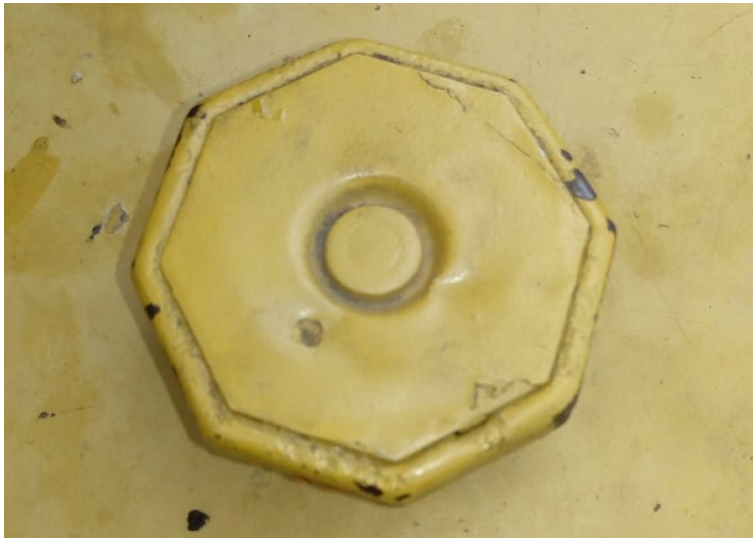
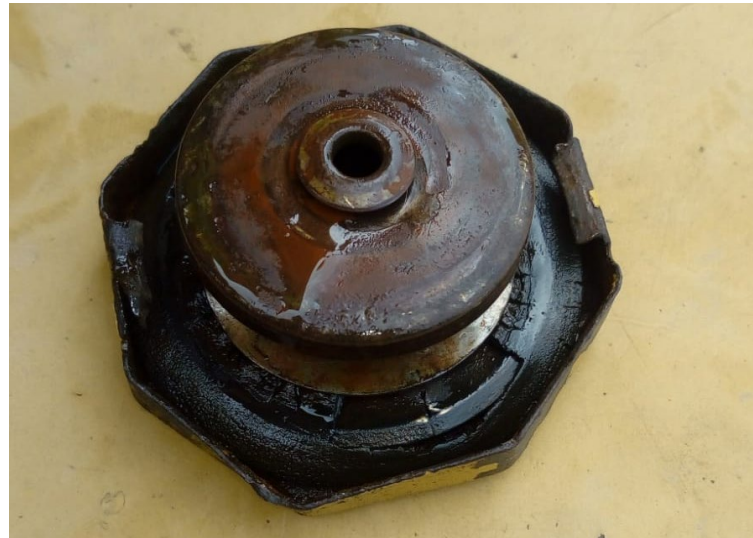
*SE ARRANCA LA UNIDAD Y SE OBSERVA LO SIGUIENTE;*

*TAPÓN DE RADIADOR EN MAL ESTADO, REQUIERE CAMBIO*

- REQUIERE CAMBIO DE TAPON DEL RADIADOR

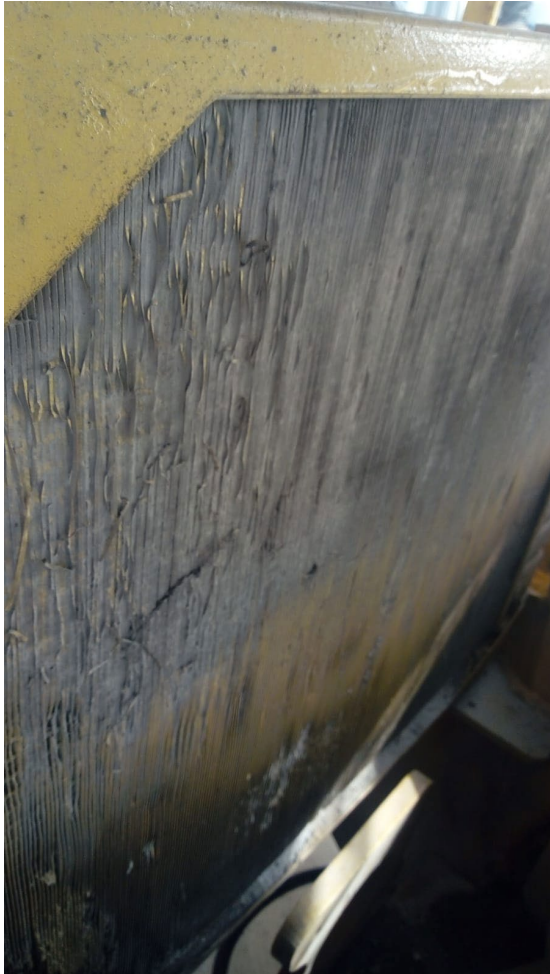
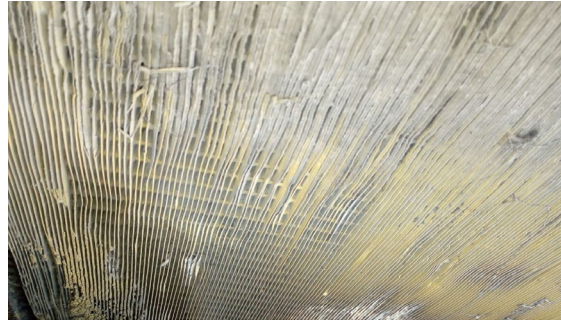
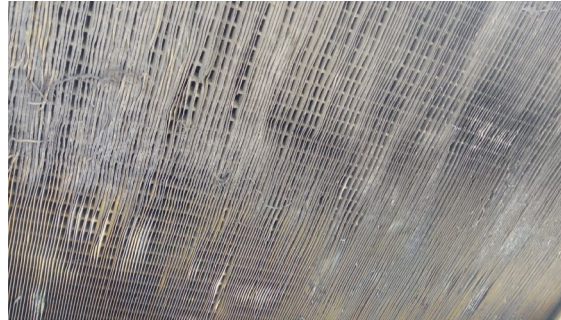
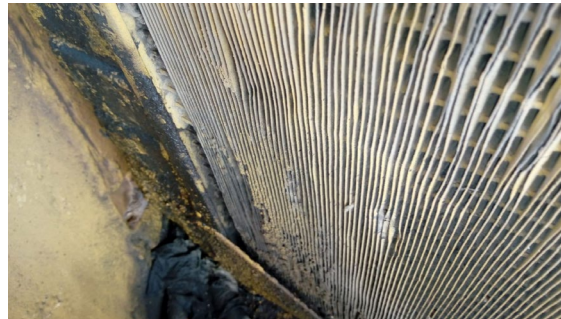
**FALLA REPORTADA “FUGA DE ANTICONGELANTE POR LA PARTE DE ABAJO”:**  
*RADIADOR EN MAL ESTAD, REQUIERE MANTENIMIENTO INTERNO*  
*LA MANGUERA DE RADIADOR REQUIERE CAMBIO*

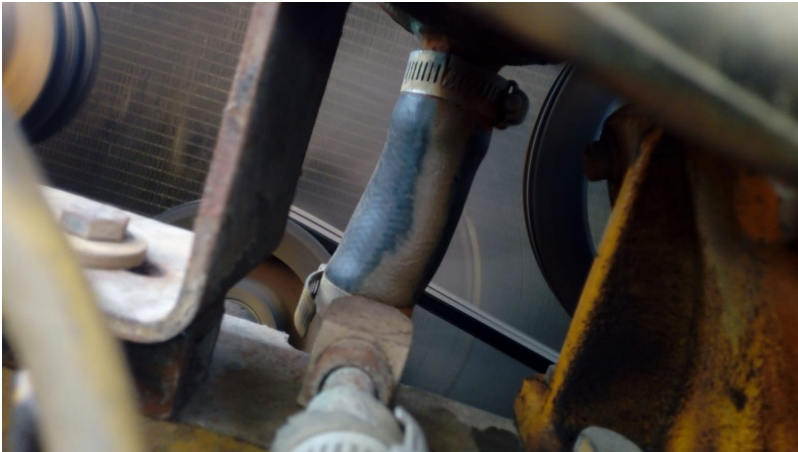
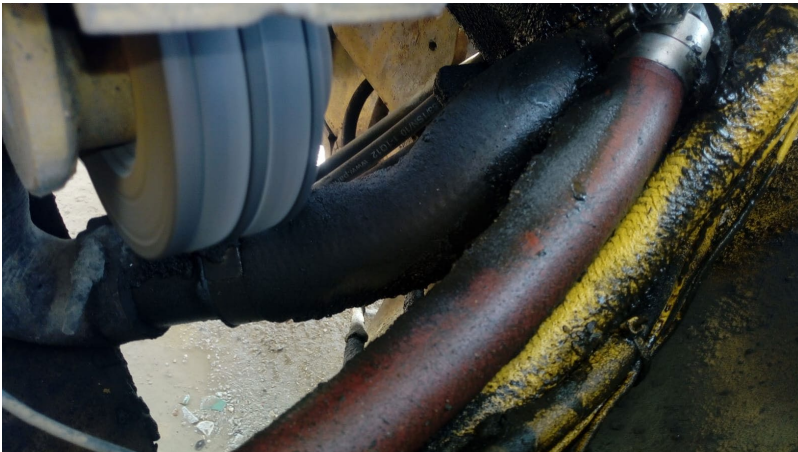
*SE OBSERVAN MANGUERAS DE ENFRIADOR DE ACEITE DE TRANSMISIÓN EN MAL ESTADO, REQUIERE CAMBIO*

SE CAMBIAN MANGUERAS DE ENFRIADOR DE LA TRANSMISION AL RADIADOR Y SE CAMBIAN ABRAZADERAS

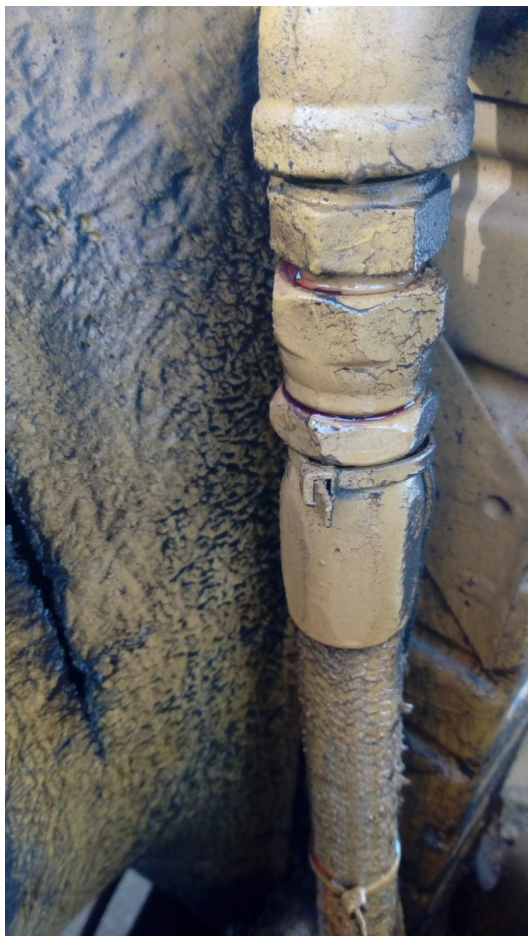
**FALLA REPORTADA “FUGA DE ANTICONGELANTE POR LA PARTE DE ABAJO”:**  
REQUIERE REEMPLAZO DE MANGUERA DE DEPOSITO DE ANTICONGELANTE  
Y REQUIERE REEMPLAZO DE ANTICONGELANTE
