VHSA-0120

| <b>Equipo:</b> TOYOTA | <b>Modelo:</b> 8FGU20 | <b>Serie:</b> 17649 | <b>Ubicación:</b> PARAÍSO | <b>Horómetro:</b> 23,407 HR |

## REEMPLAZO DE REFACCIONES VARIAS

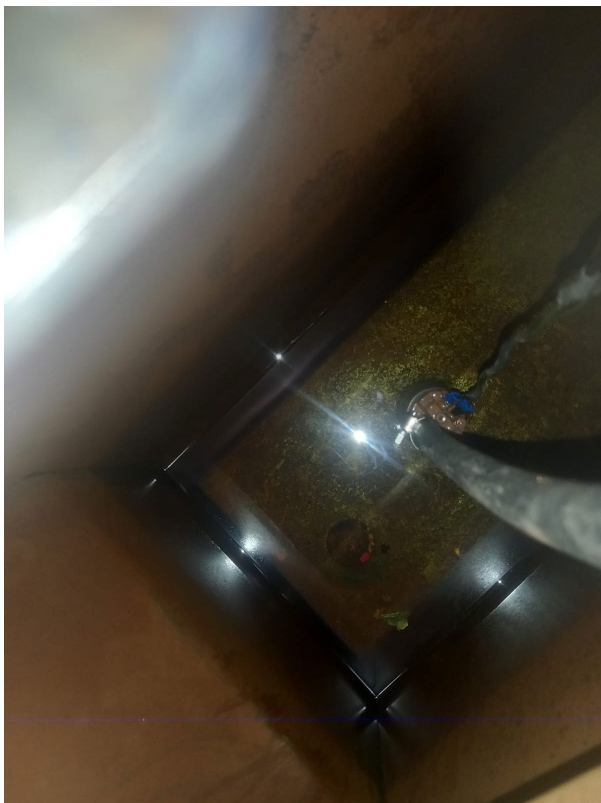
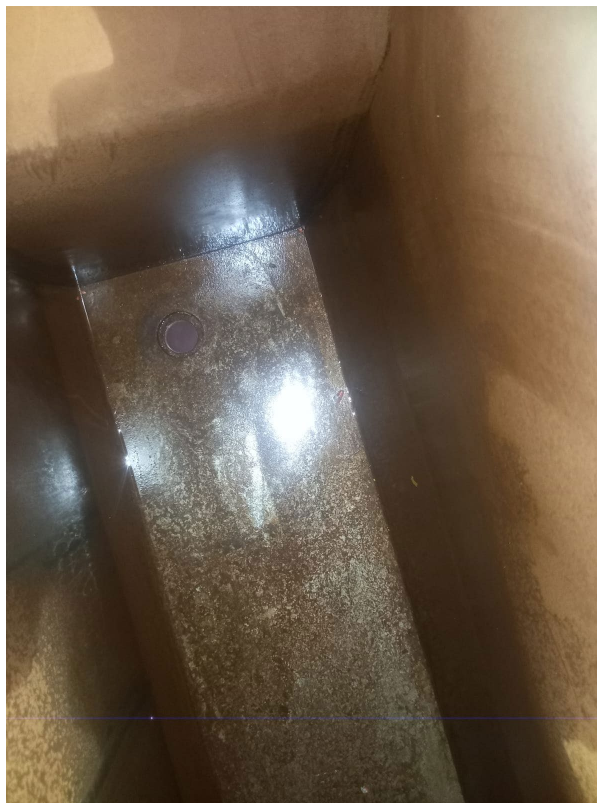
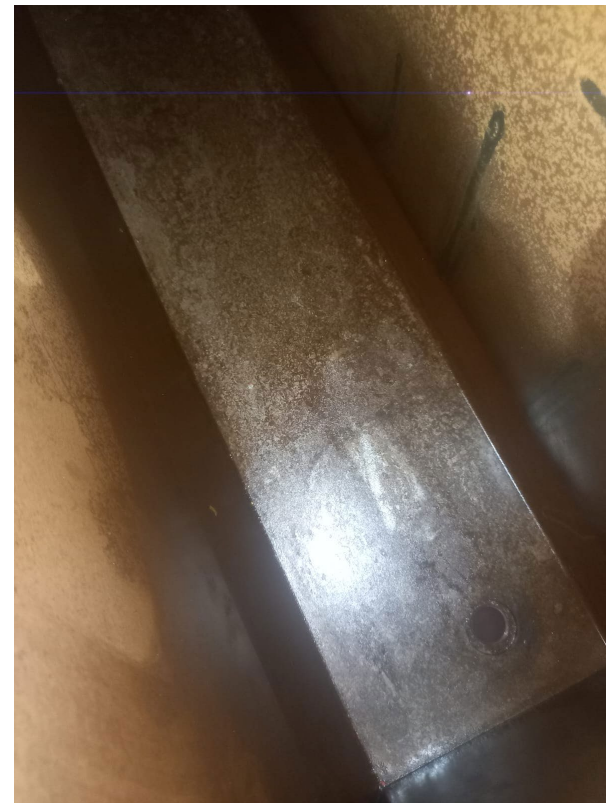
## LIMPIEZA Y DRENADO DEL TANQUE DE COMBUSTIBLE

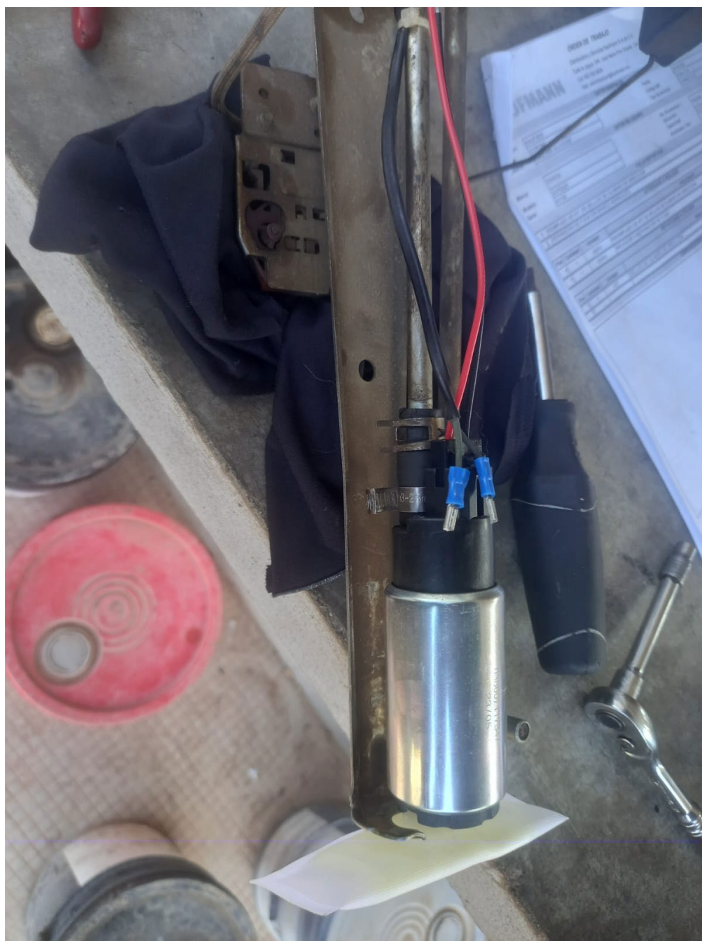
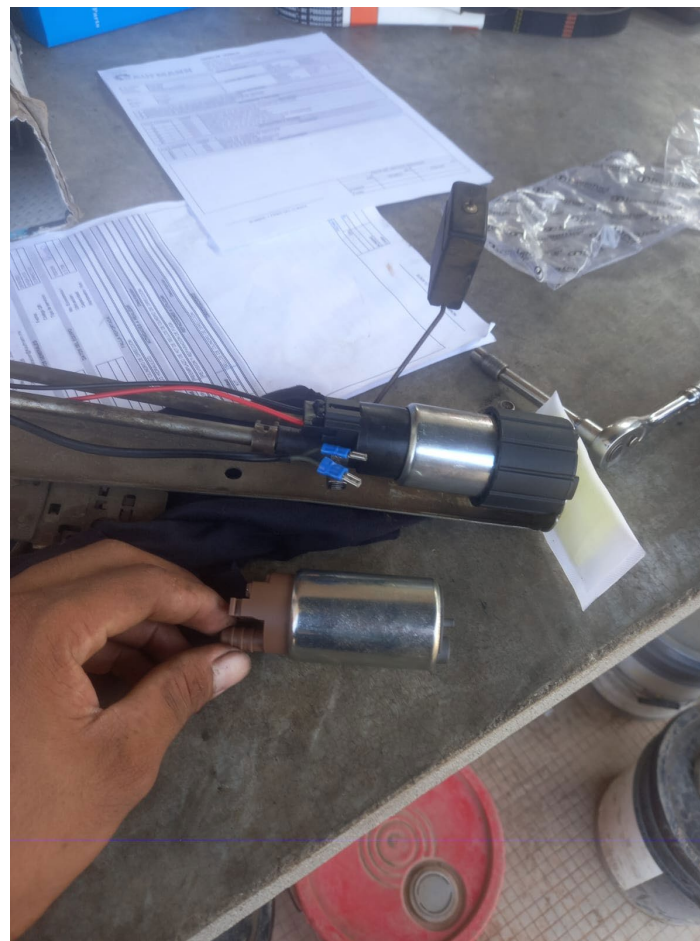
## REEMPLAZO DE BOMBA DE GASOLINA

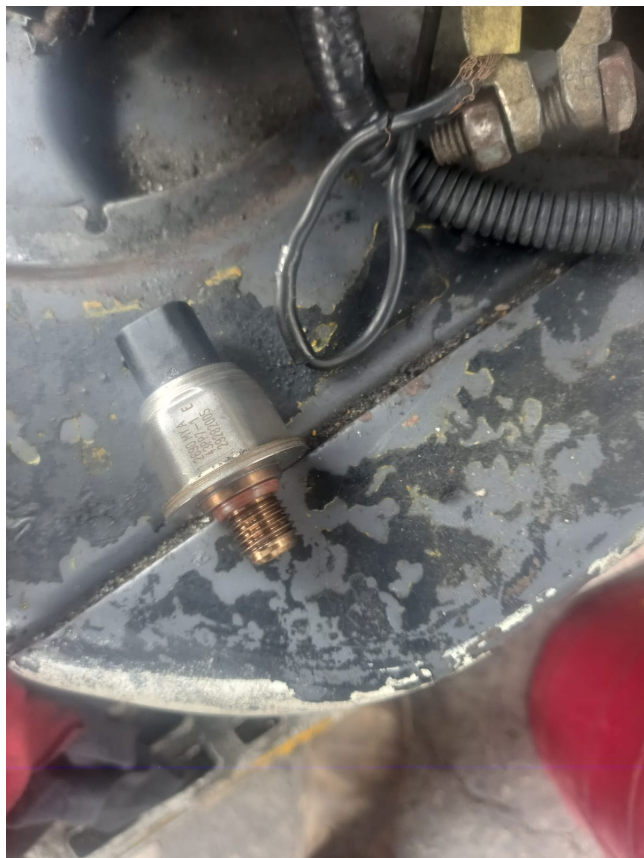
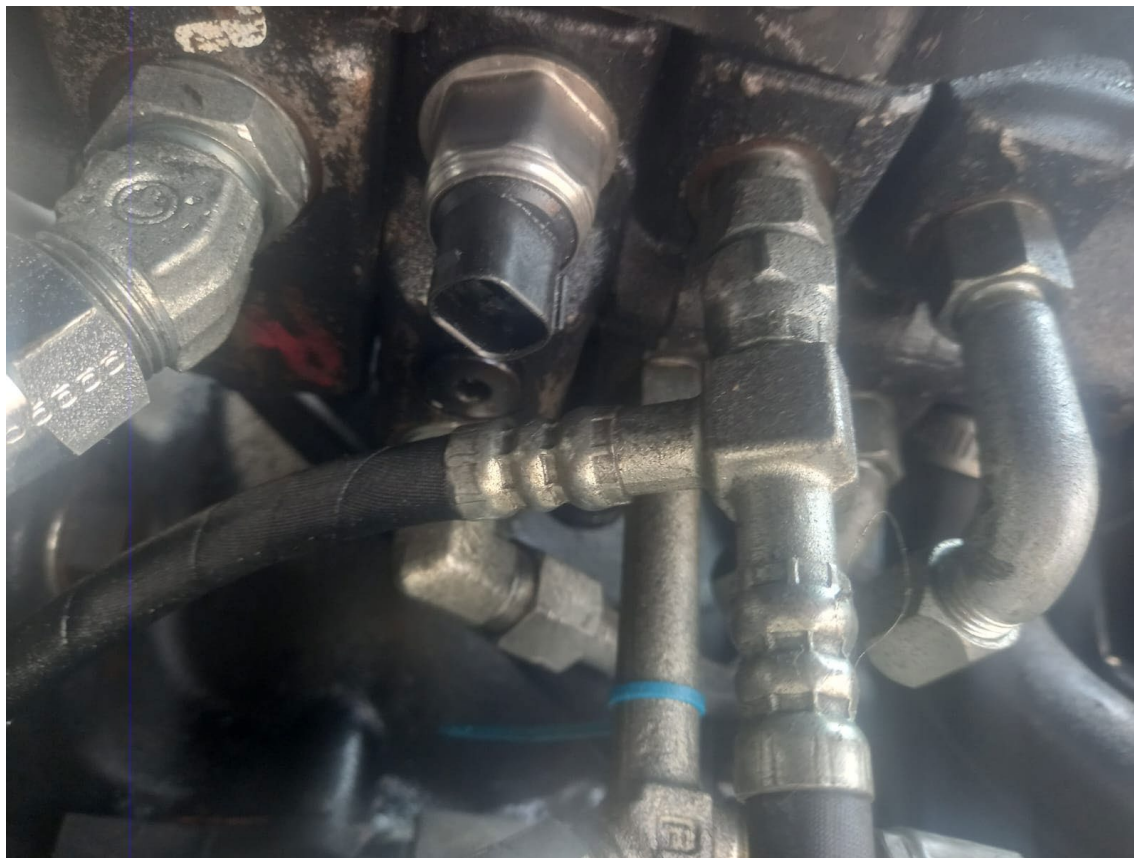
## REEMPLAZO DE SENSOR DE BANCO HIDRAULICO

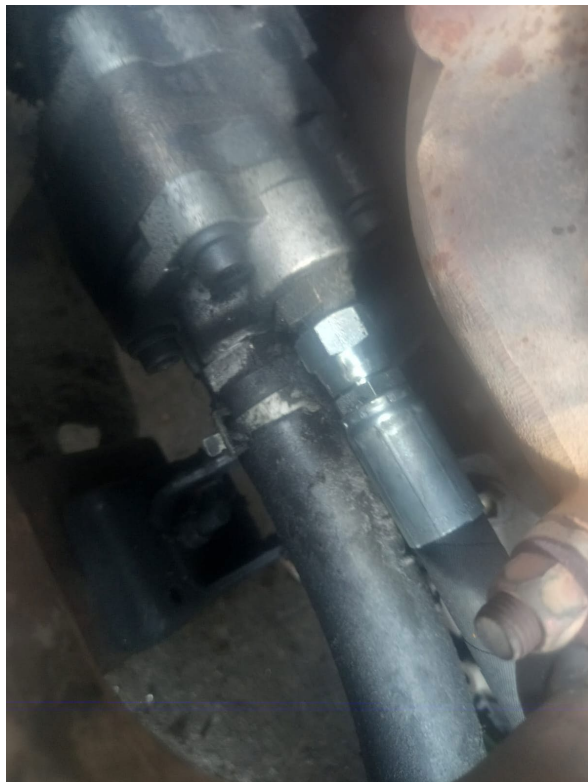
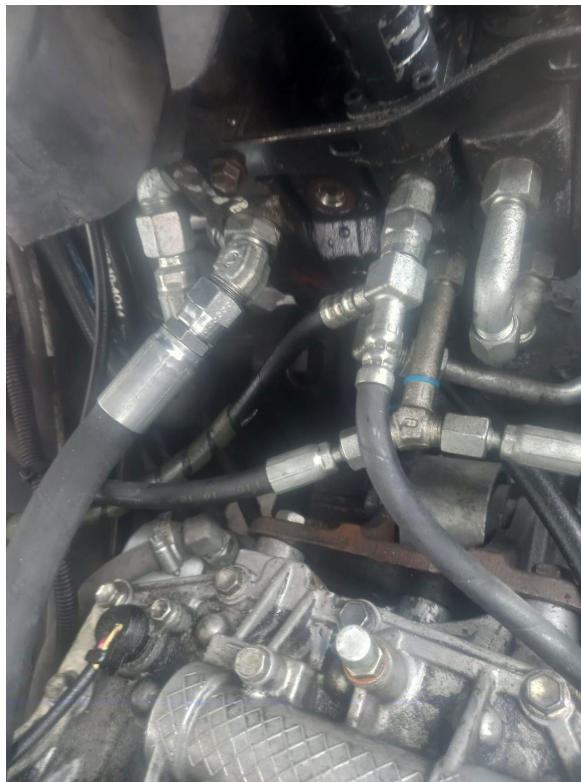
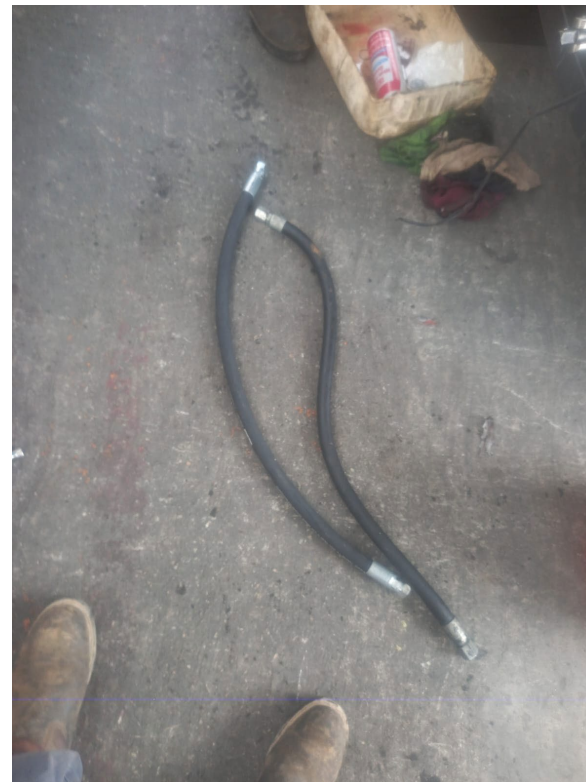
## REEMPLAZO DE MANGUERA DE BOMBA HIDRAULICA A BANCO HIDRAULICO

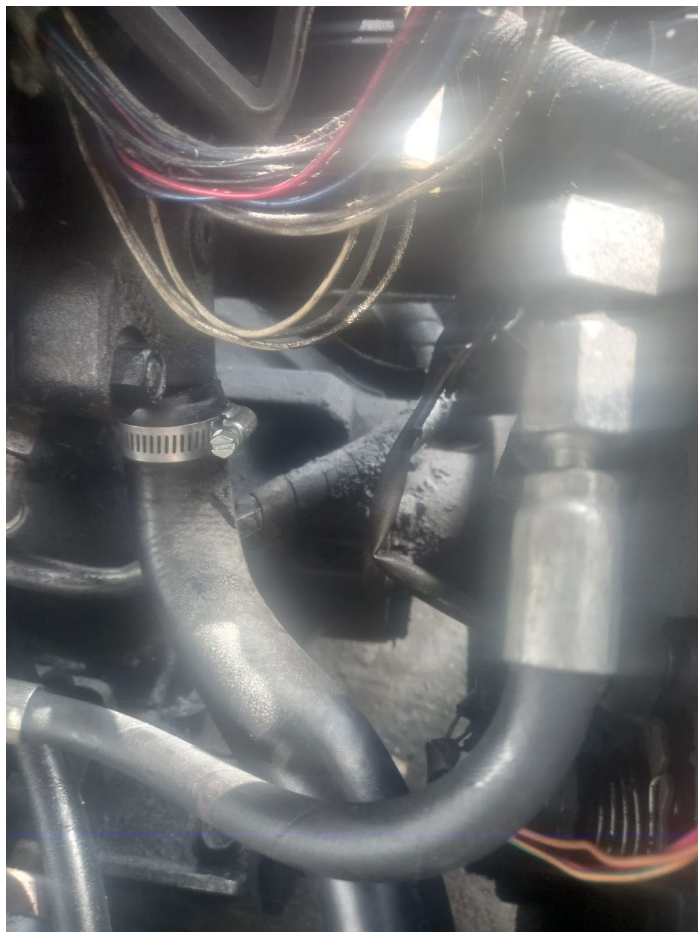
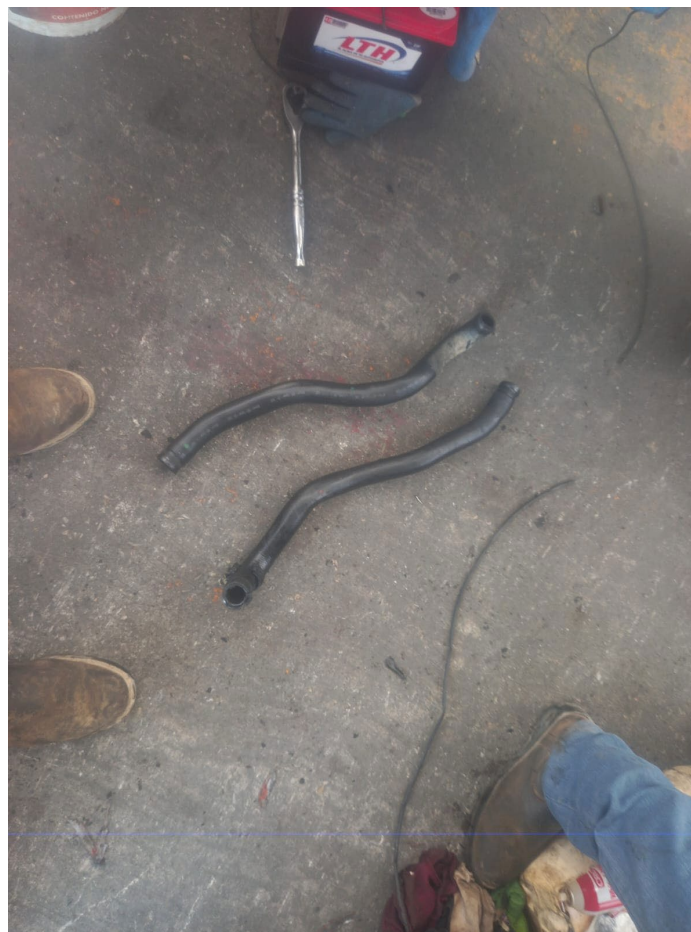
## REEMPLAZO DE MANGUERA DE FILTRO DE RETORNO AL BANCO HIDRAULICO

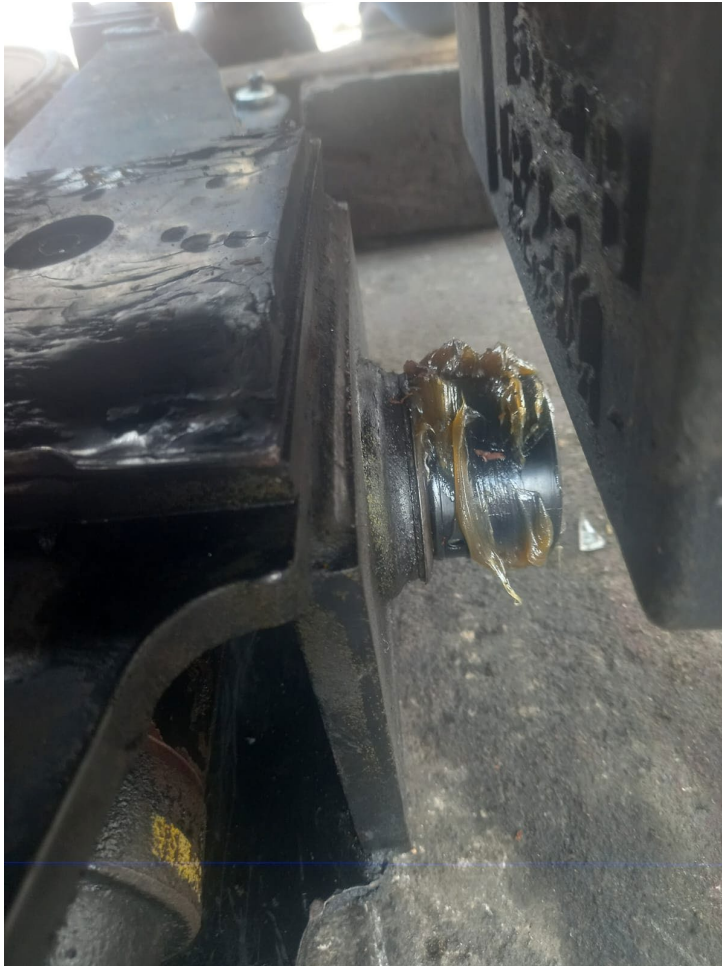
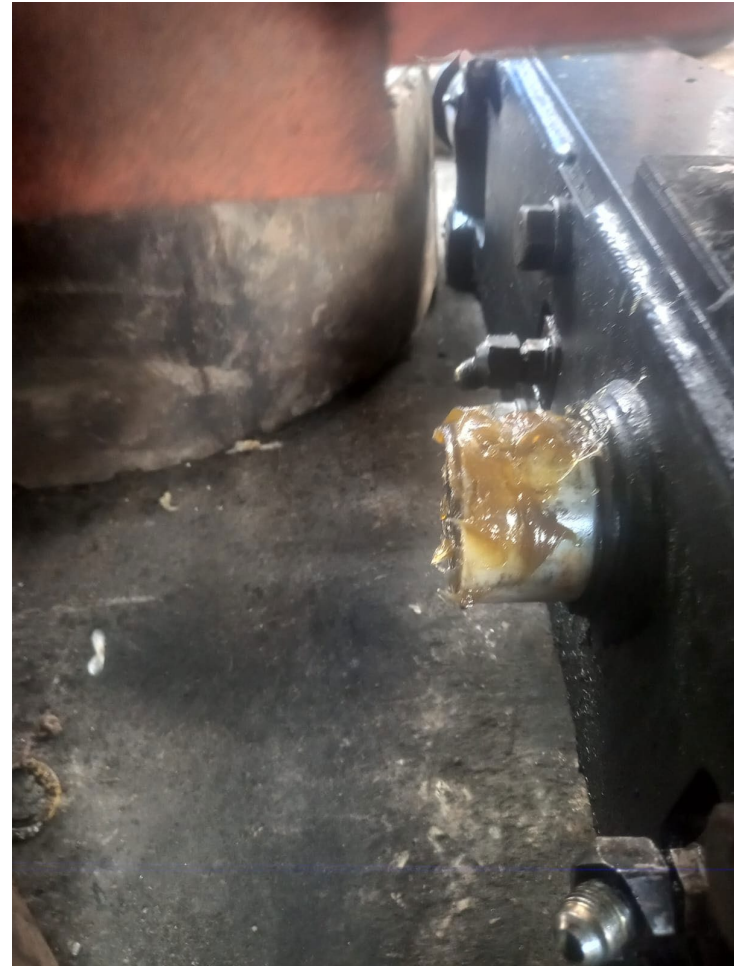
## DESMONTAJE DE EJE DE DIRECCION, REEMPLAZO DE BUJES LATERALES DE EJE DE DIRECCION Y REEMPLAZO DE KIT DE SELLOS DE DIRECCION

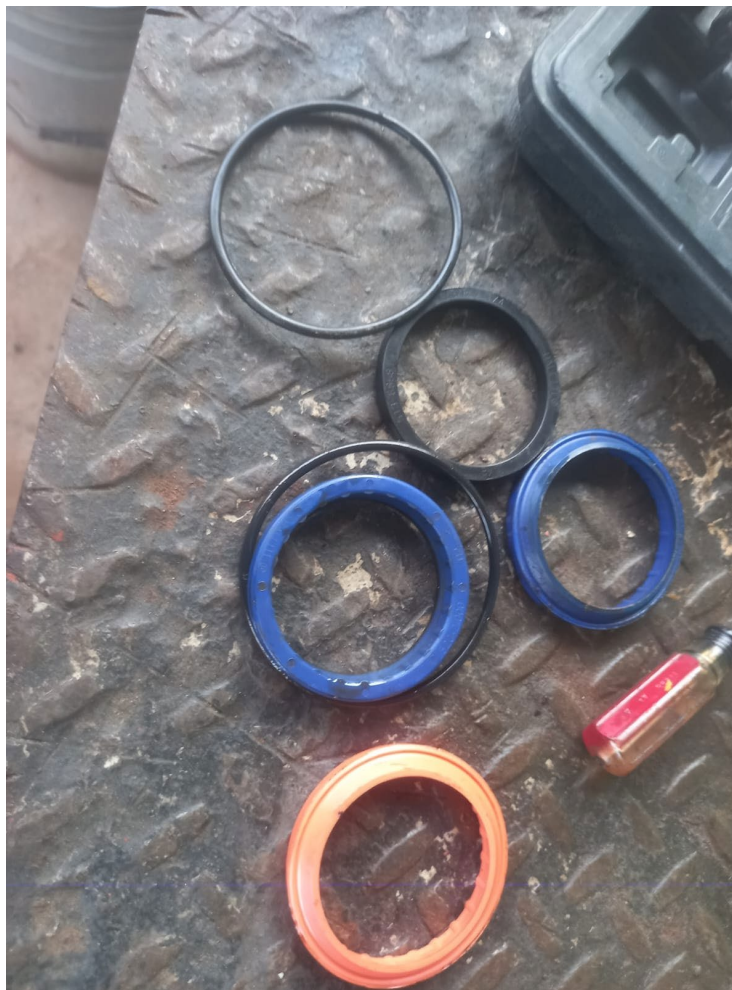
## REEMPLAZO DE KIT DE SELLOS DE EJE DE DIRECCION
