| <b>Empresa:</b> | DICONSA CHABLE | <b>Solicitante:</b> | LIC. ESTEBAN ALEGRIA | <b>Código QR:</b> | VHSA-0223 | <b>N. Orden:</b> | KAUF2772 | <b>Fecha:</b> | 18/10/2023 |
| <b>Equipo:</b> | CATERPILLAR | <b>Modelo:</b> | GP25N | <b>Serie:</b> | AT35A02561 | <b>Ubicación</b> | CHABLE | <b>Horómetro:</b> | 6647.2 HRS |

## REEMPLAZO DE BOMBA DE COMBUSTIBLE SE REEMPLAZAN 4 BUJIAS

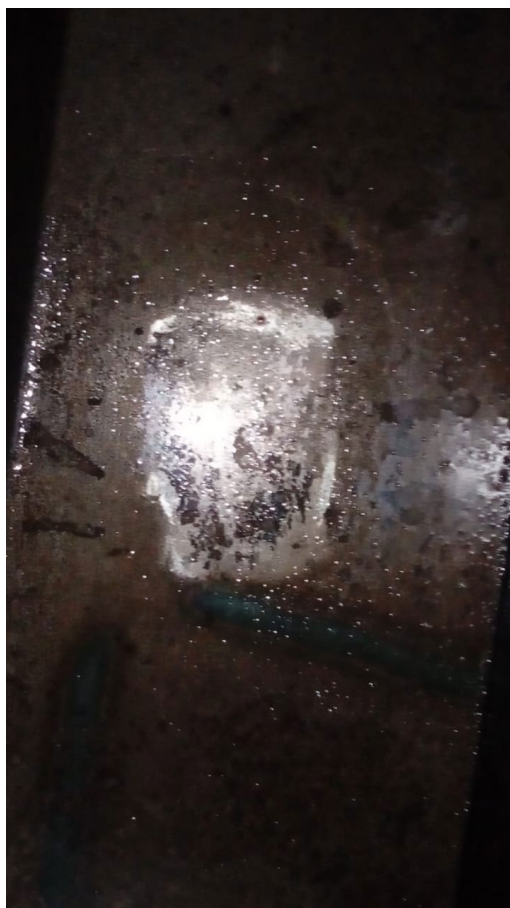
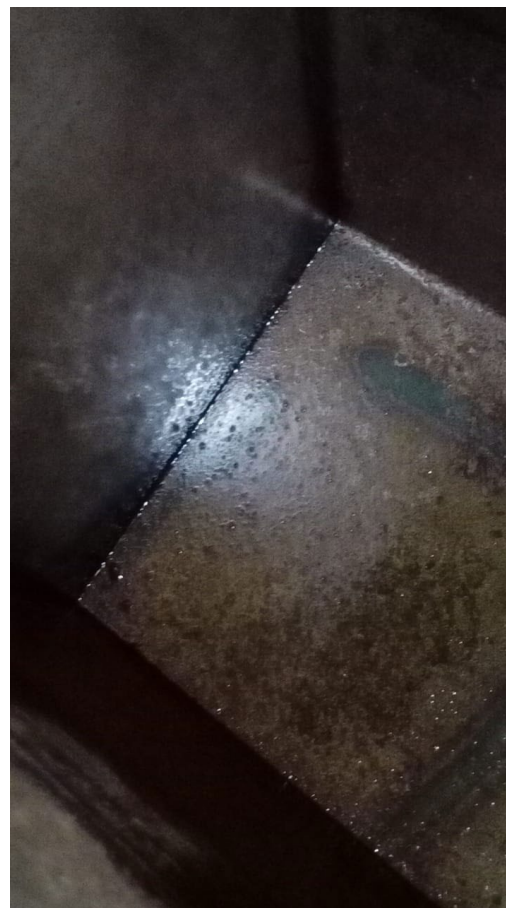
LIMPIEZA A TANQUE DE COMBUSTIBLE (TANQUE ANTES DE LIMPIEZA)

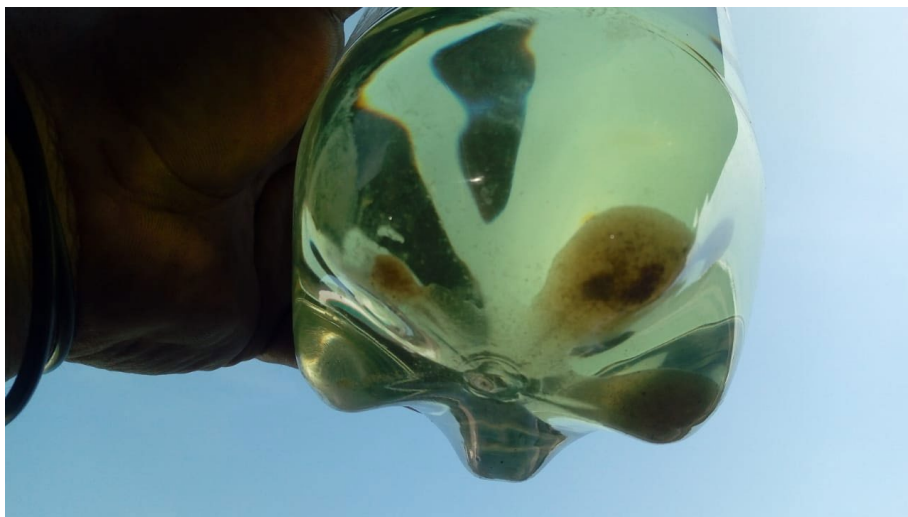
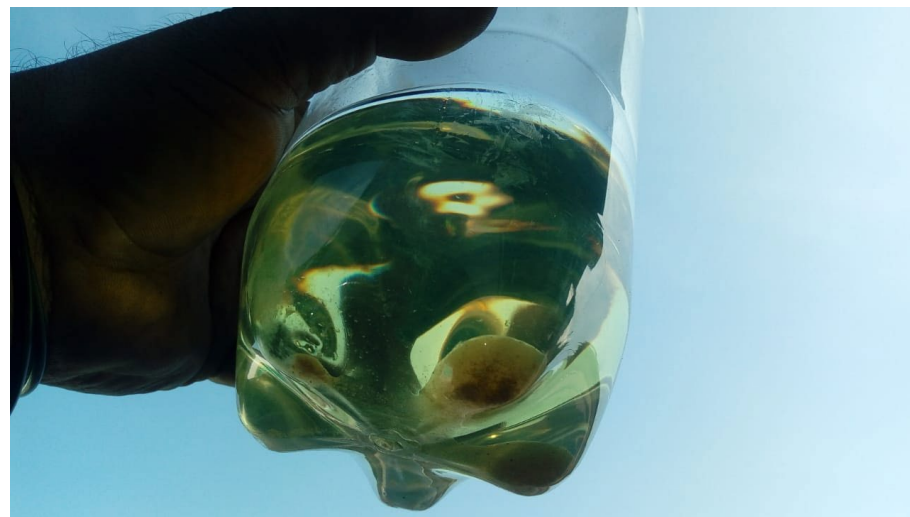
- DEBIDO A LA CONTAMINACION QUE PRESENTABA EL COMBUSTIBLE CON AGUA PUDO DAÑAR PARTES INTERNAS COMO INYECTORES U OTROS COMPONENTES INTERNOS
