| <b>Empresa:</b> | DICONSA VILLA ALDAMA | <b>Solicitante:</b> | LIC. ESTEBAN ALEGRIA | <b>Código QR:</b> | VHSA-0240 | <b>N. Orden:</b> | KAUF2756 | <b>Fecha:</b> | 16/10/23 |
| <b>Equipo:</b> | MITSUBISHI | <b>Modelo:</b> | FG25NGLP | <b>Serie:</b> | AF17D10275 | <b>Ubicación</b> | VILLA ALDAMA | <b>Horómetro:</b> | 11277.9 HRS |

## SERVICIO A RADIADOR Y CAMBIO DE MANGUERA DE RADIADOR SE DESMONTA EL RADIADOR PARA LIMPIEZA Y REPARACION

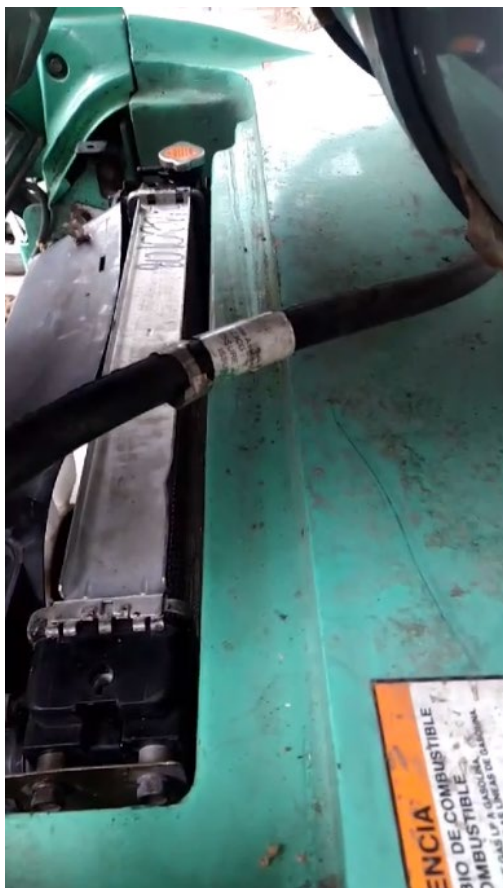
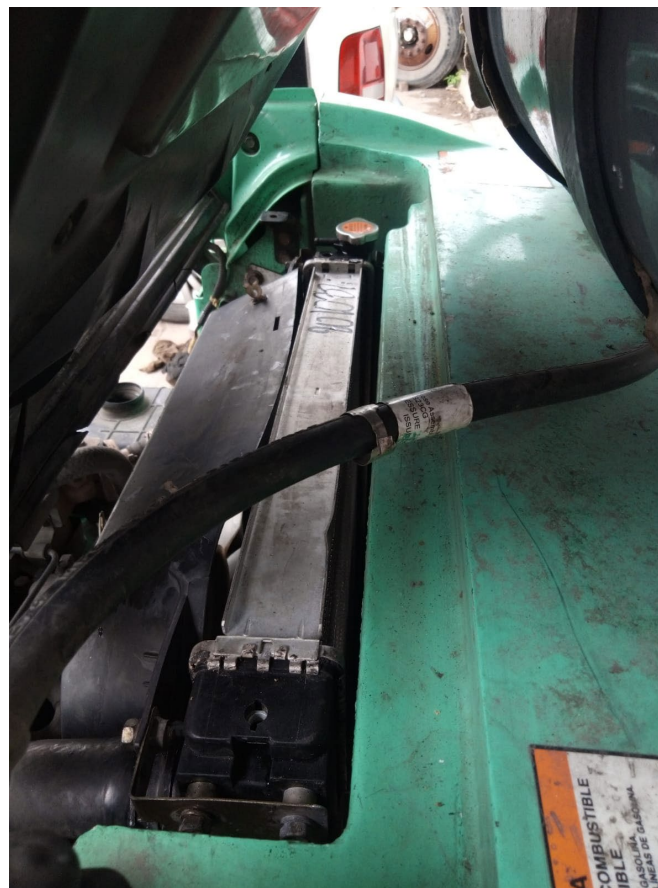
## SERVICIO A RADIADOR Y CAMBIO DE MANGUERA DE RADIADOR CAMBIO DE MANGUERA DE RADIADOR

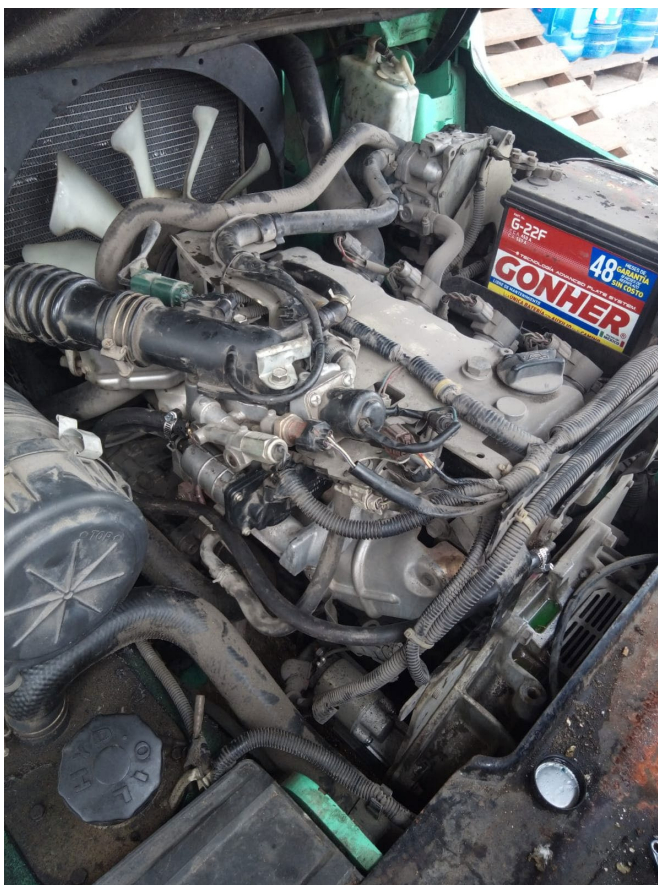
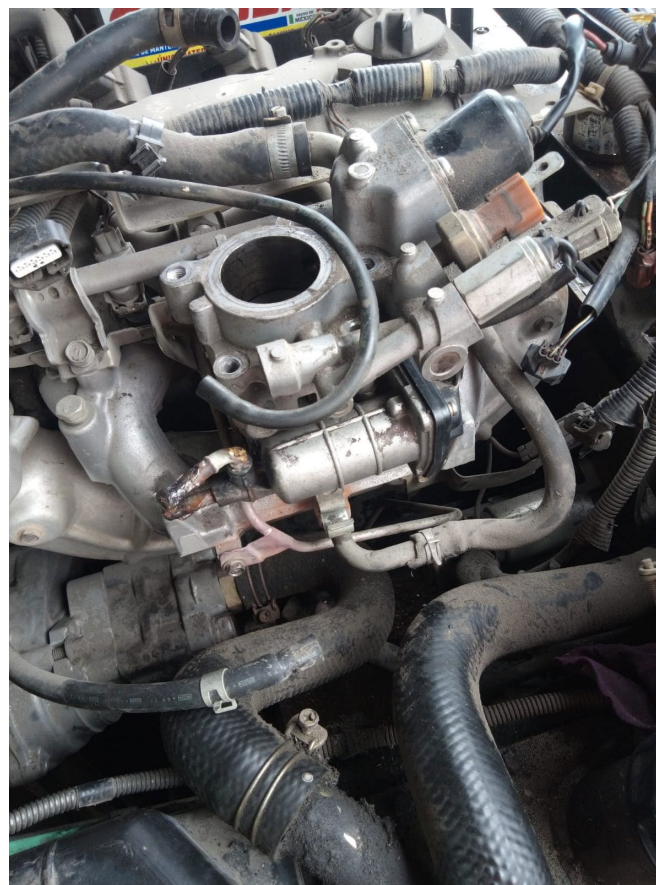
SE DESMONTA EL CUERPO DE ACELERACION PARA REPARAR FUGA DE REFRIGERANTE

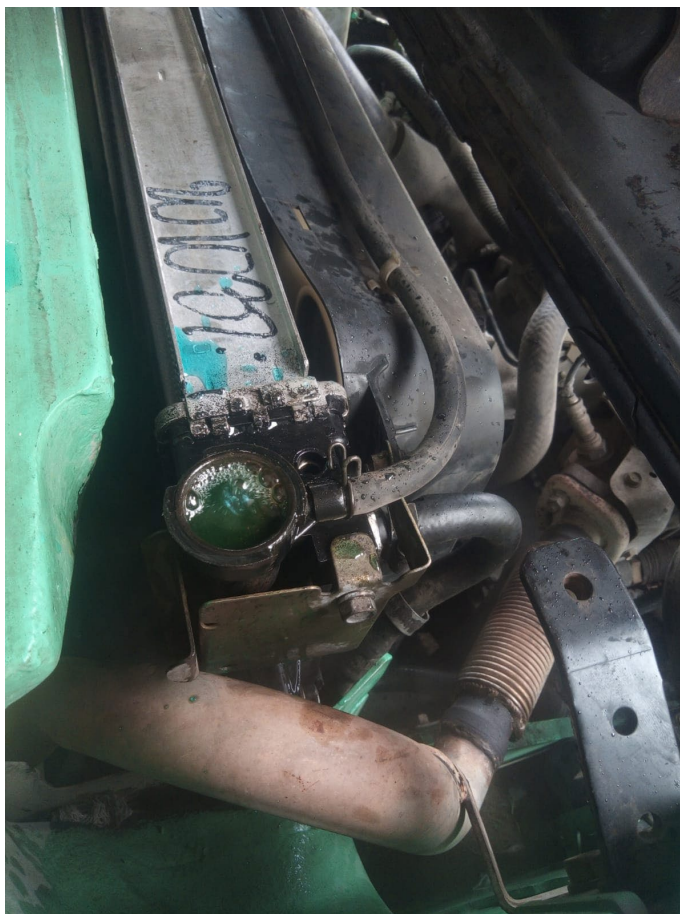
## SERVICIO A RADIADOR Y CAMBIO DE MANGUERA DE RADIADOR CAMBIO DE REFRIGERANTE
