| <b>Equipo:</b> LINDE | <b>Modelo:</b> H35D | <b>Serie:</b> H2X393B2254 | <b>Ubicación</b> | <b>Horómetro:</b> 7431 HRS |

## FALLA REPORTADA: "TRABAJA UN RATO Y DESPUES DE APAGA" SE ENCUENTRA CODIGO DE MODULO BLOQUEADO ECM

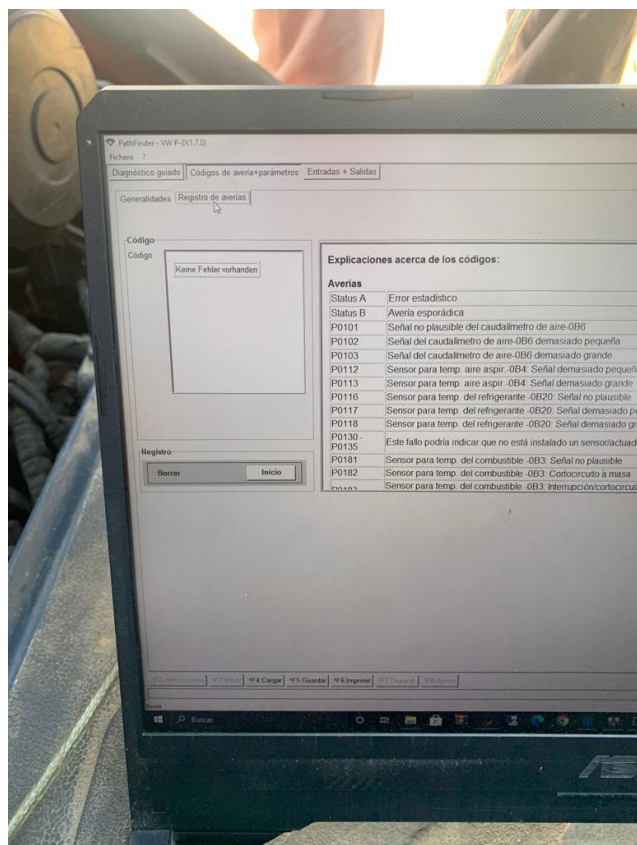
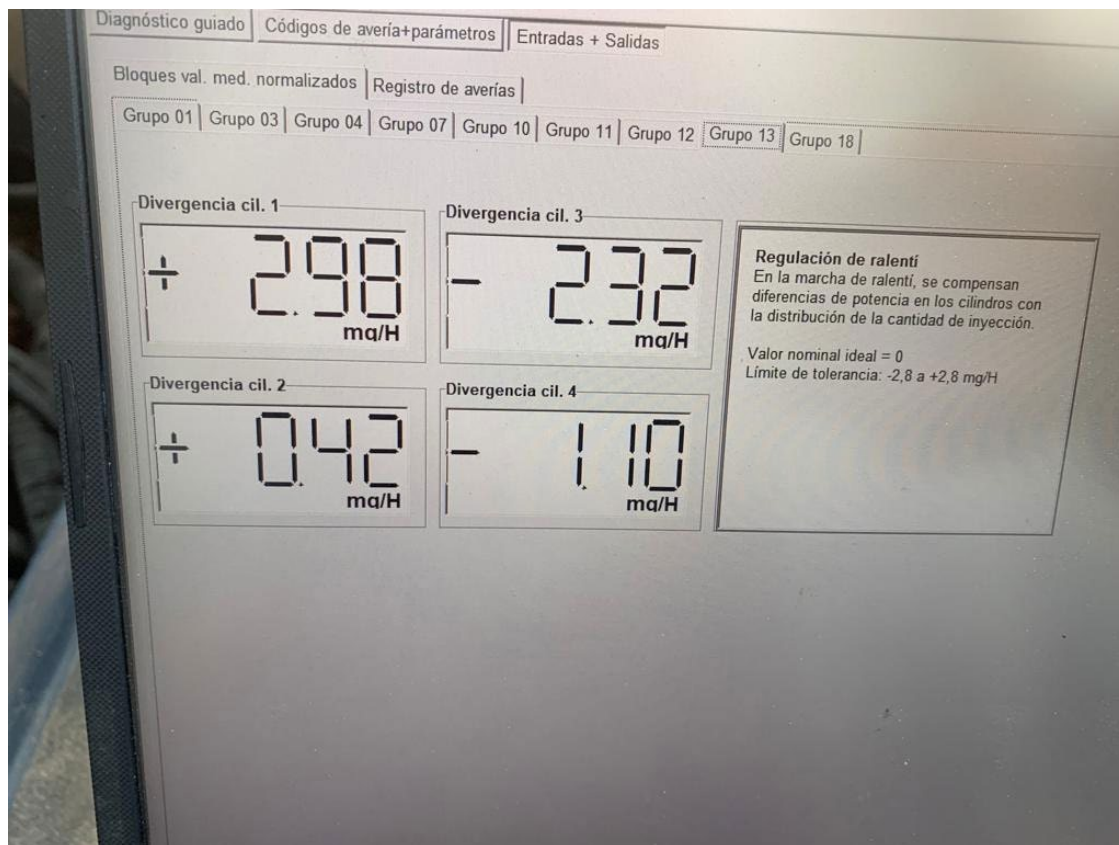
## FALLA REPORTADA: "TRABAJA UN RATO Y DESPUES DE APAGA"

SE ENCUENTRA CODIGO DE MODULO BLOQUEADO ECM

- SE ENCUENTRA CODIGO DE MODULO BLOQUEADO ECM
- SUMINISTRO E INSTALACION DE BOMBA ELECTRICA AUXILIAR
- LIMPIEZA DE CONECTOR DEL OB4
- SE REEMPLAZA RELAYS DE ECM
- EN CASO DE PERSISTIR LA FALLA SE RECOMIENDA EL CAMBIO DEL ECM
- QUEDA OPERATIVO BAJO OBSERVACION

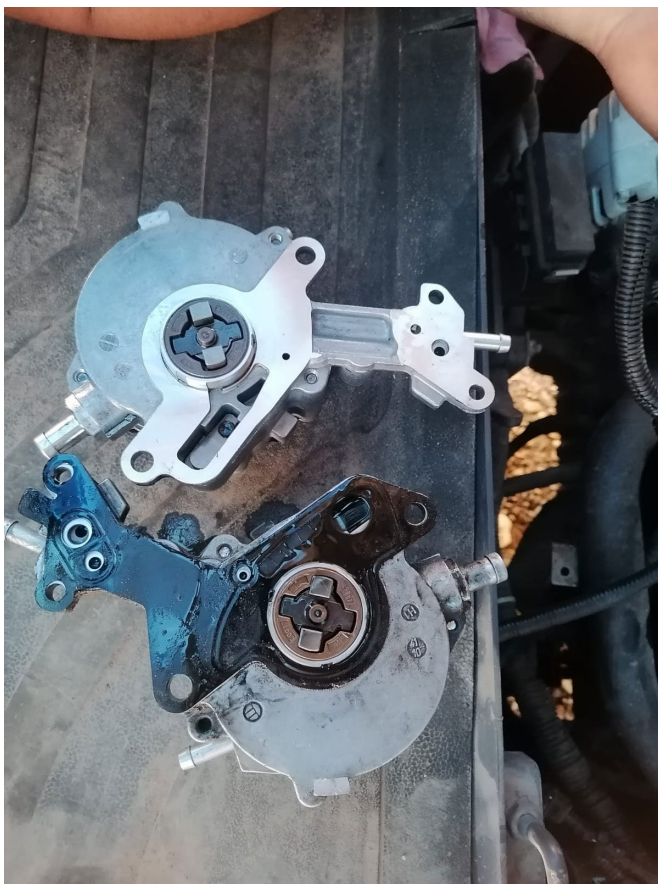
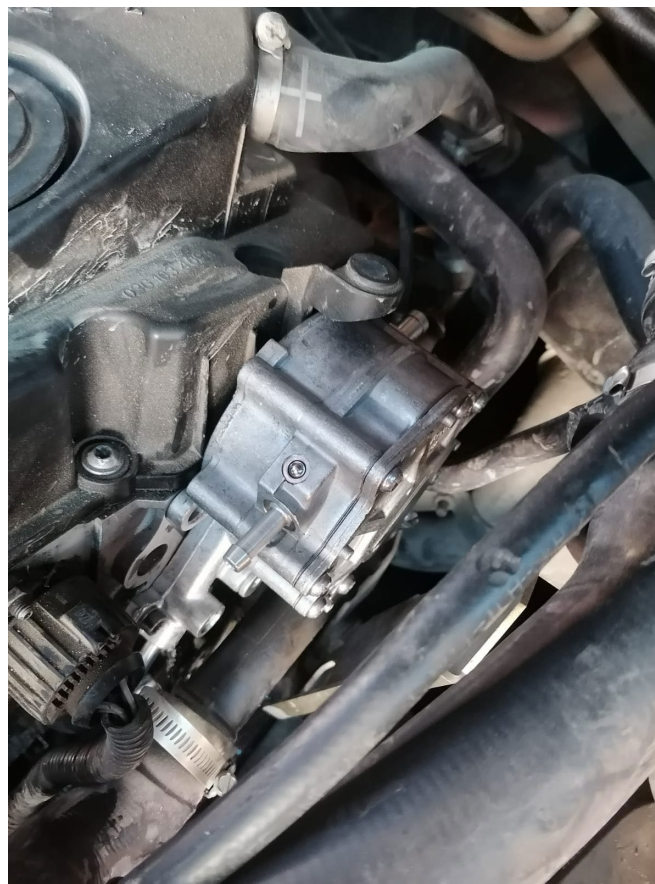
**FALLA REPORTADA: “TRABAJA UN RATO Y DESPUES DE APAGA”**  
SE REEMPLAZA BOMBA ELECTRICA AUXILIAR
