| <b>Empresa:</b> | CORPORATIVO CENTENARIO | <b>Solicitante:</b> | | <b>Código QR:</b> | VHSA-0060 | <b>N. Orden:</b> | KAUF2255 | <b>Fecha:</b> | 10/10/23 |
| <b>Equipo:</b> | ZAMBONI | <b>Modelo:</b> | 440 | <b>Serie:</b> | 7045 | <b>Ubicación:</b> | EUROPLAZA | <b>Horómetro:</b> | 3433 HRS |

## FALLA REPORTADA: "CHUMACERAS DE HELICOIDAL DAÑADAS"

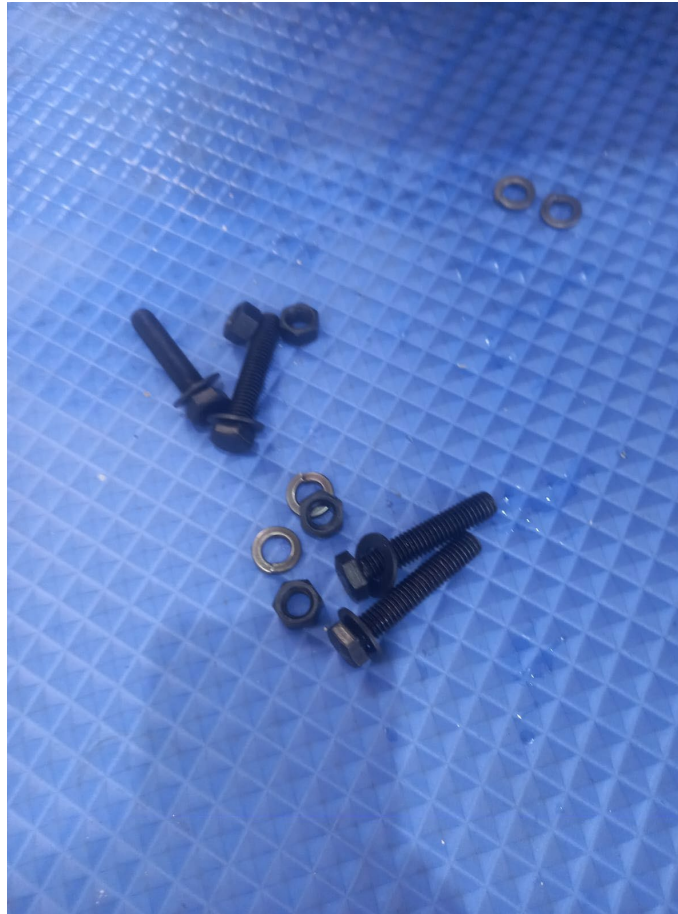
**FALLA REPORTADA: "CHUMACERAS DE HELICOIDAL DAÑADAS"**

REEMPLAZO DE TORNILLERIA EN MAL ESTADO
