DISTRIBUIDORA Y SERVICIOS KAUFMANN SA DE CV

| <b>Empresa:</b> | DICONSA CHABLE | <b>Solicitante:</b> | LIC. ESTEBAN ALEGRIA | <b>Código QR:</b> | VHSA- | <b>N. Orden:</b> | KAUF2853 | <b>Fecha:</b> | 03/11/2023 |
| <b>Equipo:</b> | CATERPILLAR | <b>Modelo:</b> | GP25N | <b>Serie:</b> | AT35A02561 | <b>Ubicación</b> | CHABLE | <b>Horómetro:</b> | |

## CAMBIO DE JUEGO DE SELLOS DE LEVANTE LATERAL Y CENTRAL

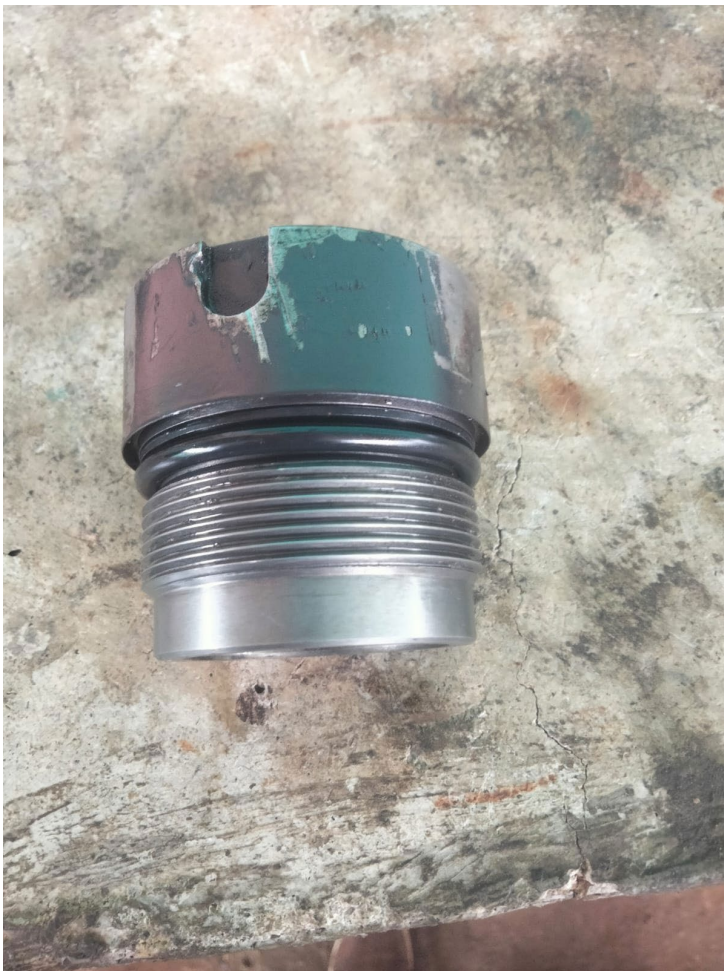
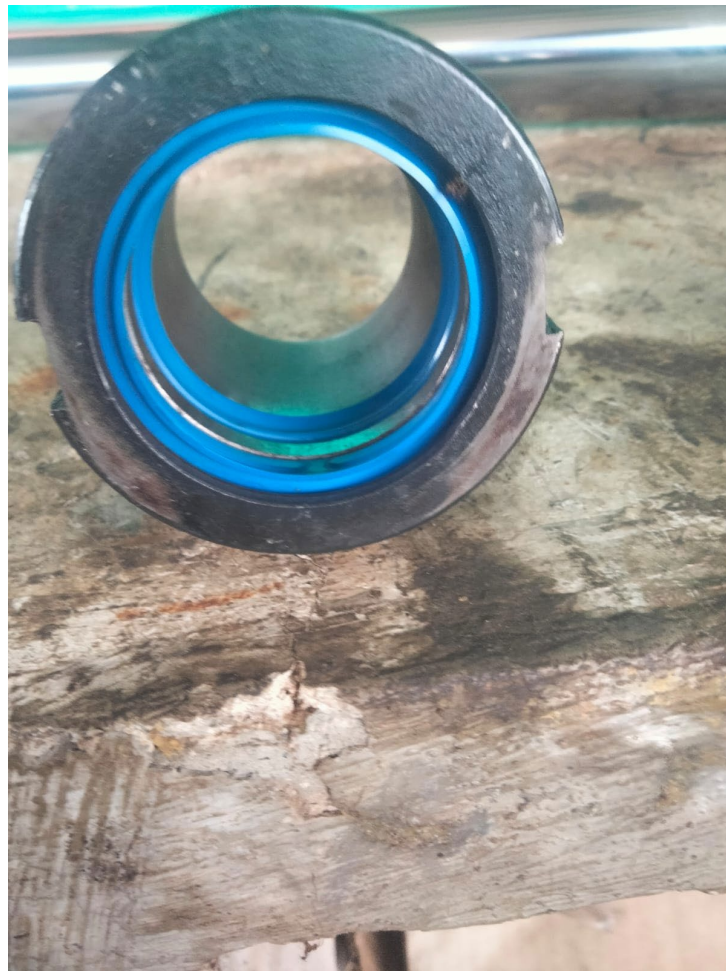
## CAMBIO DE JUEGO DE SELLOS DE LEVANTE LATERAL Y CENTRAL

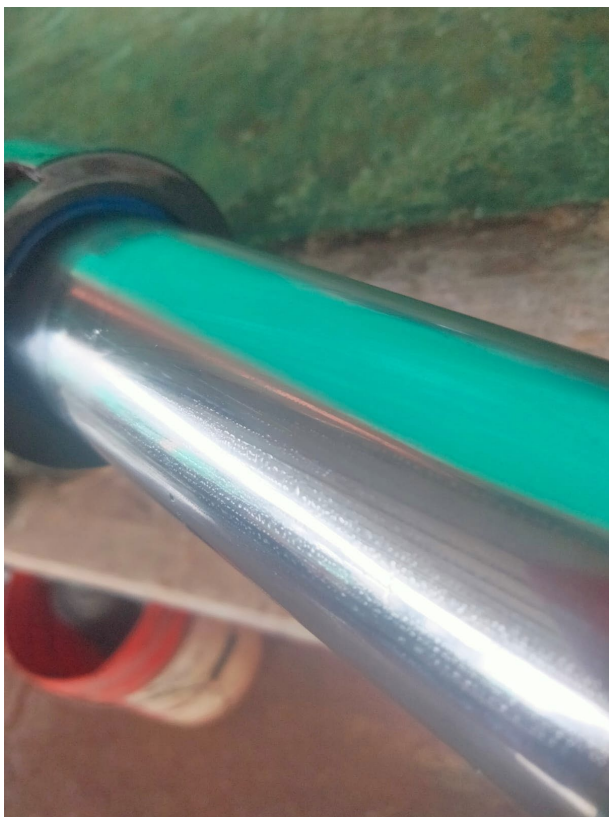
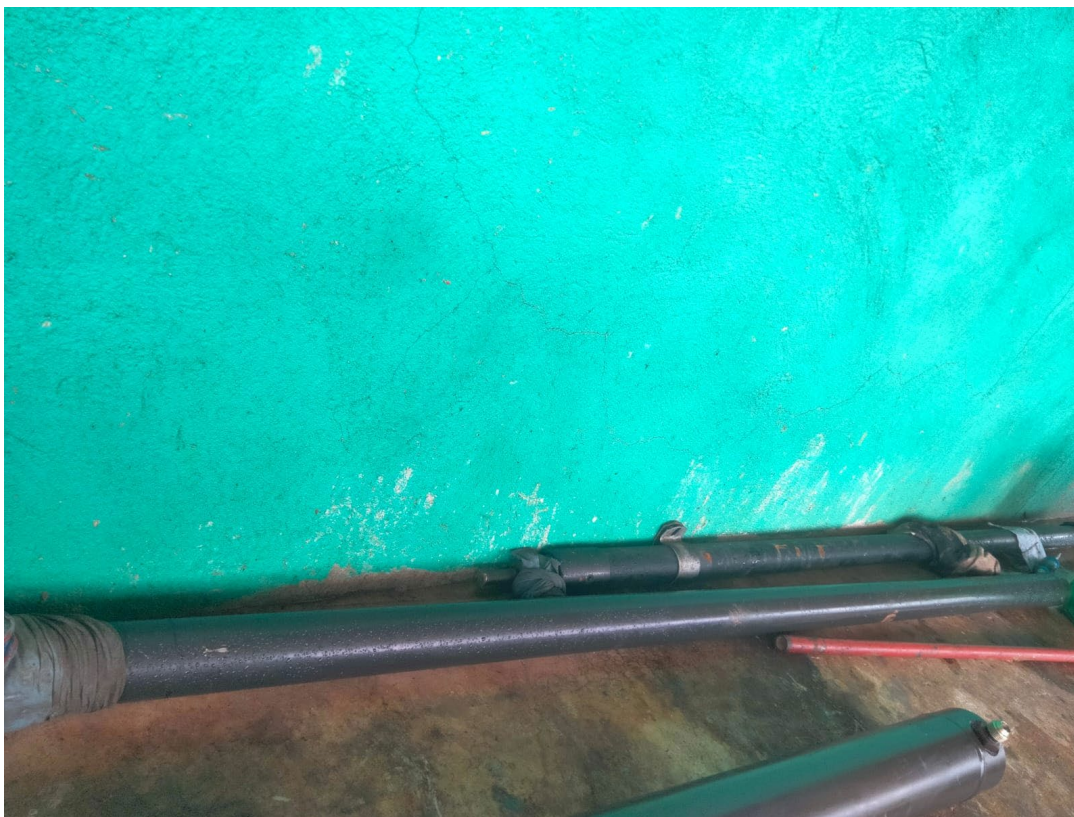
## CAMBIO DE JUEGO DE SELLOS DE LEVANTE LATERAL Y CENTRAL

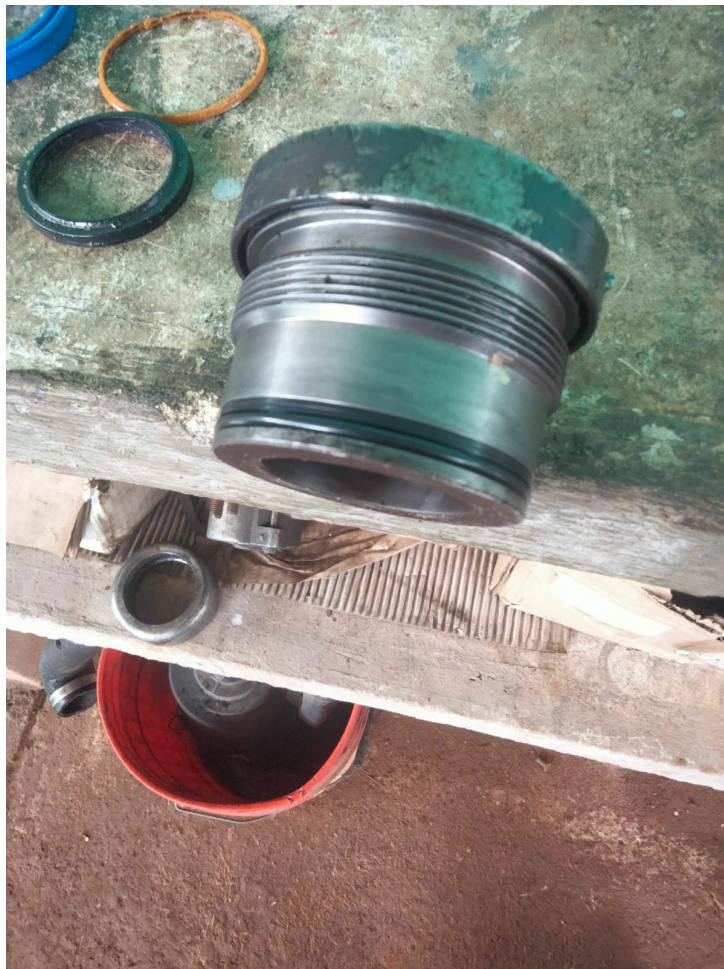
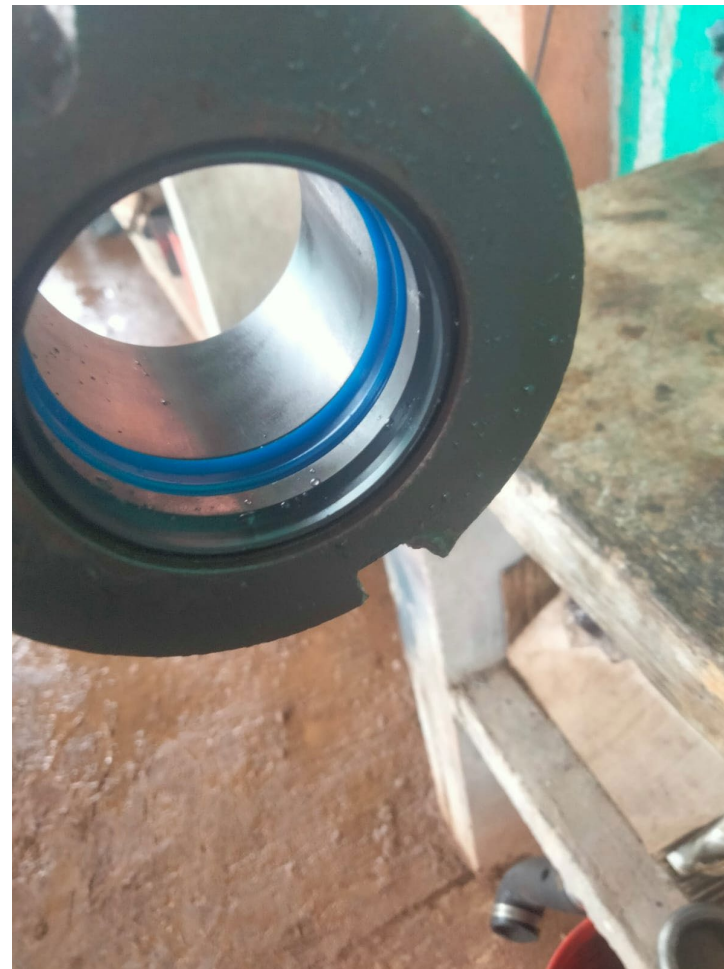
## CAMBIO DE JUEGO DE SELLOS DE LEVANTE LATERAL Y CENTRAL

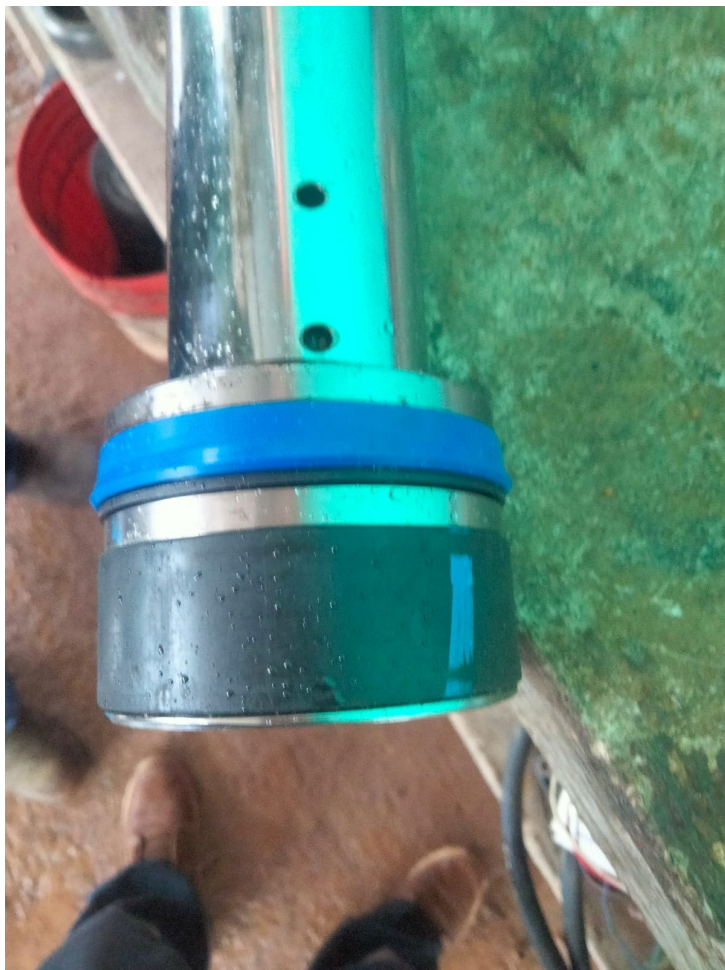
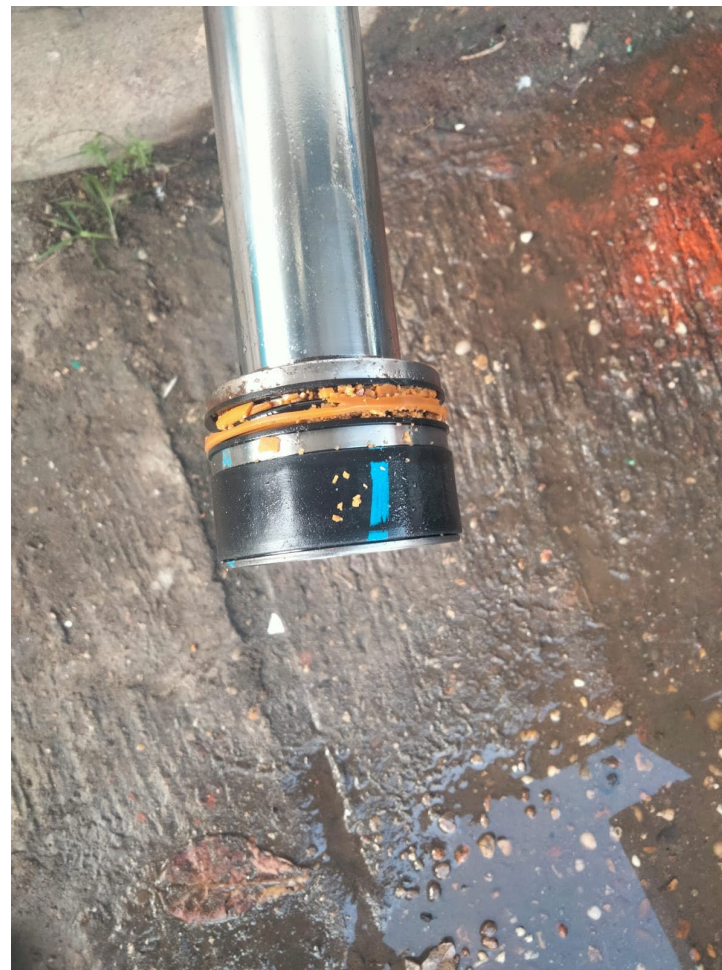
## CAMBIO DE JUEGO DE SELLOS DE LEVANTE LATERAL Y CENTRAL

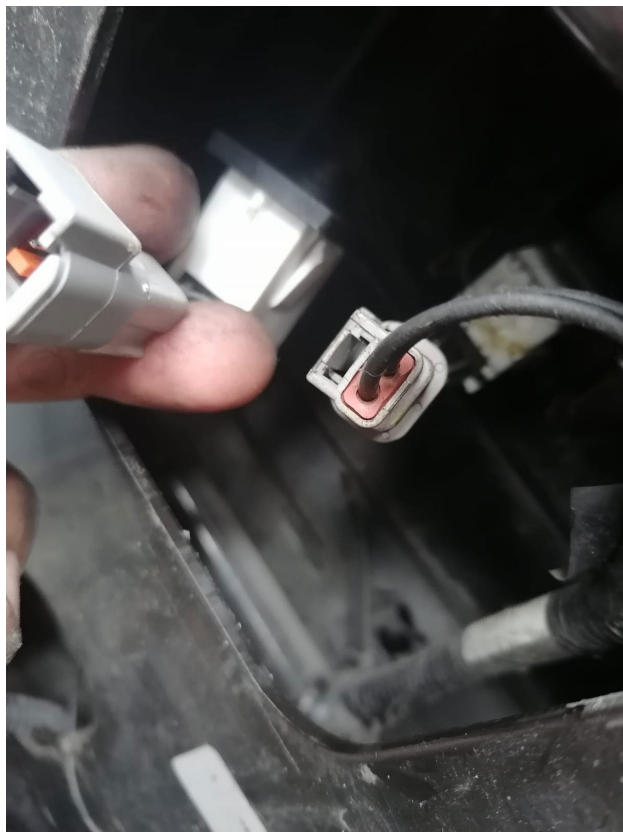
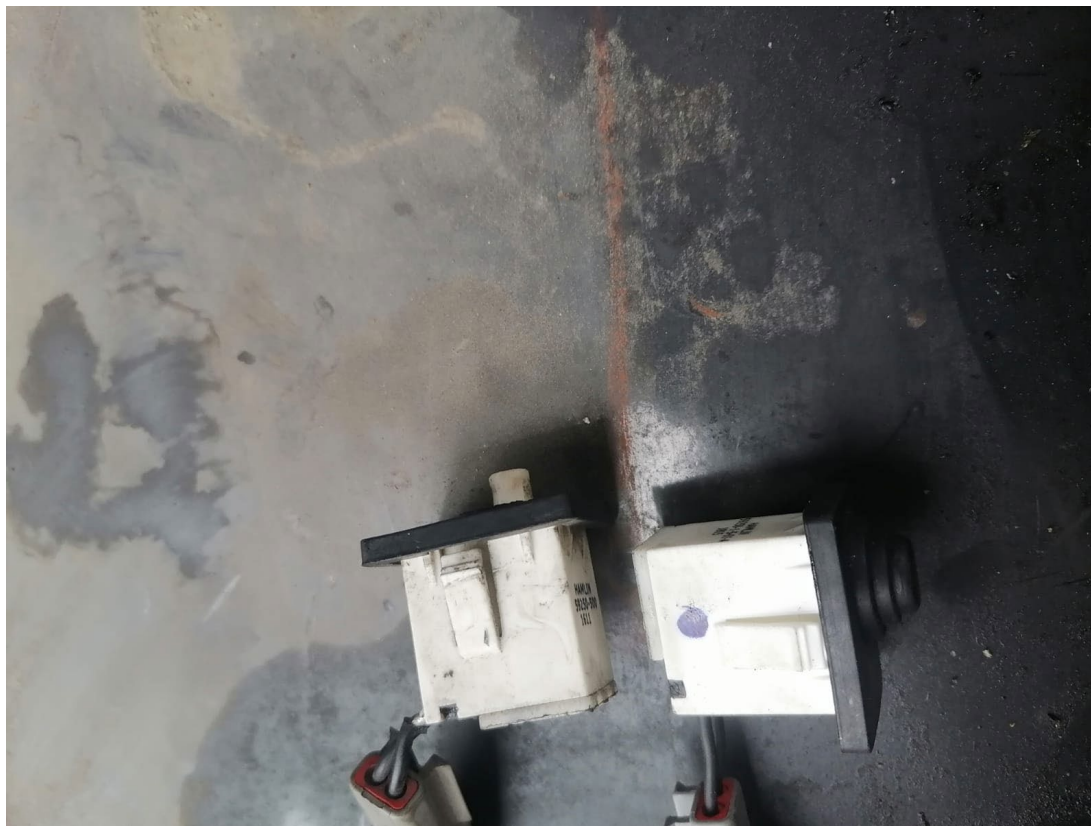
## CAMBIO DE SWITCH DE ASIENTO

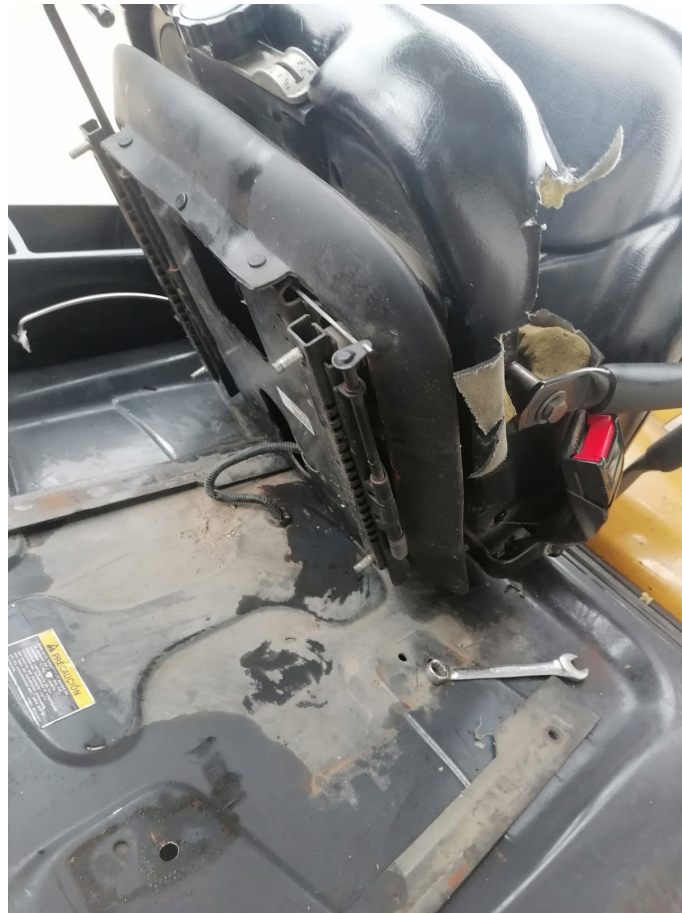
## DESMONTAJE Y MONTAJE DE ASIENTO

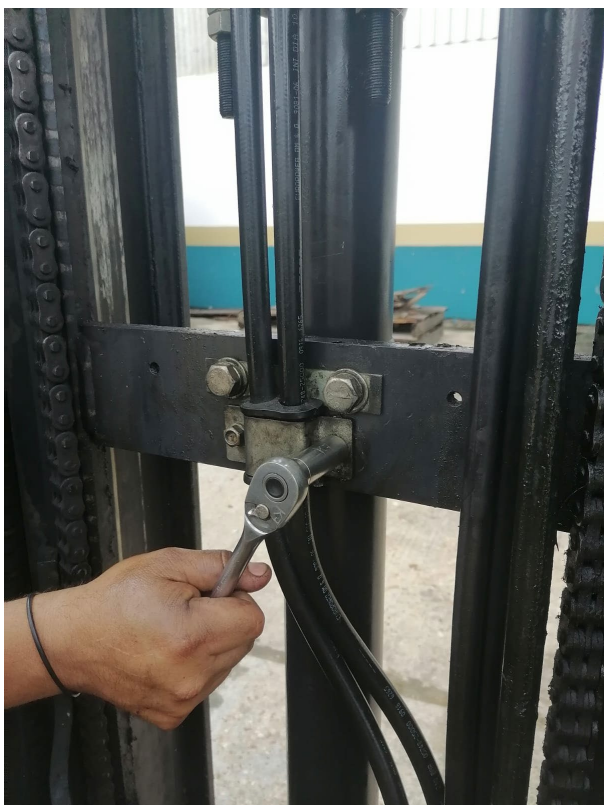
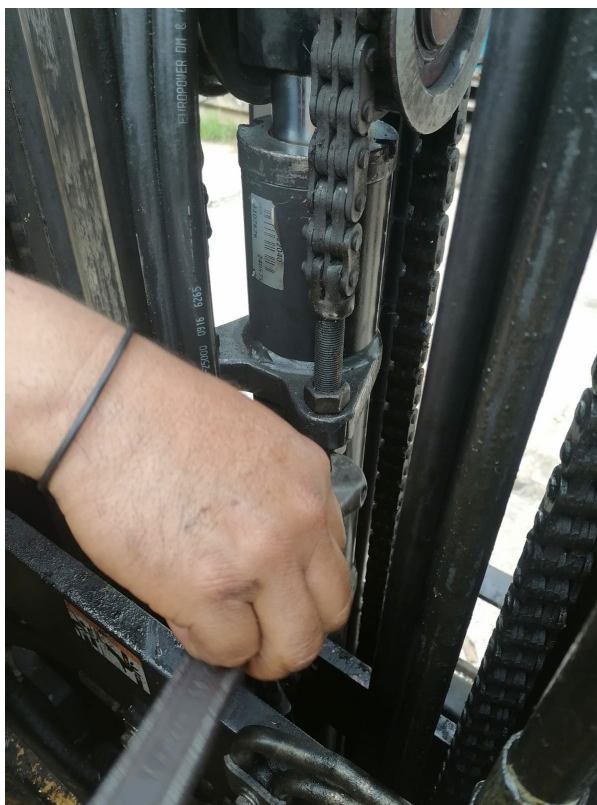
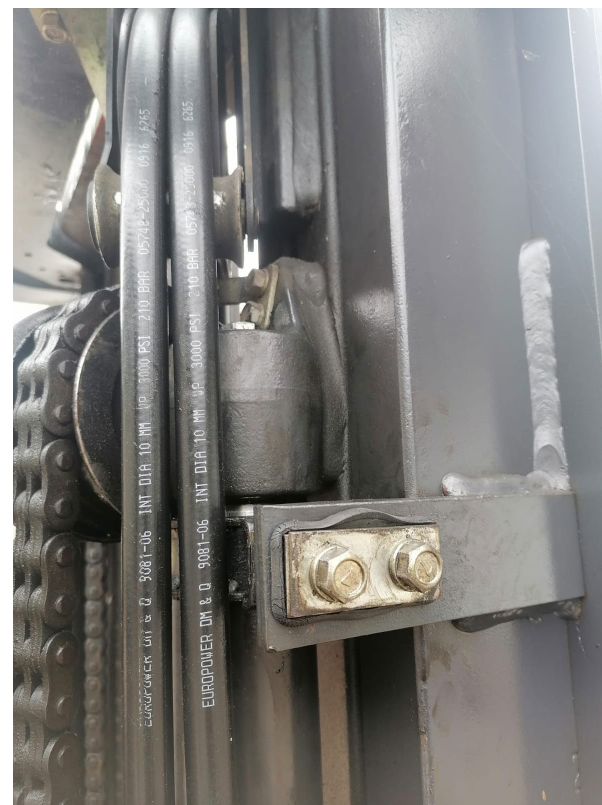
## COLOCACION DE MANGUERAS, POLEAS Y CADENAS

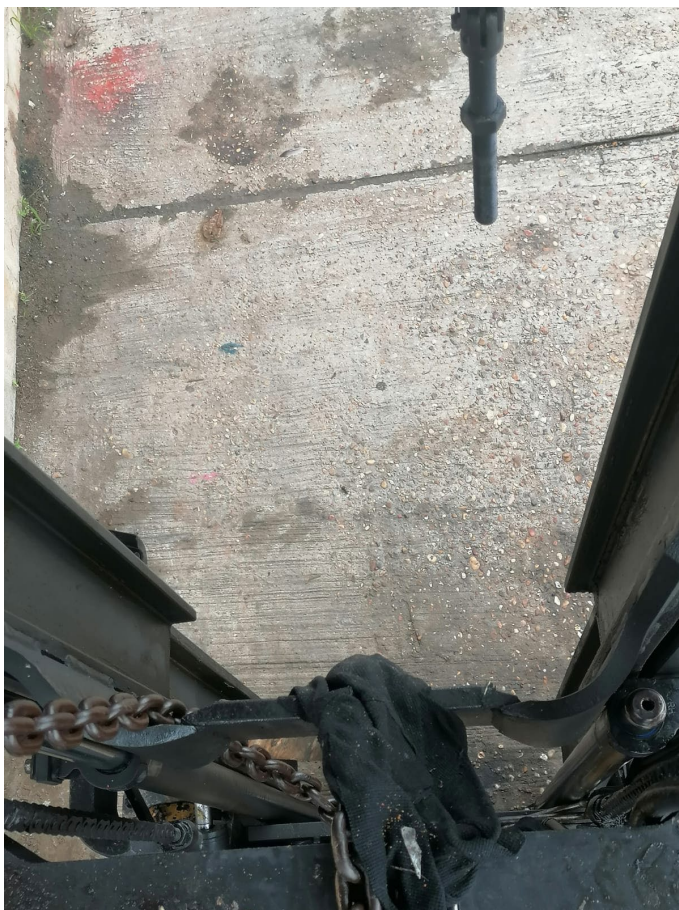
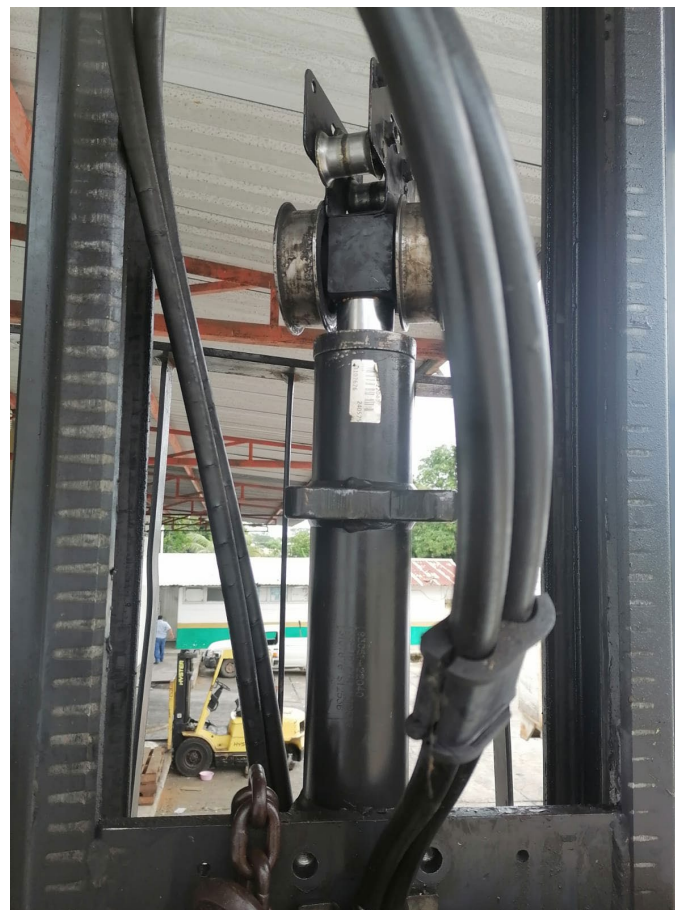
## COLOCACION DE MANGUERAS, POLEAS Y CADENAS

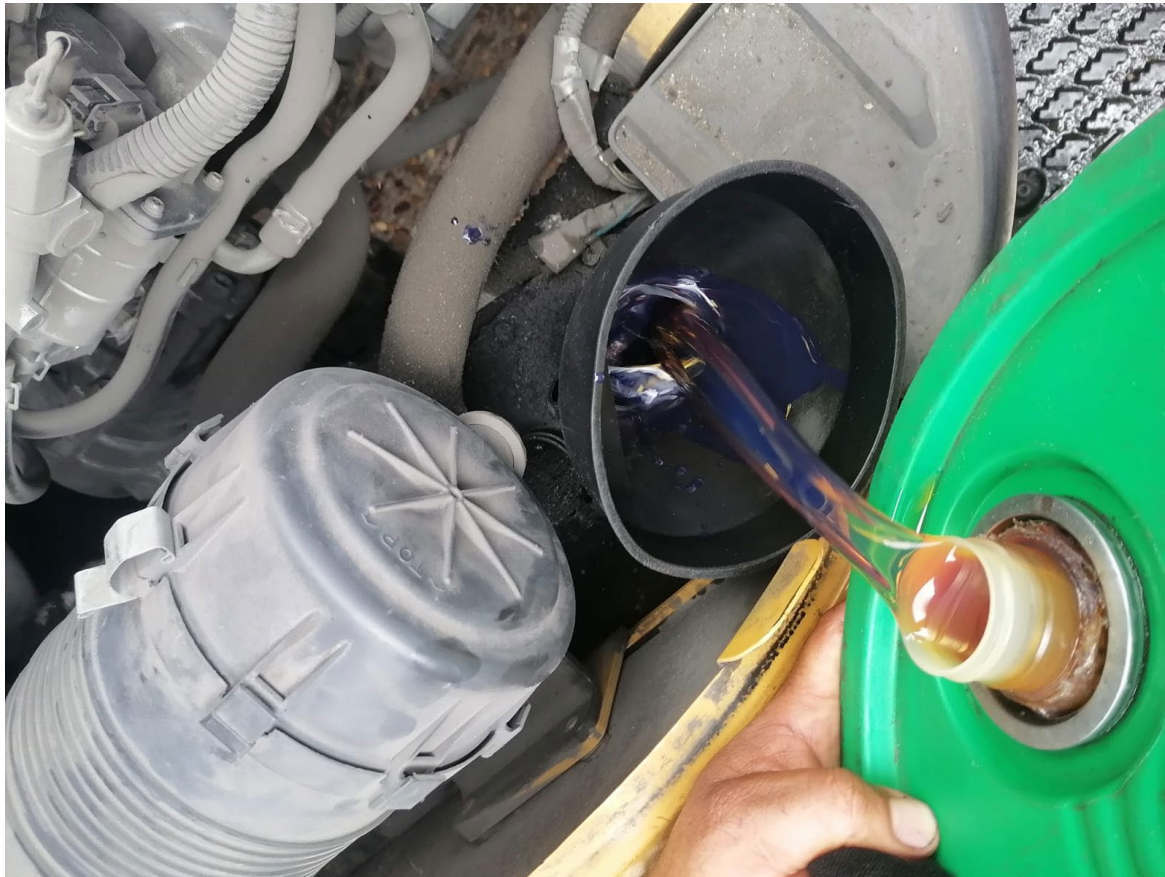
## RELLENADO DE 17 LTS ACEITE HIDRAULICO

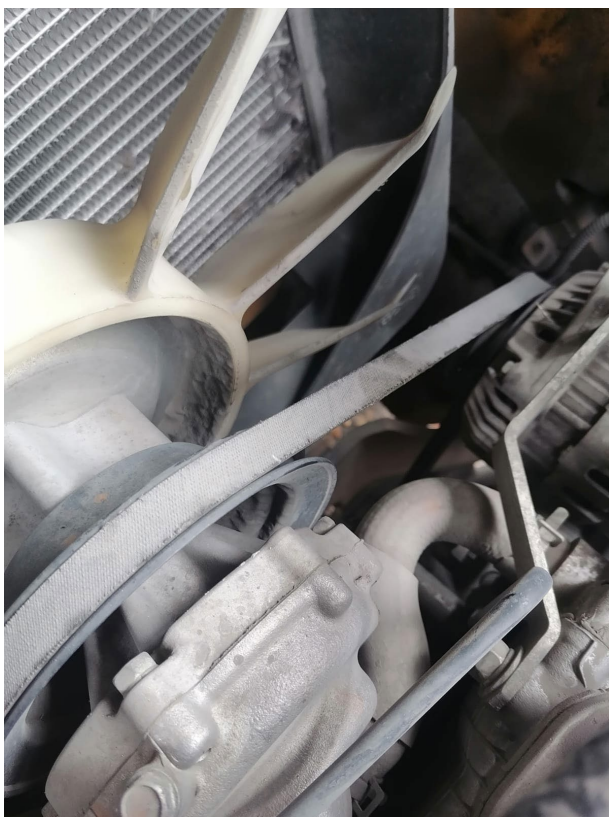
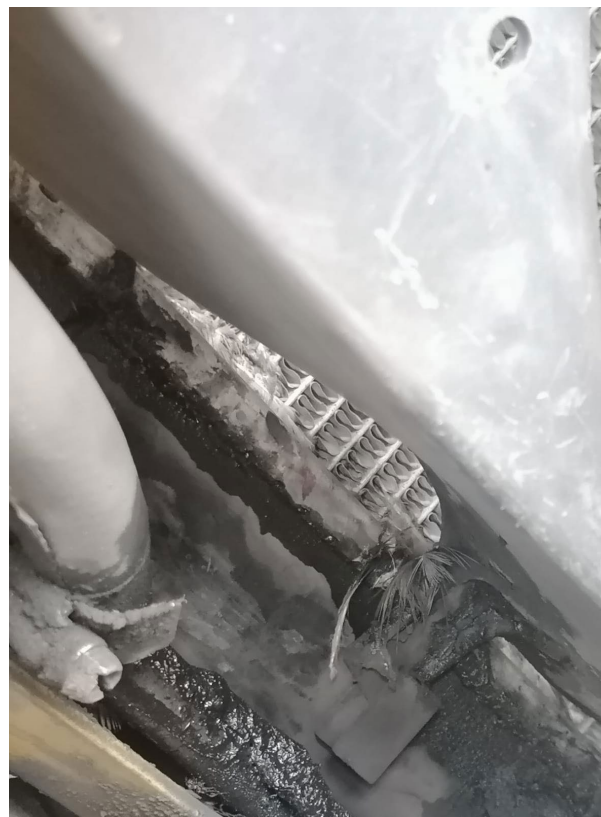
CLAXON DAÑADO

RADIADOR CON FUGA EN TAPA, LADO IZQUIERDO (CAMBIAR ANTICONGELANTE)

BANDA DE ALTERNADOR RESECA REQUIERE REEMPLAZO
