| <b>Empresa:</b> | DICONSA | <b>Solicitante:</b> | | <b>Código QR:</b> | VHSA-0202 | <b>N. Orden:</b> | KAUFSN | <b>Fecha:</b> | 14/11/2023 |
| <b>Equipo:</b> | MITSUBISHI | <b>Modelo:</b> | FG25NG-LP | <b>Serie:</b> | AF17D20403 | <b>Ubicación</b> | YAJALON | <b>Horómetro:</b> | 6877.3 HRS |

**FALLA REPORTADA: “ACEITE DE TRANSMISION CONTAMINADO, MANGUERAS EN MAL ESTADO DE ENFRIADOR DE ACEITE,  
REEMPLAZAR ANTICONGELANTE”**  
REEMPLAZO DE ANTICONGELANTE

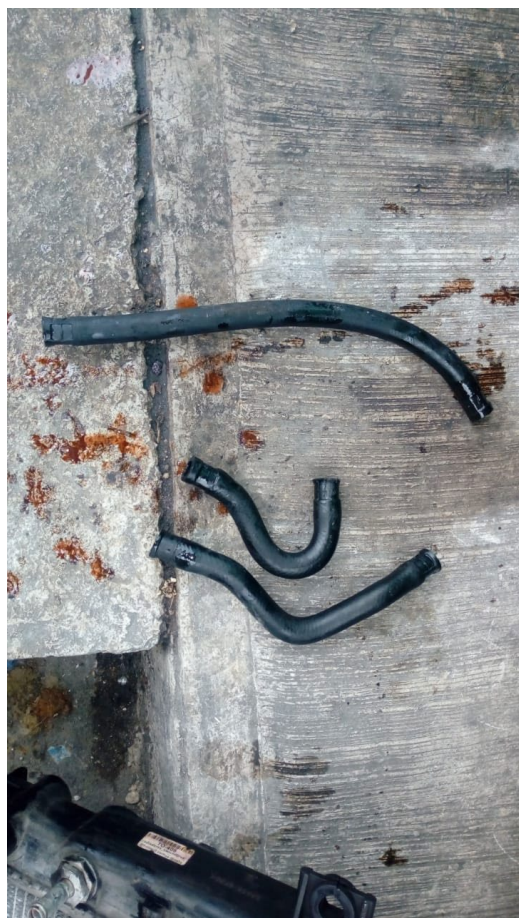
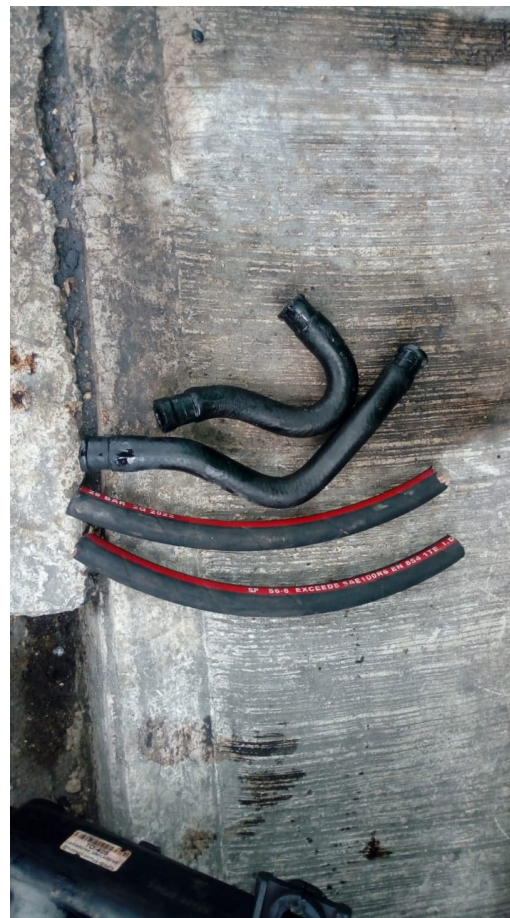
**FALLA REPORTADA: “ACEITE DE TRANSMISION CONTAMINADO, MANGUERAS EN MAL ESTADO DE ENFRIADOR DE ACEITE, REEMPLAZAR ANTICONGELANTE”**

**REEMPLAZO DE 3 MANGUERAS DE ALTA PRESION**

- SE REEMPLAZAN 8 LTS DE ACEITE DE TRANSMISION
- SE REEMPLAZAN 3 PZA DE MANGUERA DE ALTA PRESION
- SE REEMPLAZAN 8 LTS DE ANTICONGELANTE

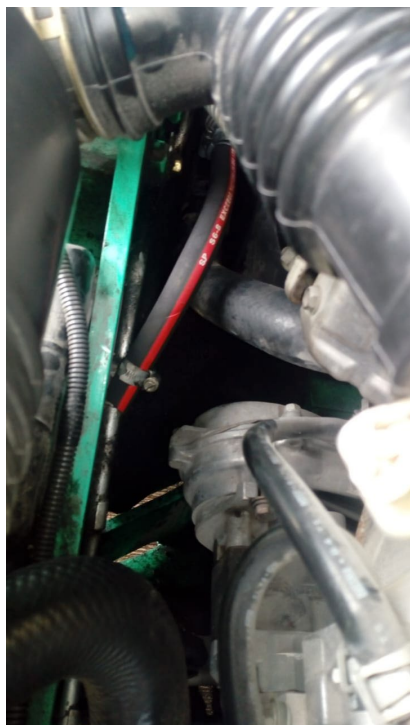
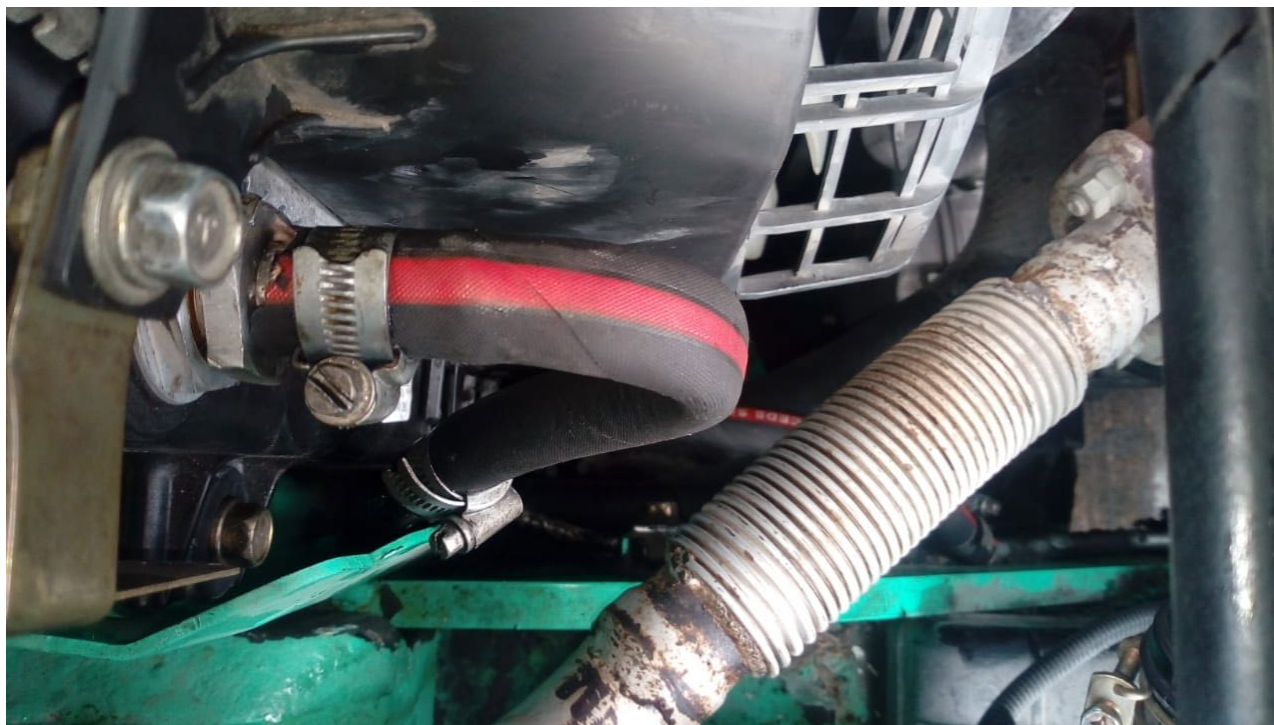
**FALLA REPORTADA: “ACEITE DE TRANSMISION CONTAMINADO, MANGUERAS EN MAL ESTADO DE ENFRIADOR DE ACEITE, REEMPLAZAR ANTICONGELANTE”**

**REEMPLAZO DE 3 MANGUERAS DE ALTA PRESION**
