VHSA-0156

| <b>Equipo:</b> | TOYOTA | <b>Modelo:</b> | 8FGU30 | <b>Serie:</b> | 34140 | <b>Ubicación:</b> | VIILLAHERMOSA | <b>Horómetro:</b> | 14952 HRS |

**FALLA REPORTADA: "SONIDO Y FUNCIONAMIENTO ANORMAL DE CILINDRO DE INCLINACION"**

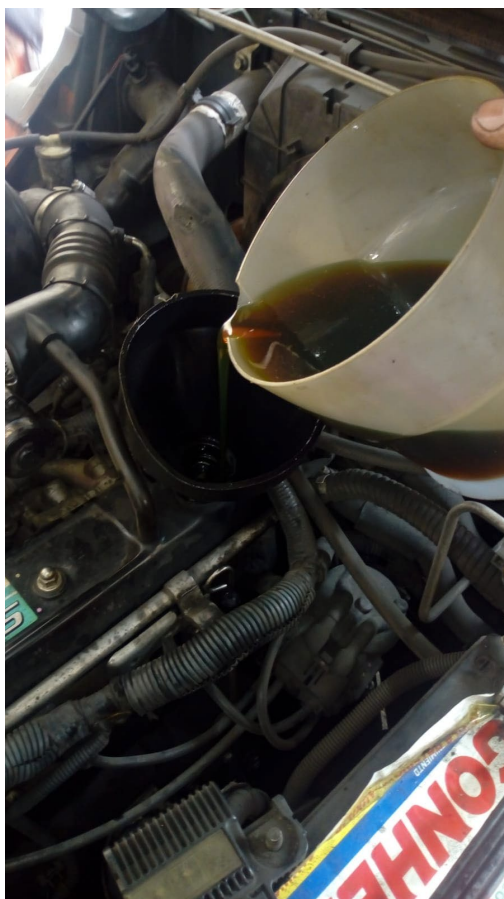
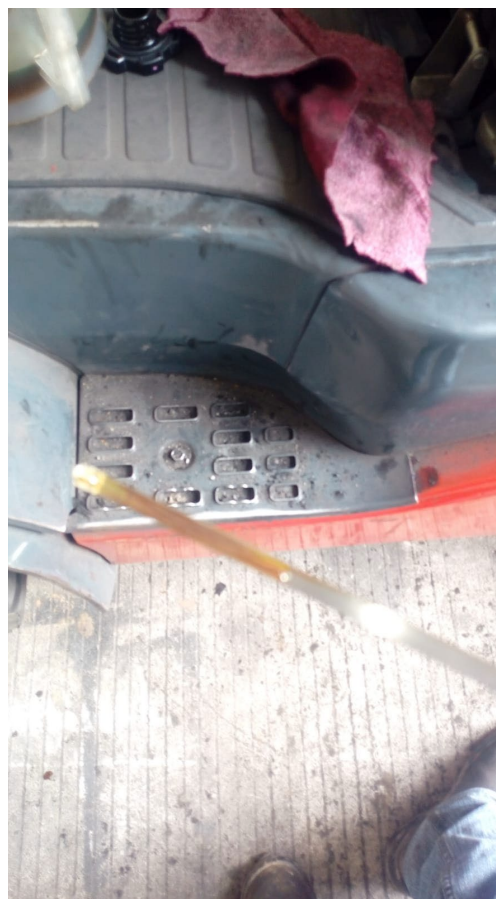
RELLENO DE UN LITRO DE ACEITE DE MOTOR

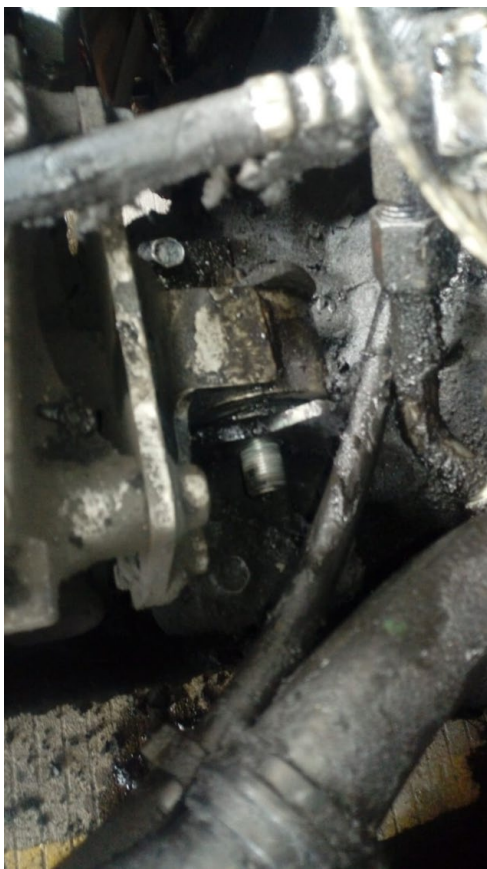
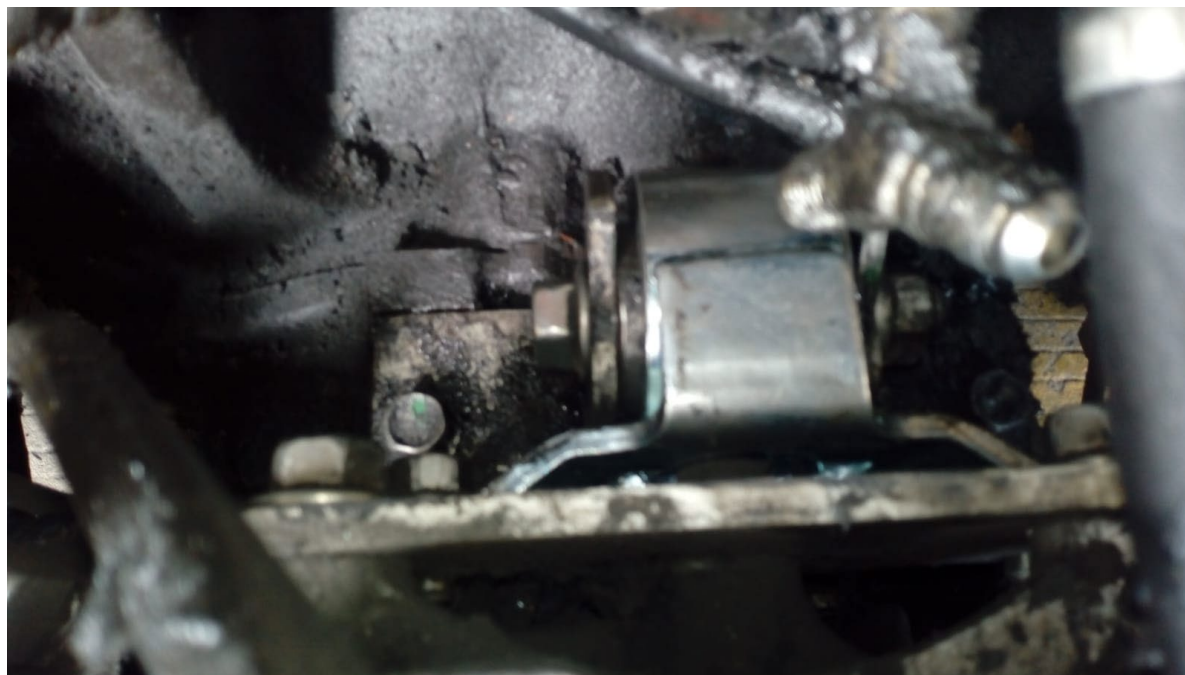
**FALLA REPORTADA: “SONIDO Y FUNCIONAMIENTO ANORMAL DE CILINDRO DE INCLINACION”**  
**REEMPLAZO DE SOPORTE DE TRANSMISION**

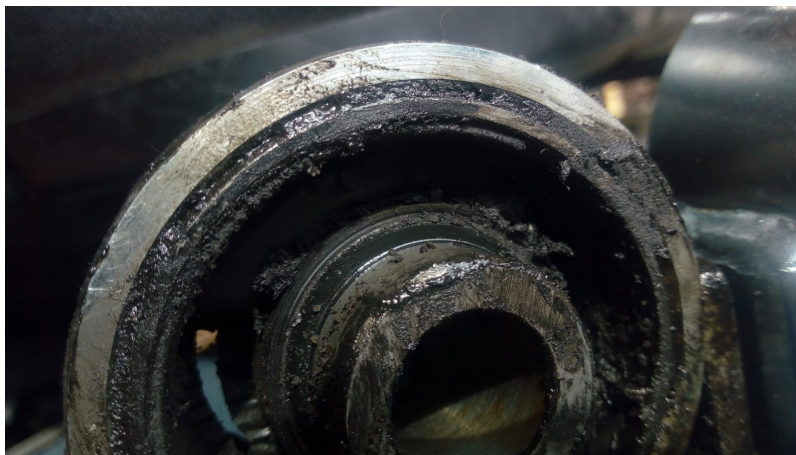
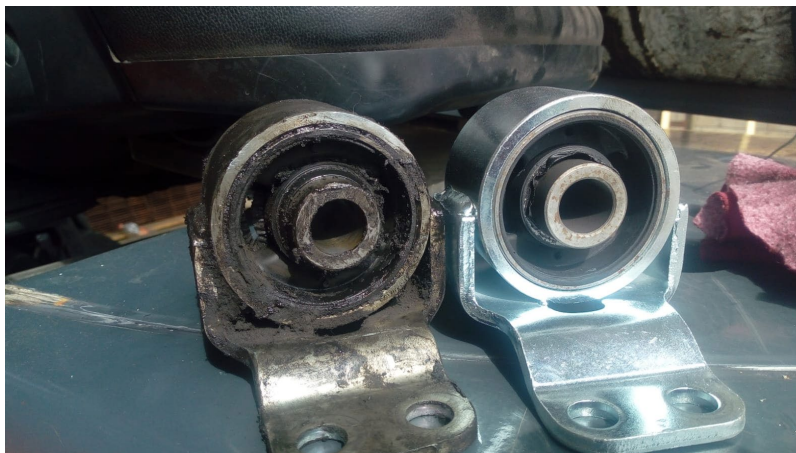
**FALLA REPORTADA: “SONIDO Y FUNCIONAMIENTO ANORMAL DE CILINDRO DE INCLINACION”**  
**REEMPLAZO DE SOPORTE DE TRANSMISION**

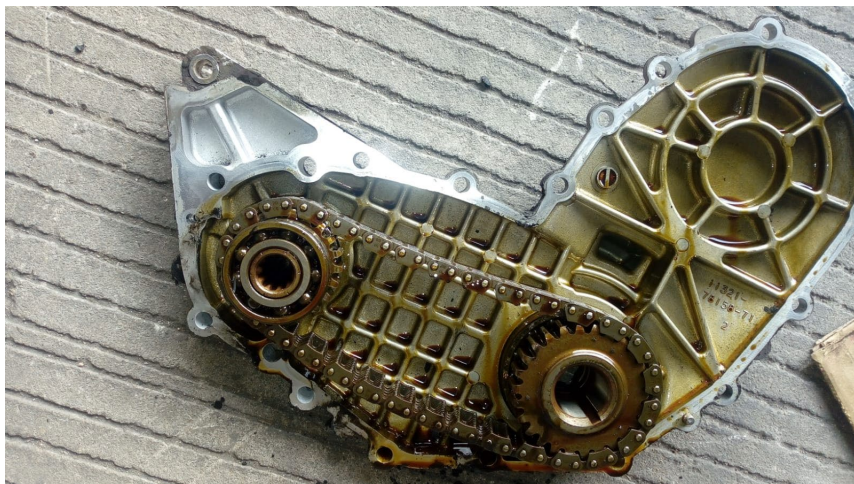
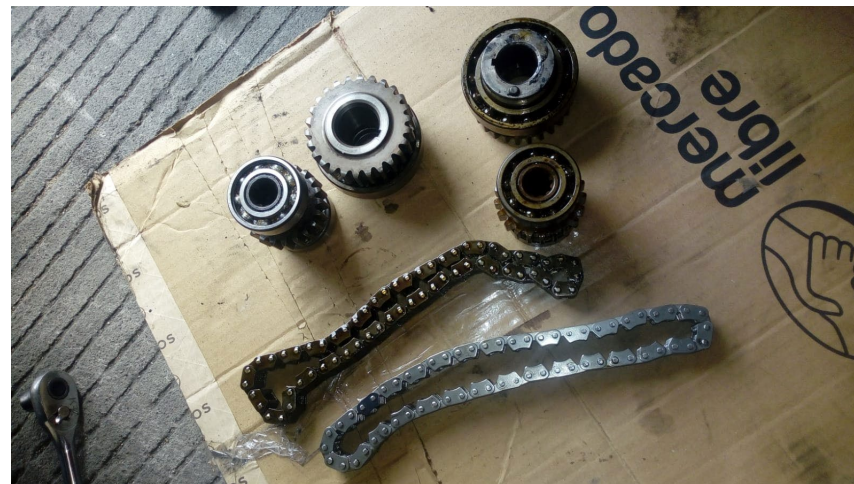
REEMPLAZO DE CADENA DE BOMBA HIDRAULICA

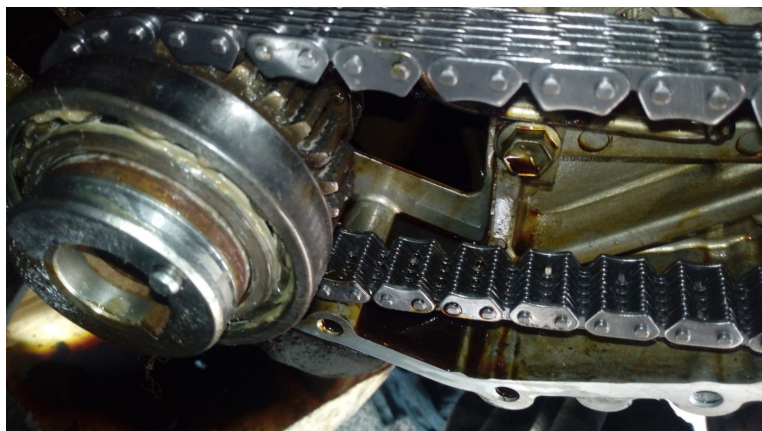
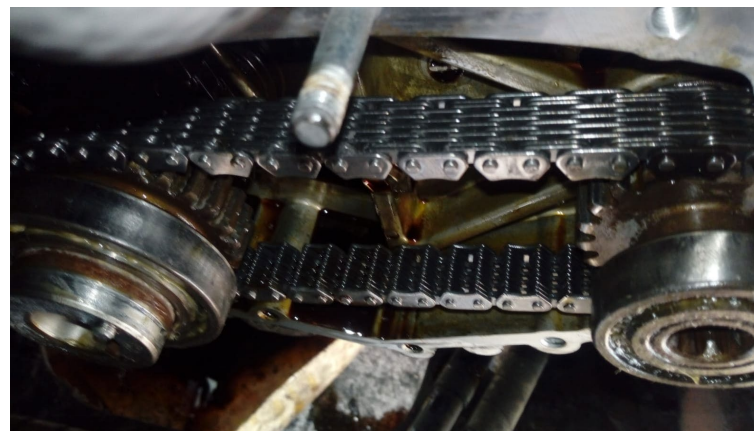
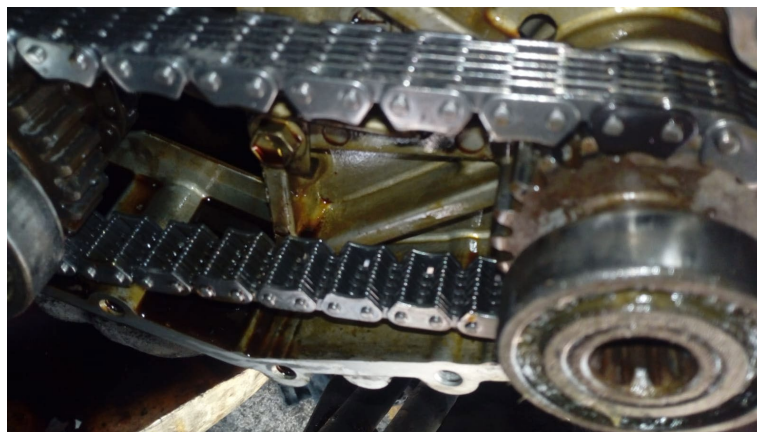
REEMPLAZO DE BALEROS Y ENGRANES DE CADENA DE BOMBA

- REQUIERE SERVICIO PREVENTIVO, CAMBIO DE ACEITE Y FILTROS
- LAVADO Y LUBRICADO EN GENERAL
- LAVADO DE RADIADOR
- QUEDA EN OBSERVACION BOMA HIDRAULICA, SI EN SU CASO PIERDE PRESION REQUIERE CAMBIO
