| <b>Empresa:</b> | YEO Y CONSTRUCTORES | <b>Solicitante:</b> | JESISICA CID | <b>Código QR:</b> | MONT-16 | <b>N. Orden:</b> | KAUF2919 | <b>Fecha:</b> | 16/11/2023 |
| <b>Equipo:</b> | LINDE | <b>Modelo:</b> | H50T | <b>Serie:</b> | H2X394H00145 | <b>Ubicación</b> | BALANCAN | <b>Horómetro:</b> | 10758.9 HRS |

**FALLA REPORTADA: “DAÑO EN MANGUERAS Y CILINDRO DE INCLINACION”**

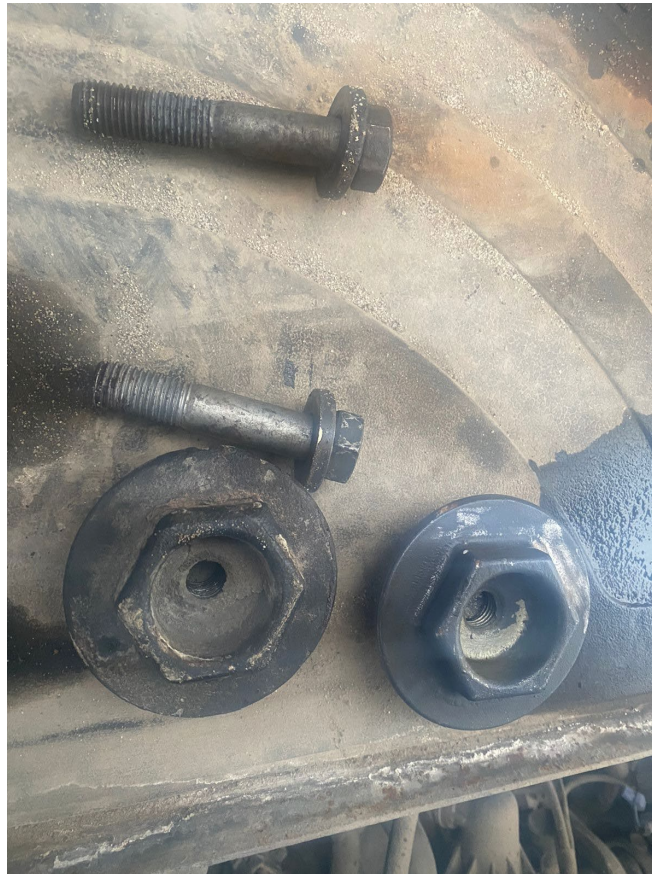
**FALLA REPORTADA: “DAÑO EN MANGUERAS Y CILINDRO DE INCLINACION”**

SE REEMPLAZO TORNILLO BASE DEL GATO DE INCLINACION DERECHO DE LA PARTE TRASERA DEL MISMO (POR EXCESO DE PESO)
