| <b>Empresa:</b> | CORONA | <b>Solicitante:</b> | SAMANTA RIQUELME | <b>Código QR:</b> | VHSA-0123 | <b>N. Orden:</b> | KAUF3066 | <b>Fecha:</b> | 04/01/2024 |
| <b>Equipo:</b> | TOYOTA | <b>Modelo:</b> | 8FGU25 | <b>Serie:</b> | 32273 | <b>Ubicación</b> | | <b>Horómetro:</b> | 23299.5 HRS |

## DESMONTAJE Y CAMBIO DE SELLOS DE CILINDRO CENTRAL

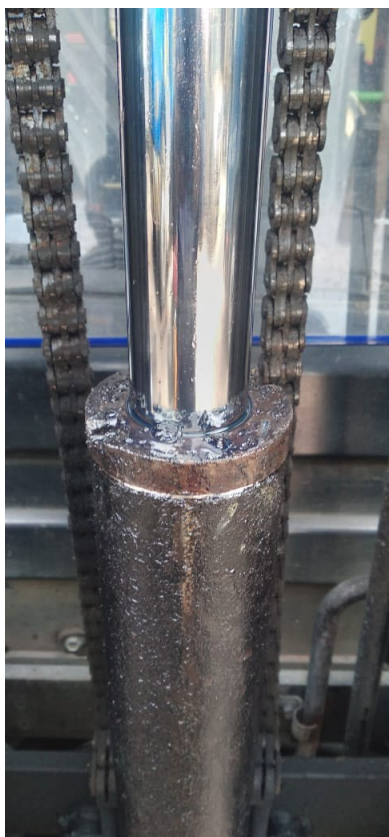
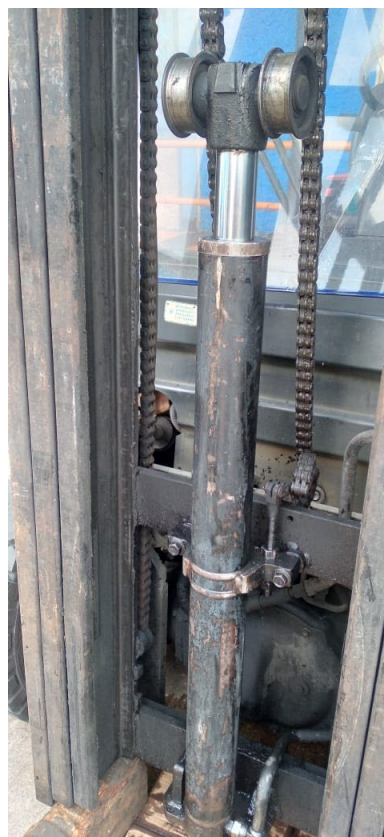
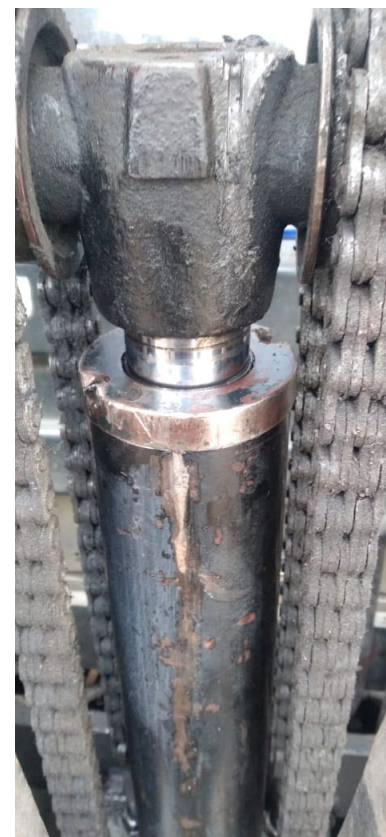
## MONTAJE DE CILINDRO CENTRAL
