| <b>Empresa:</b> | CORONA | <b>Solicitante:</b> | SAMANTA RIQUEMEL | <b>Código QR:</b> | VHSA-0125 | <b>N. Orden:</b> | KAUF3162 | <b>Fecha:</b> | 01/02/2024 |
| <b>Equipo:</b> | TOYOTA | <b>Modelo:</b> | 32-8FG25 | <b>Serie:</b> | 75466 | <b>Ubicación</b> | AGENCIA VHSA | <b>Horómetro:</b> | 13,005.7H |

## \*DESMONTAJE DE EVAPORIZADOR PARA CAMBIO DE REPUESTO

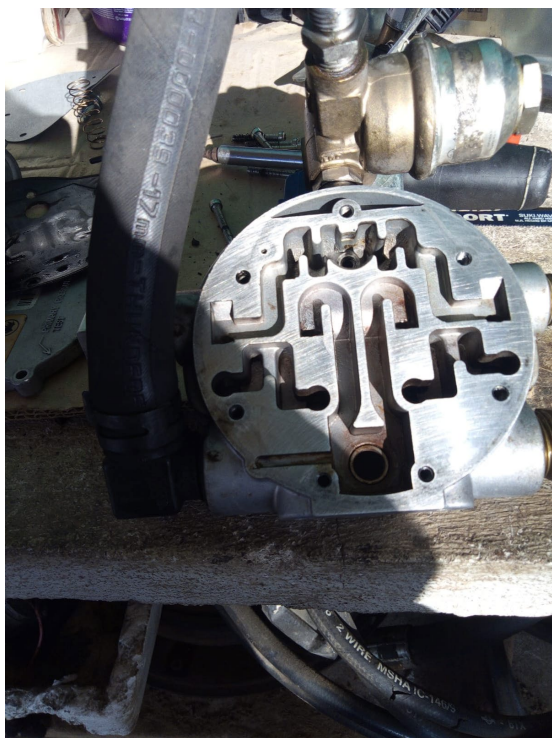
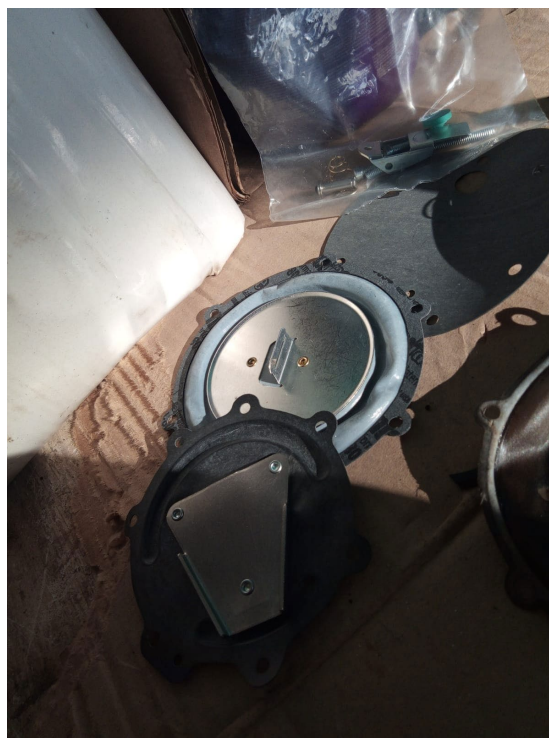
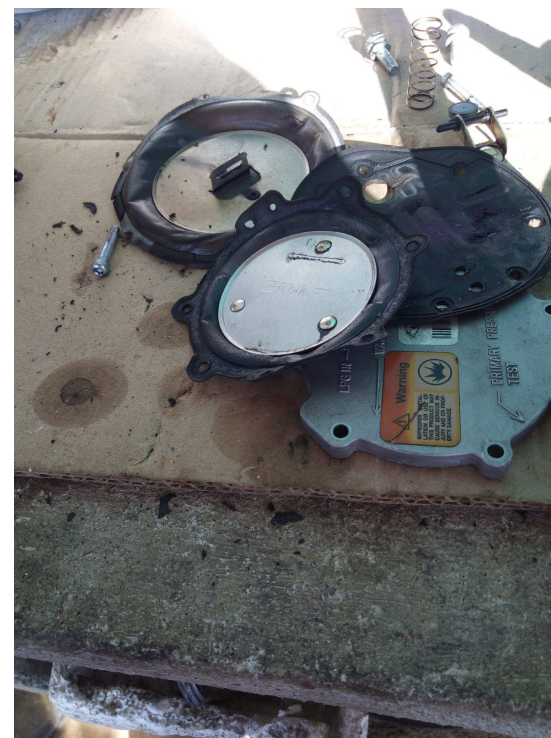
## \*CAMBIO DE REPUESTO DE EVAPORIZADOR

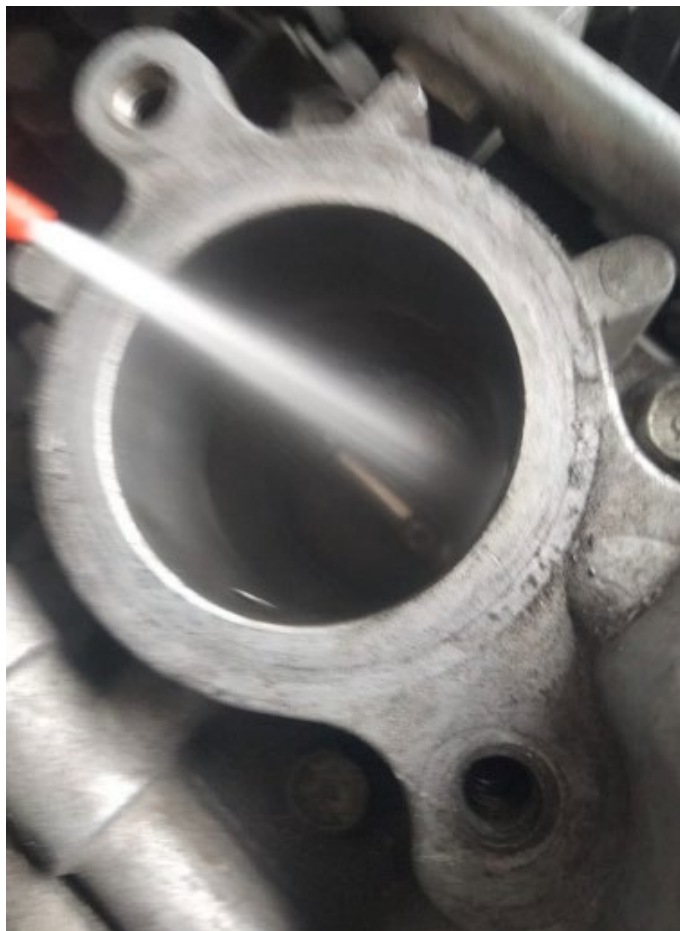
## \*LIMPIEZA A CUERPO DE ACELERACIÓN

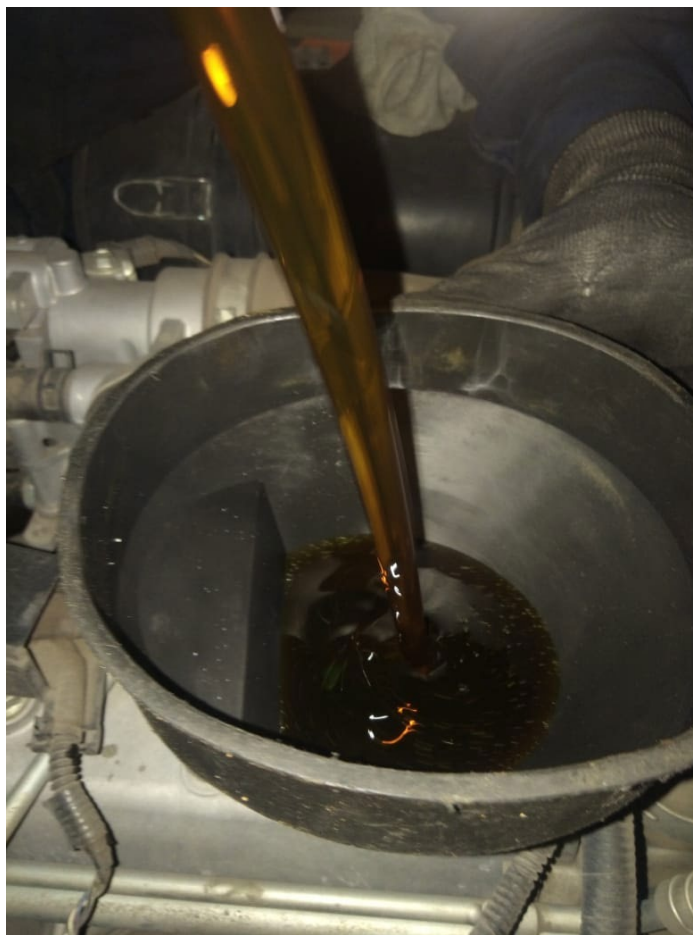
**\*SUMINISTRO DE ACEITE DE MOTOR (2 LTS)**
